Protokoll zur Gewässerschau der unteren Wasserbehörde in Verbindung mit der
Verbandsschau des Gewässerunterhaltungsverbandes Gera/Gramme

Gewässer: Bachmannsgraben
Tag: 06.04.2022
Beginn: 09:00 Uhr
Ende: ca. 11:30 Uhr

1. Umfang der Schau

Bachmannsgraben von der Kleingartenanlage "Marbacher Höhe" bis zur
Eimündung in den Marbach (Birnbaumweg)

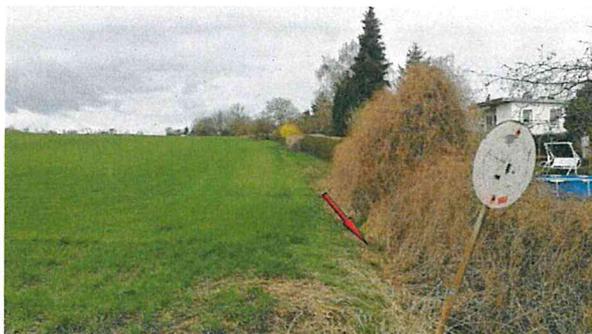
Im oberen Bereich des Bachmannsgrabens muss das Abflussprofil wieder hergestellt werden.

Foto 1 Wiederherstellung des Abflussprofils erforderlich

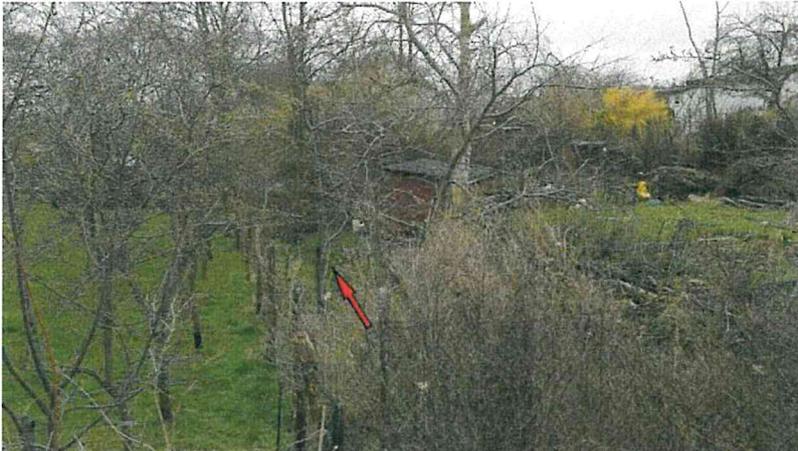
Der Bachmannsgraben führt im oberen Bereich durch die Kleingartenanlage 029 "Marbach 1" und ist nicht zugänglich. Mehrere Zäune wurden quer durch das Abflussprofil gebaut. der Unterhaltungszustand konnte somit nicht festgestellt werden.

Foto 2 Blick von oberhalb der Gartenanlage

Beseitigung der Zäune ist erforderlich.

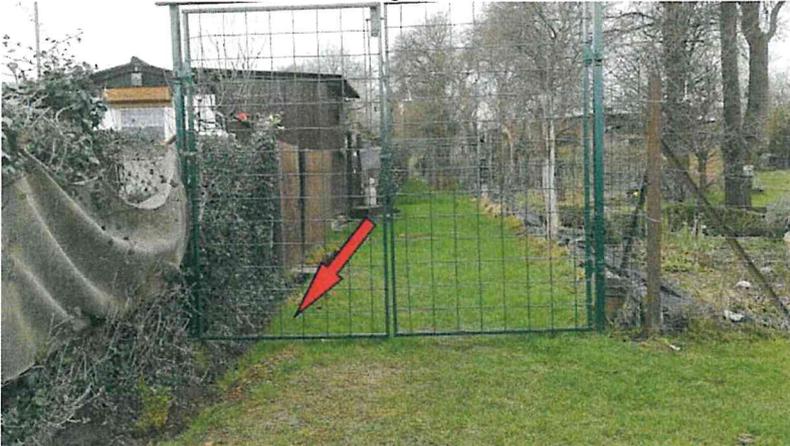
Foto 3 Blick von unterhalb der GA entgegen der Fließrichtung

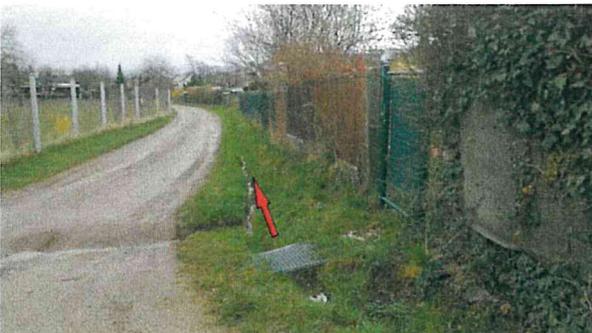
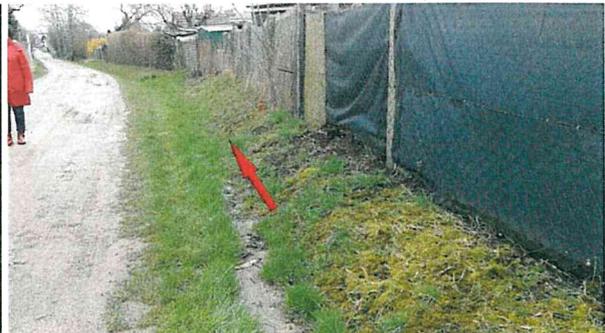
Im anschließenden Bereich bis zur Straße Marbacher Höhe muss das Abflussprofil auf der gesamten Länge (ca. 167 m) ab der Gartenanlage wieder hergestellt werden.

Foto 4 und 5 Wiederherstellung des Grabenprofils erforderlich

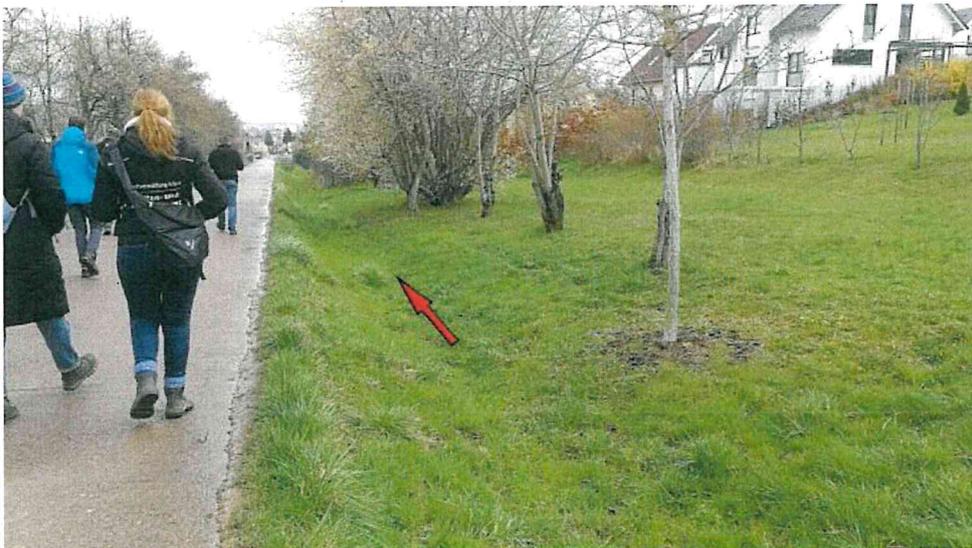
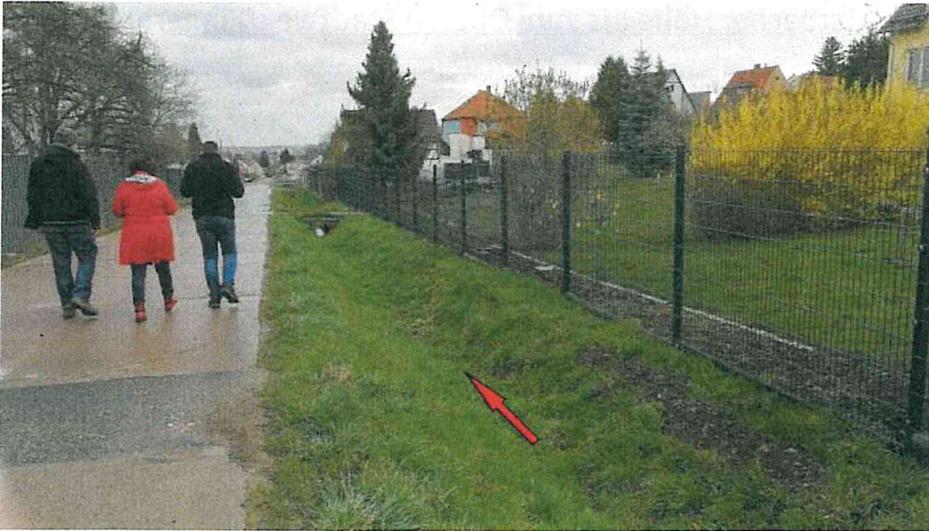
Auf der gesamten Länge dieses Abschnitts (ca. 464 m) ist eine Profilierung des Gewässers erforderlich.

Durch Anwohner und die Mitglieder des Ortsteilrates wurde bemängelt, dass zwischen der Marbacher Höhe und der Stendaler Straße bei Regenwetter das Wasser auf der Straße fließt und aufgrund des hohen Banketts nicht in den Graben abfließen kann.

Foto 6 und 7 Profilierung des Abflussprofils durch GUV und Beräumung des Banketts durch das TVA

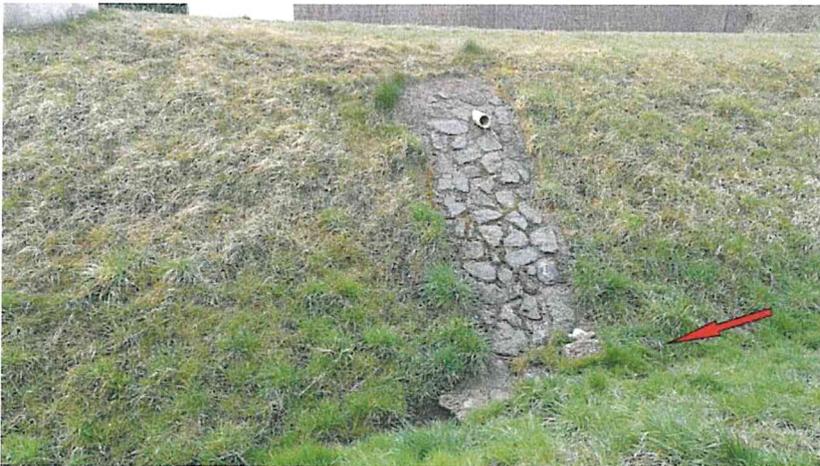
Auf der gesamten Strecke befinden sich mehrere Ausläufe.
Beim Foto 8 muss die Sohle mit Wasserbausteinen gesichert werden.
Des Weiteren ist die Beräumung von Ablagerungen aus der Sohle erforderlich.
Verantwortlich: Gewässerunterhaltungsverband

Foto 8 Sicherung der Ausspülungen in der Sohle

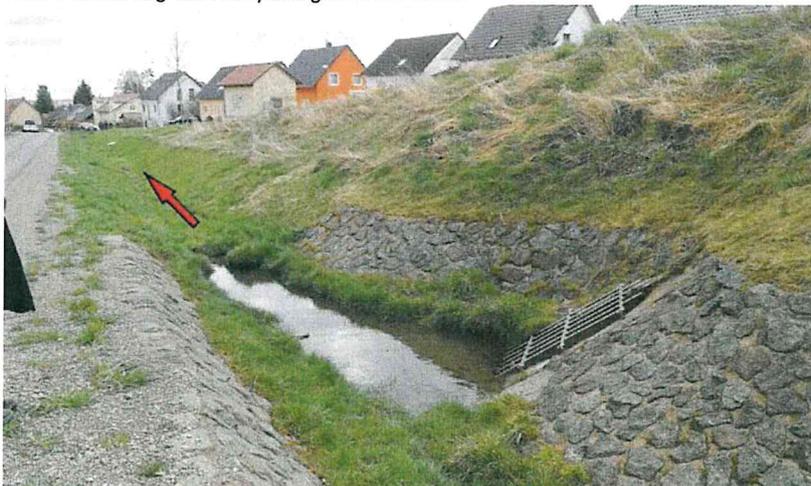
Foto 9 Beräumung von Ablagerungen aus der Sohle

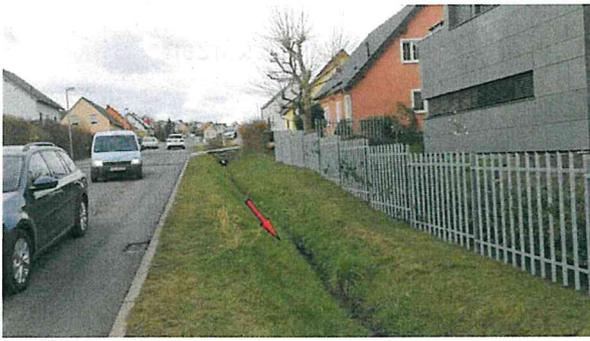
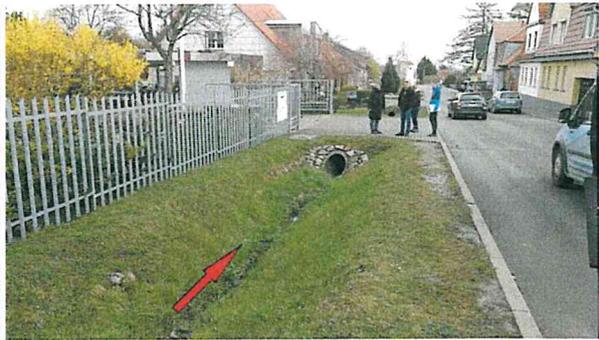
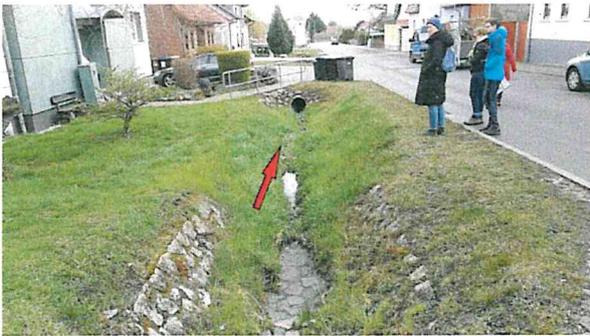
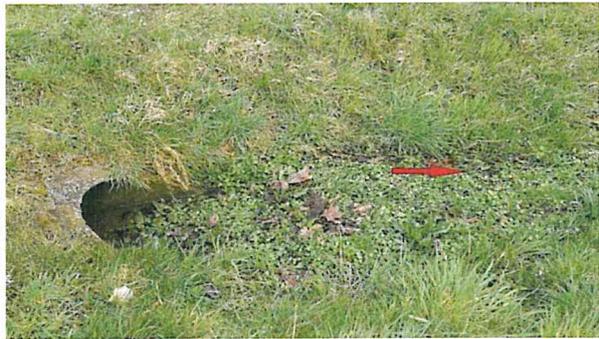
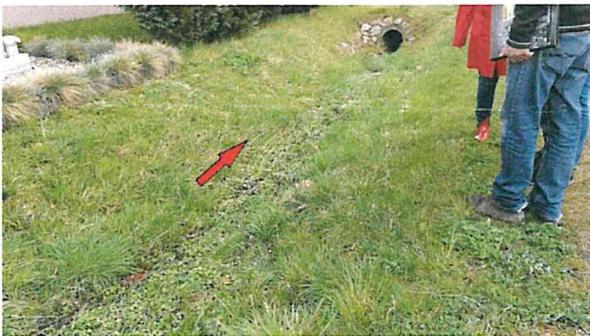
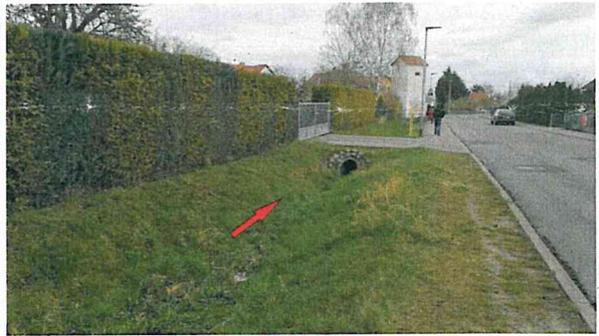
Foto 11 bis 16 Nachprofilierung des Gewässers erforderlich

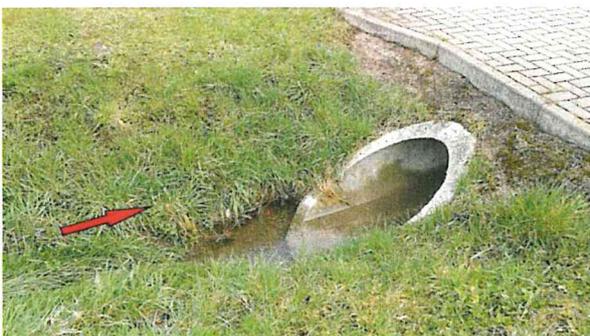
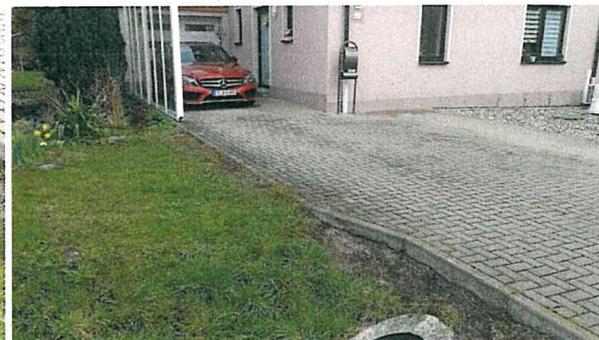
Der private Durchlass ist unterspült und muss beräumt werden.

Foto 17 und 18 Sicherung des Durchlasses erforderlich

Sicherung des Durchlasses mit Wasserbausteinen.

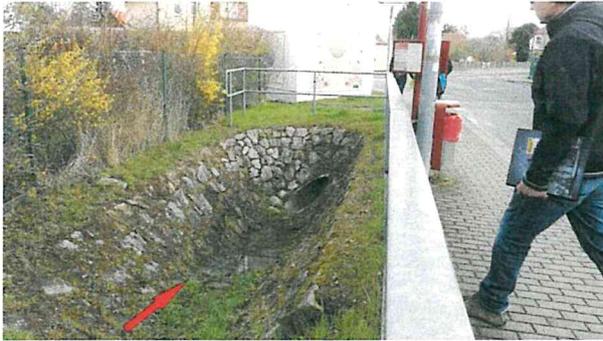
Am Einlauf des Durchlasses durch die Schwarzburger Str. war ursprünglich ein Einlaufgitter vorhanden, dies wurde zwischenzeitlich abgebaut. Die Unterhaltung des ca. 49 m langen Durchlasses einschließlich Einlaufbereich obliegt dem Tiefbau- und Verkehrsamt.

Foto 19 Einlauf Durchlass Schwarzburger Str.

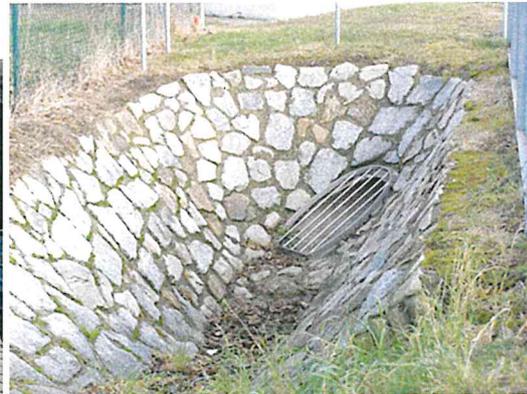
Foto 20 aus dem Jahr 2008 Einlauf mit Gitter

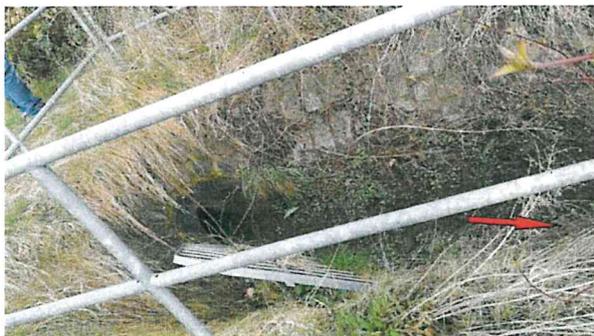
An den Bahnquerungen und an dem Wegedurchlass befinden sich Ein- und Auslaufgitter, die teilweise offen standen. Klärung, ob diese Rechen noch erforderlich sind.

Foto 22 Auslaufgitter 1. Bahnquerung

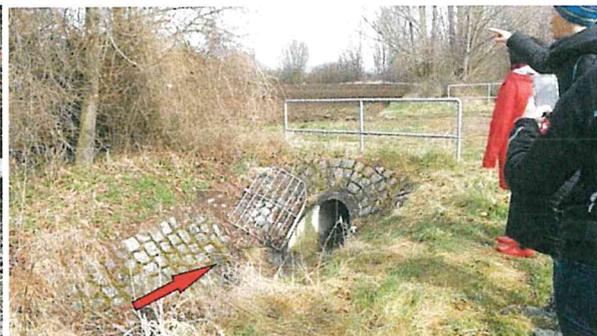
Foto 23 Einlaufgitter Durchlass Weg

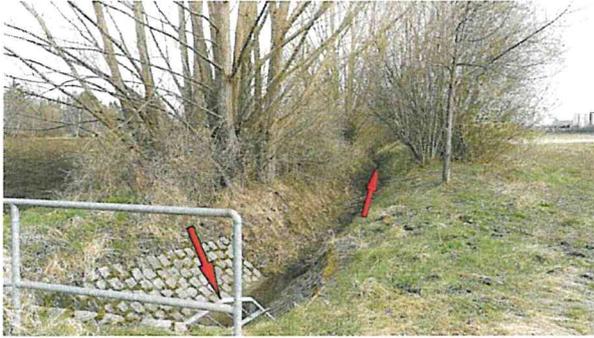
Foto 24 Auslaufgitter Durchlass Weg

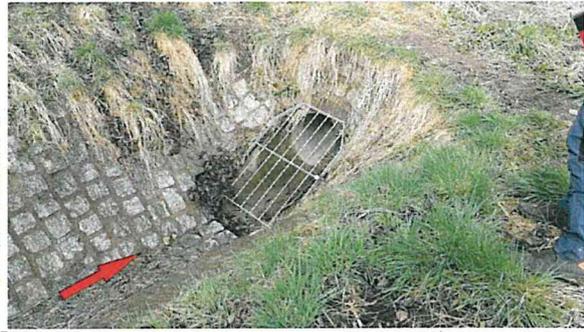
Foto 25 Einlaufgitter 2. Bahnquerung

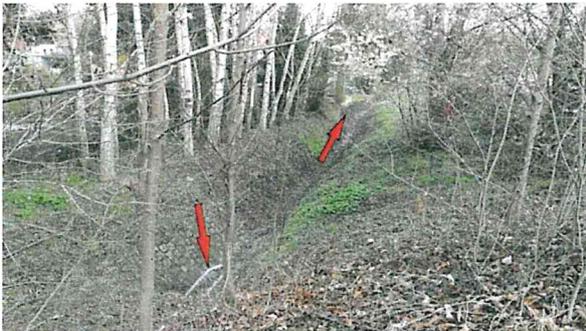
Foto 26 Auslaufgitter 2. Bahnquerung

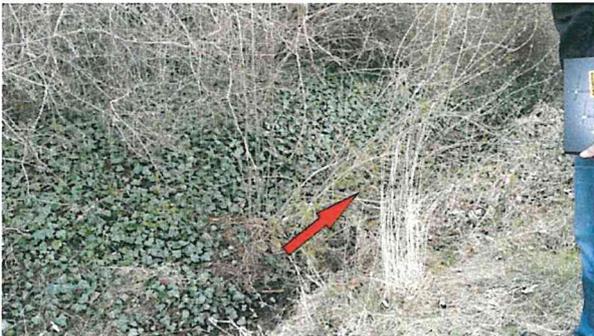
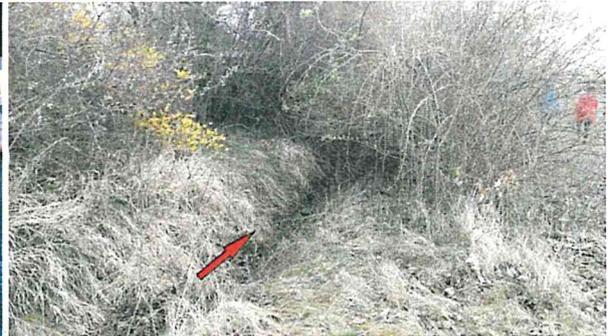
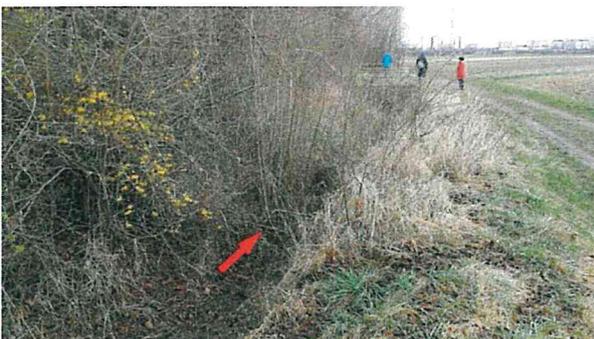
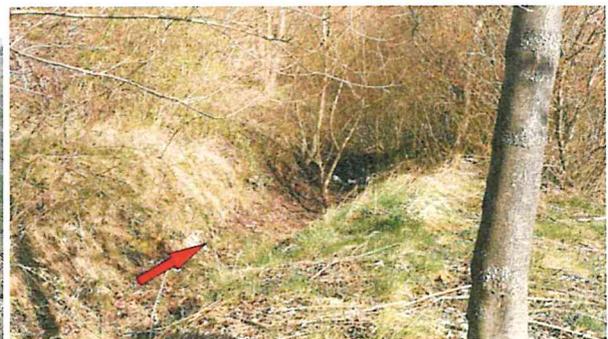
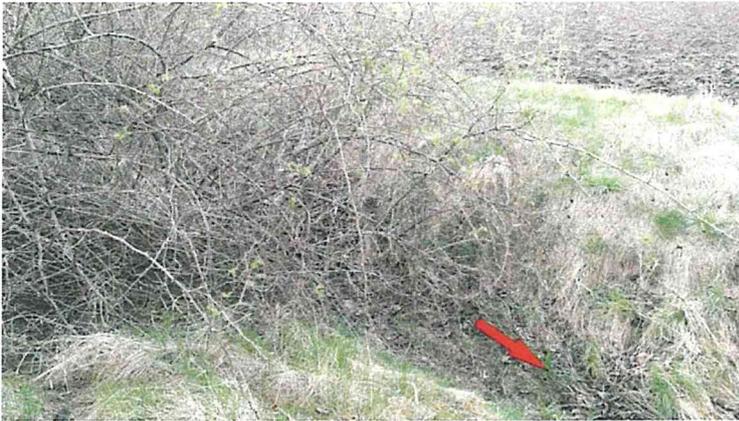
Foto27 bis 31 teilweise zugewachsenes Abflussprofil

In Teilbereichen muss das Abflussprofil freigeschnitten werden.
Verantwortlich: Gewässerunterhaltungsverband

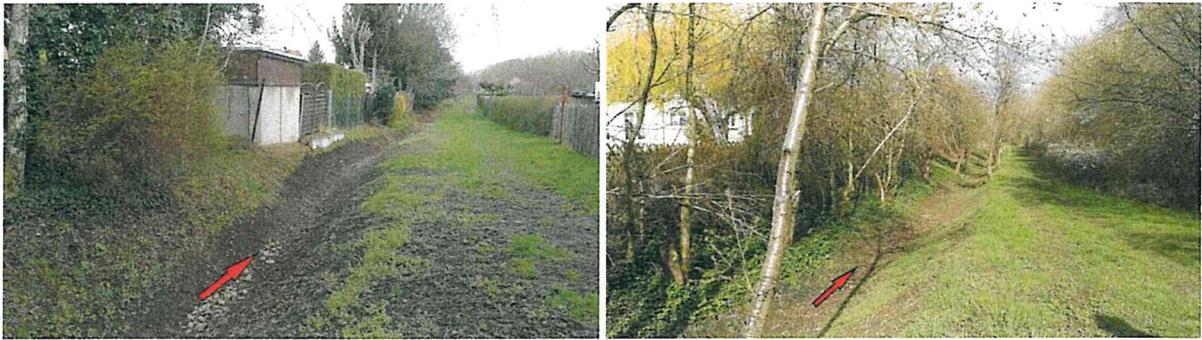
Der Bachmannsgraben wurde bereits im Jahr 2021 freigeschnitten und das Abflussprofil grundgeräumt. Kurzfristig muss noch die Rasenansaat erfolgen.
Verantwortlich: Gewässerunterhaltungsverband

Foto 32 und 33 beräumtes Abflussprofi- Rasenansaat erforderlich

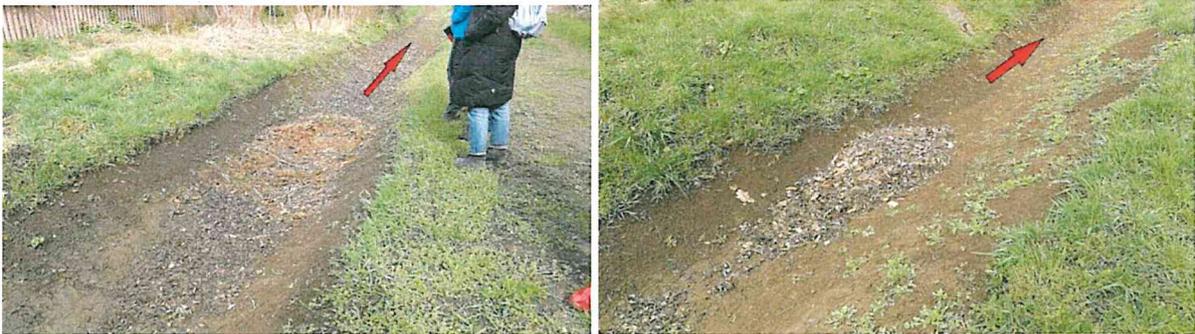
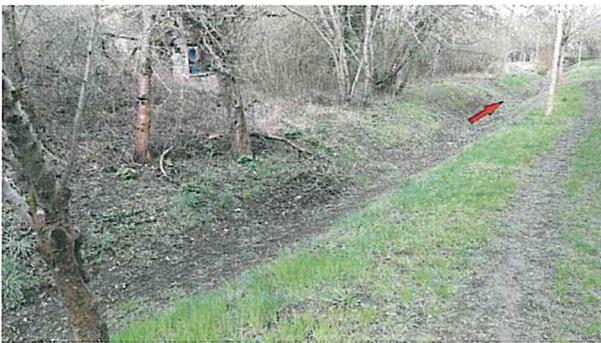
Aufgrund des sehr geringen Gefälles hat sich an mehreren Stellen Schwemmgut aus Laub und Ästen gebildet. Kurzfristige Beräumung ist erforderlich.
Verantwortlich: Gewässerunterhaltungsverband

Foto34 bis 36 Schwemmgutablagerungen

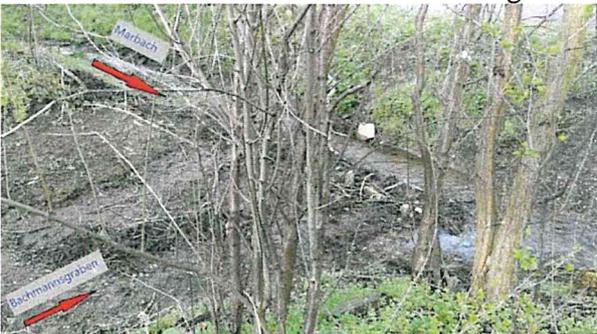
Das Schwemmgut im Mündungsbereich von Bachmannsgraben und Marbach muss kurzfristig beräumt werden.
Verantwortlich: Gewässerunterhaltungsverband

Foto 37 Schwemmgutablagerungen im Mündungsbereich von Bachmannsgraben und Marbach
