Gutachten

Gutachten – Nr.	514_ 028
Datum	26.03.2014
Gutachter	Christin Bartholomäus Dipl.-Ing. (FH) Landschaftsarchitektur/ zertifizierte Baumkontrolleurin
Projektbezeichnung	visuelle Begutachtung und Prüfung der Erhaltungswürdigkeit und – fähigkeit von vier Bäumen auf dem Hof des Waidspeichers (Arche) in Erfurt
Auftraggeber	Stadtverwaltung Erfurt Garten- und Friedhofsamt Frau Angelika Gehlhaar Heinrichstraße 78 99092 Erfurt

Standort	Hof am Waidspeicher (Arche) – Erfurt
Baumart	zwei Winterlinden (<i>Tilia cordata</i>), eine Säuleneiche (<i>Quercus robur</i> 'Fastigiata'), ein Bergahorn (<i>Acer pseudoplatanus</i>)
Baumnummer	Bergahorn (A7), Säuleneiche (A8), Linden (A9, A12)

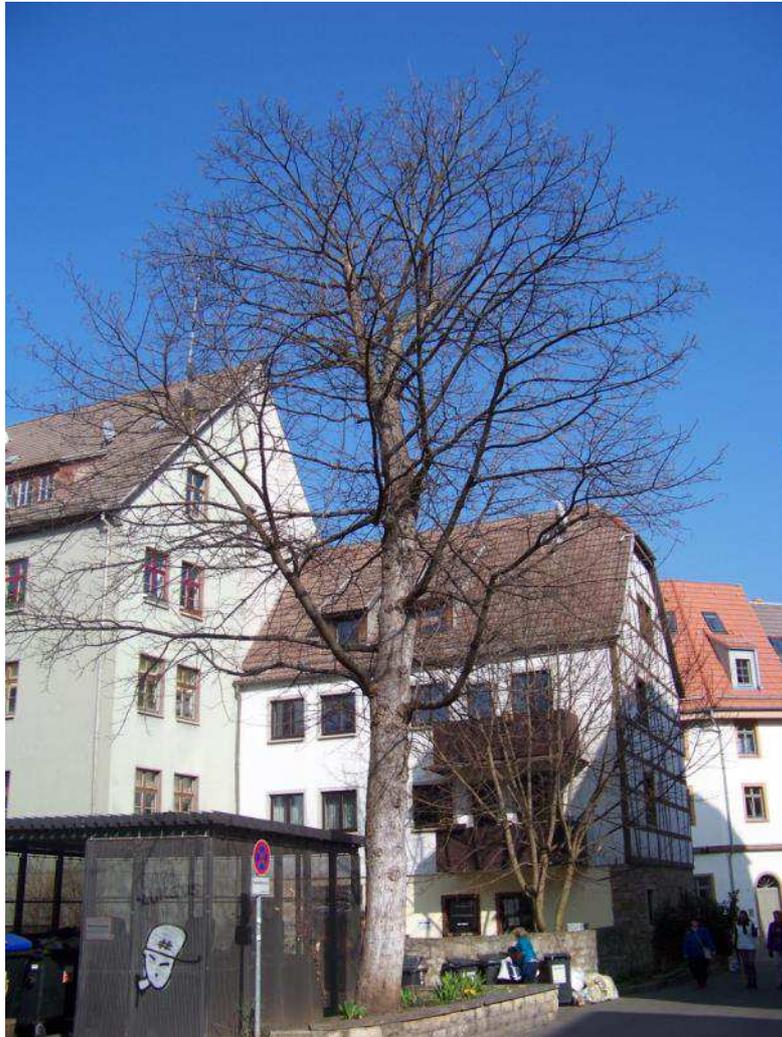
Standort	Hof Waidspeicher (Arche) - Erfurt
Baumnummer	A7
Baumart	Bergahorn (<i>Acer pseudoplatanus</i>)

Krone	Kappungen, Totholz, Astungswunden, Rindenschaden, Astbruch, Höhlung
Stamm	Rindenschäden, Schadinsekten, Schwarzfluss, Fäule
Wurzel	keine Auffälligkeiten
Baumumfeld	Bodenauftrag, geringer Objektabstand

Der Bergahorn A7 weist in der Krone Rücktrocknungen und eine Höhlung auf, die nicht abschließend zu beurteilen ist. Des Weiteren konnten Schäden an den Wurzeln gefunden werden, wodurch die Standsicherheit nicht abschließend zu beurteilen ist. Bergahorne gehören zu den gut abschottenden Baumarten und können sich daher aktiv gegen Pilzbefall sowie Fäulen „wehren“ und diese abgrenzen. Aufgrund der vorhandenen Schäden sollte bei der Entnahme des Totholzes die Höhlung visuell begutachtet und sich daraus ergebende Sicherungsmaßnahmen durchgeführt werden. Zur Überprüfung der Standsicherheit des Baumes wird ein Zugversuch empfohlen. Dadurch kann geklärt werden, wie stark die verletzten Wurzeln sich auf die Standsicherheit des Baumes auswirken. Alternativ zum Erhalt des Baumes sowie zur Durchführung der aufgeführten Maßnahmen, steht unter Berücksichtigung der Neugestaltung der Freianlage Arche die Fällung des Bergahorns A7.

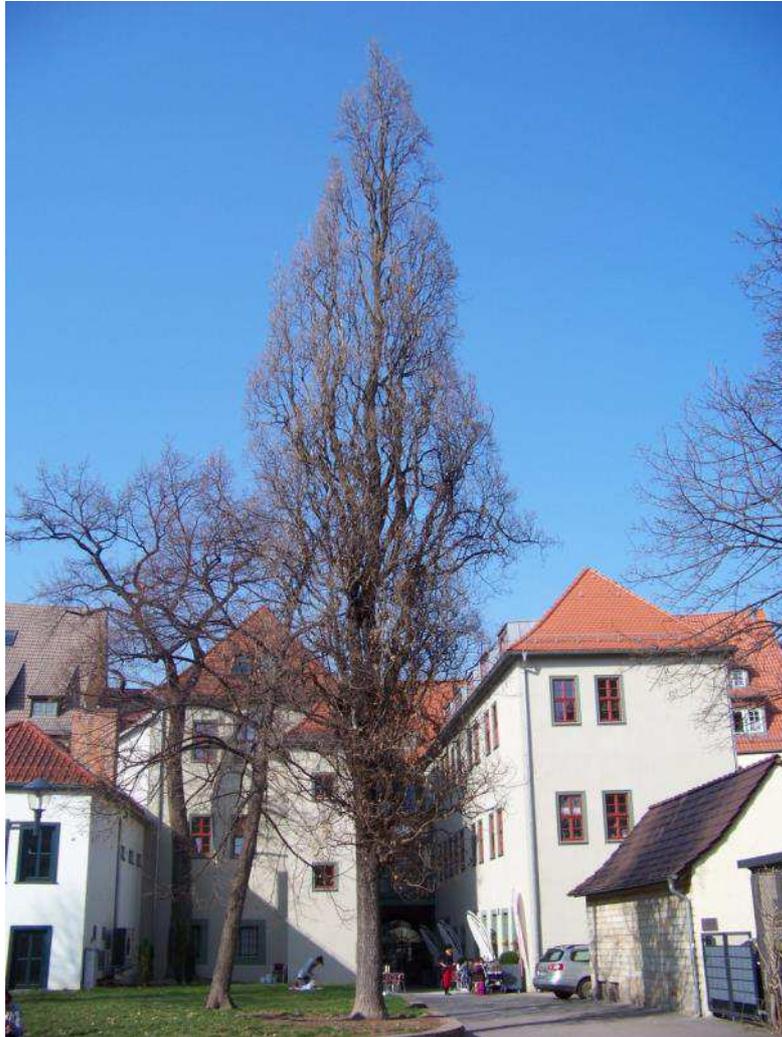
Standort	Hof Waidspeicher (Arche) - Erfurt
Baumnummer	A8
Baumart	Säuleneiche (<i>Quercus robur</i> 'Fastigiata')

Krone	Totholz, Astungswunden, leicht einseitig
Stamm	leicht verbreiteter Stammfuss
Wurzel	keine Auffälligkeiten
Baumumfeld	verdichtet, geringer Objektabstand

Zur Herstellung der Verkehrssicherheit sollte an den Bäumen A8 und A12 dringend das Totholz entfernt werden.

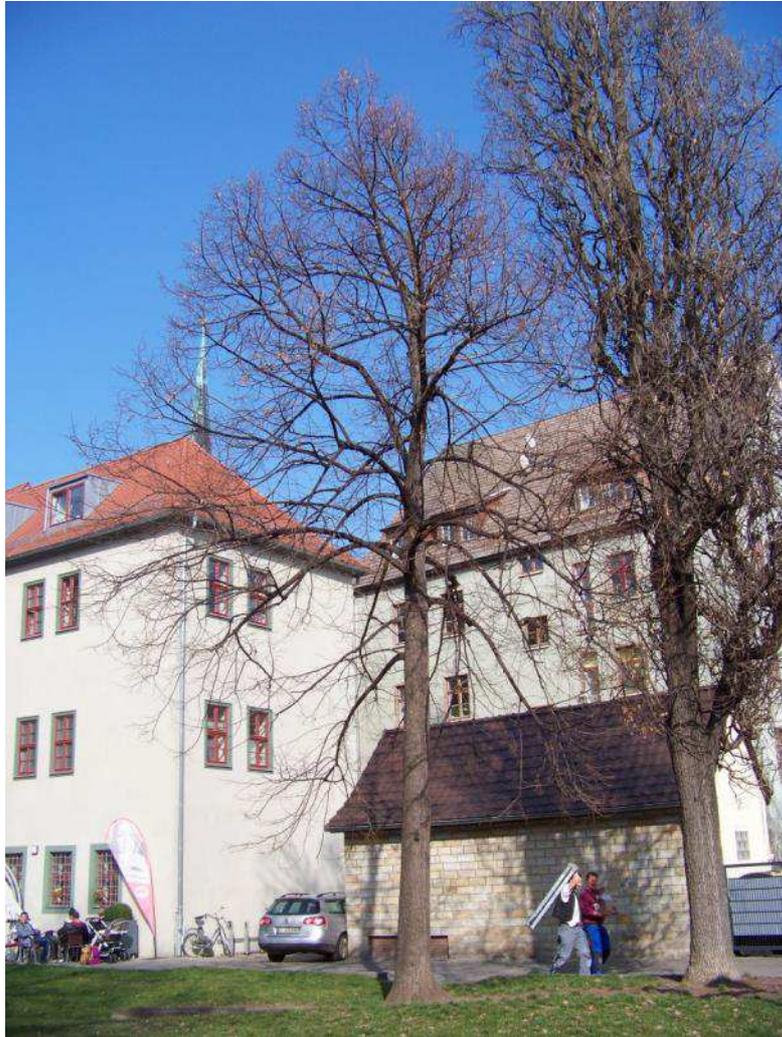
Standort	Hof Waidspeicher (Arche) - Erfurt
Baumnummer	A9
Baumart	Winterlinde (<i>Tilia cordata</i>)

Krone	Astungswunden, leicht einseitig
Stamm	Astungswunden
Wurzel	Rindenschäden, teilweise offen liegend
Baumumfeld	verdichtet, geringer Objektabstand

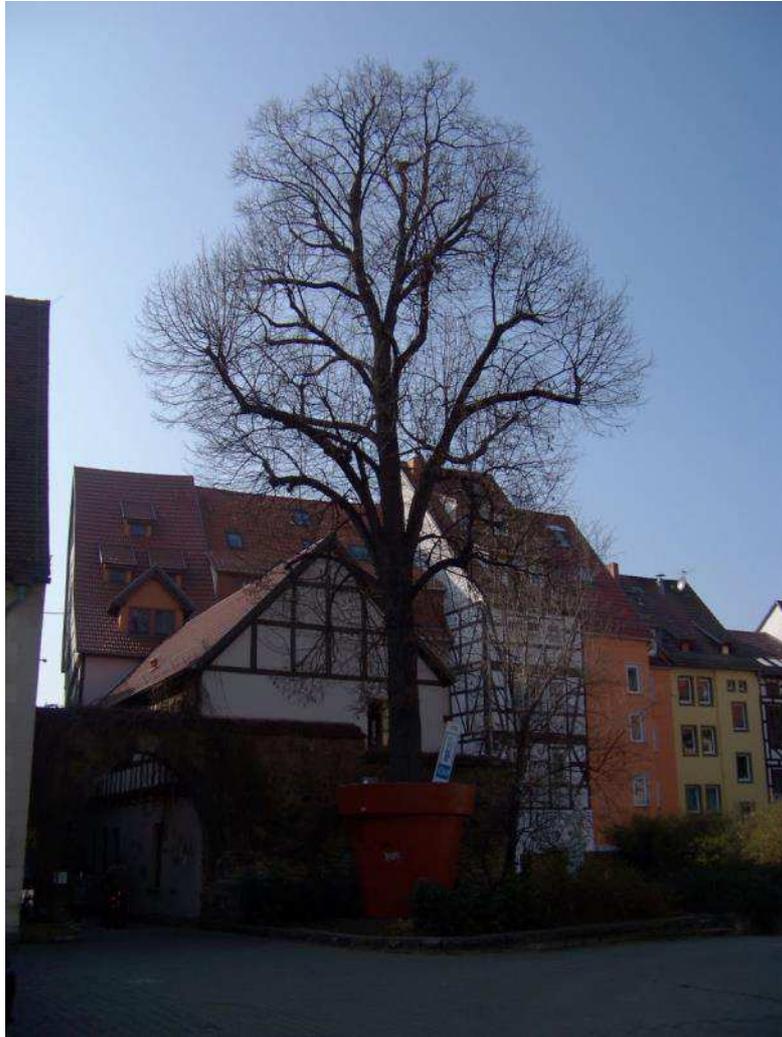
Standort	Hof Waidspeicher (Arche) - Erfurt
Baumnummer	A12
Baumart	Winterlinde (<i>Tilia cordata</i>)

Krone	Kappungen, Rindenschaden, Astungswunden, Totholz
Stamm	Fremdkörper, Rindenschaden
Wurzel	keine Auffälligkeiten
Baumumfeld	geringer Objektabstand, großer Topf, Anheben Pflastersteine

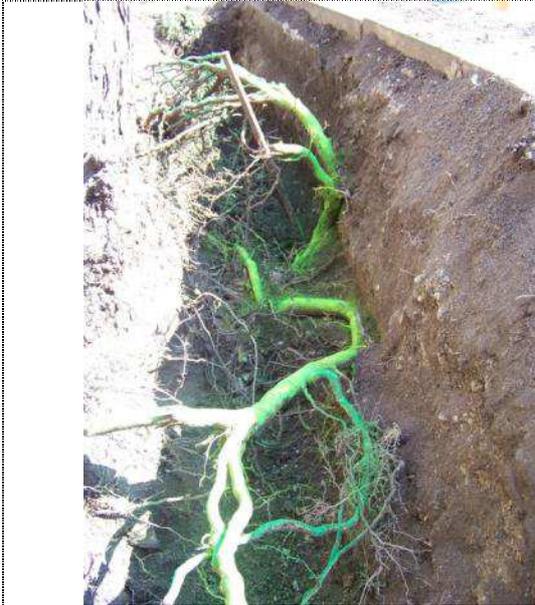
Abb. 7: Wurzelsuchgraben 1

Die freigelegten Wurzeln weisen starke Rindenschäden und Kappungen auf, die teilweise faulen. In allen drei Wurzelsuchgräben sind an den Wurzeln die gleichen Schäden festzustellen.

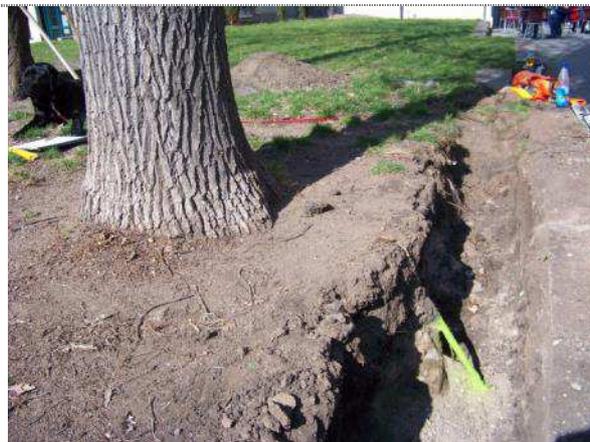
Abb. 7: Wurzelsuchgraben 4

Bei der Suchgrabung wurde nur eine Grobwurzel gefunden, die einen Durchmesser von 3cm hat und keine Schäden aufweist.

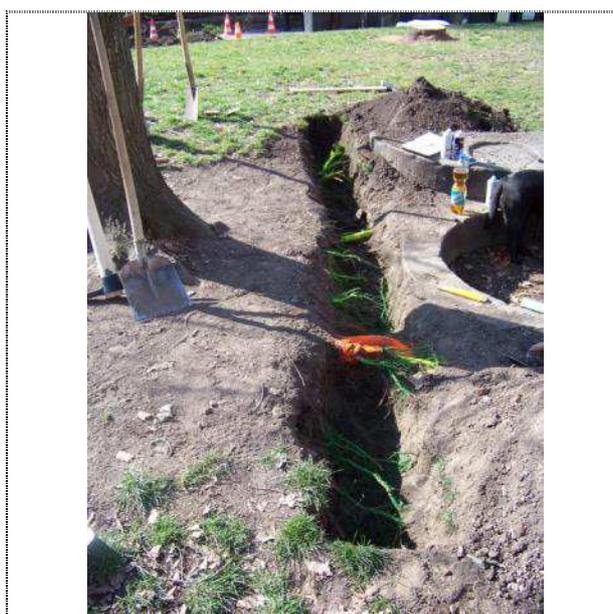
Abb. 7: Wurzelsuchgraben 5

Innerhalb des Grabens wurden Stark-, Grob- und Feinwurzeln freigelegt, die starke Rindenschäden sowie Kappungen aufweisen. Die Kappungsstellen der Starkwurzeln zeigen deutliche Spuren von Fäulen und bilden zum Ersatz bereits feinere Wurzeln aus.

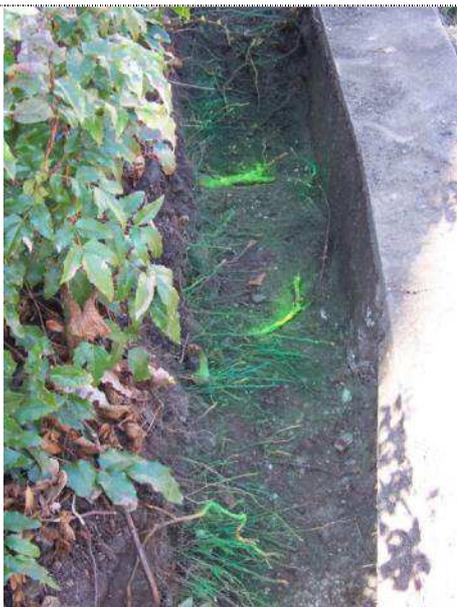
Abb. 7: Wurzelsuchgraben 6

Innerhalb aller drei Gräben wurden lediglich eine Stark-, drei Grob- und unzählige Feinwurzeln freigelegt. Die Wurzeln weisen Rindenschäden, Kappungen und Fäulen auf.

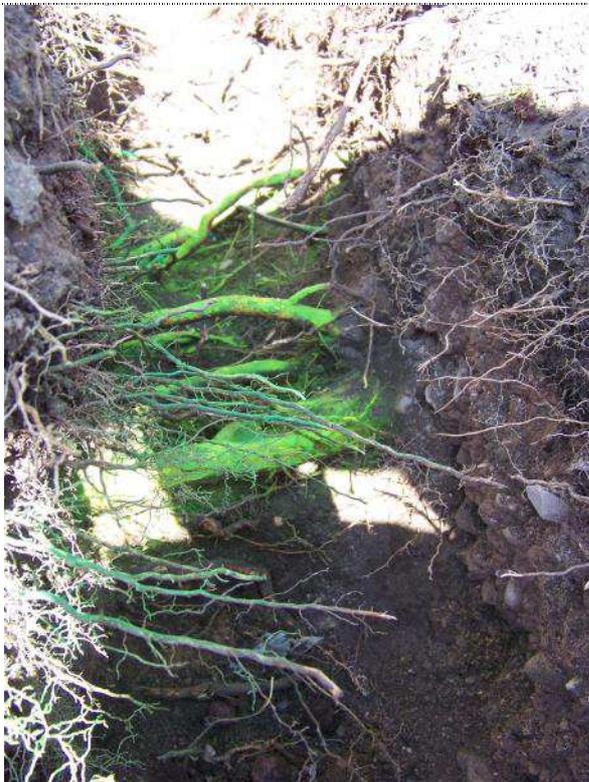
Abb. 10: Grabung 3, Grobwurzeln

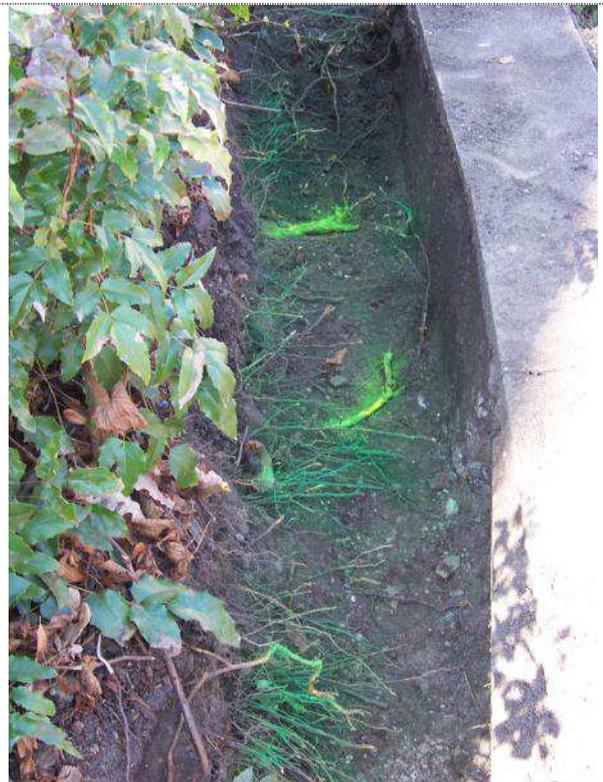
Abb. 11: Grabung 6, wenig Wurzeln

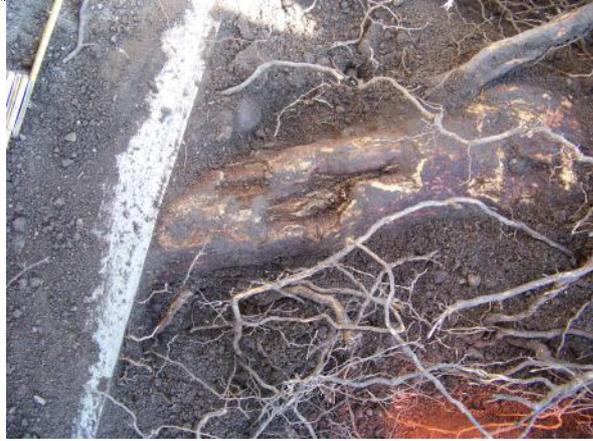
Abb. 12: Graben 1, Starkwurzel unterhalb der Einfassung der Pflanzfläche

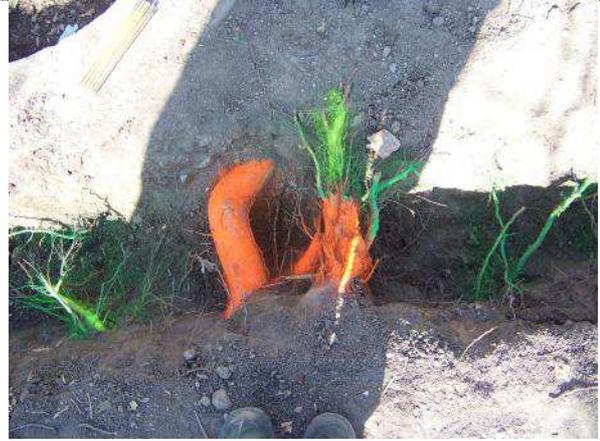
Abb. 13: Graben 9, Wurzeln der Winterlinde A9
