Gutachten

zur Feststellung der Verkehrssicherheit einer Linde Nr. 4 und zwei Eschen Nr. 5 und 6. Stellungnahme zum Einfluss der geplanten Baumaßnahme "Wohnen am Walkstrom" auf die Bäume, inkl. Benennung von erforderlichen Maßnahmen vor, während und nach der Baumaßnahme.

Baumstandort: Kartäusermühle, Straße des Friedens 22, 99084 Erfurt

Baumaßnahme: "Wohnen am Walkstrom", 99084 Erfurt

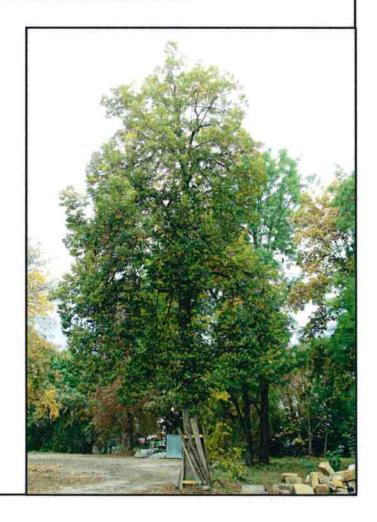
Astab- und Astausbrüche, Astungswunden, Rindenschäden, Totholz, Höhlungen, Anfahrschaden, Fäulen, Schaden am Wurzelanlauf, Lichtraum, allseitige Oberflächenbefestigung durch Beton- Bodenversiegelung, Hohlklang

Abstand zur geplanten Abgrabung: steht aktuell im Baufeld

Altbaum geschädigt

Betonfläche

Betrachtet man zusammenfassend das Aufwand- Nutzen- Verhältnis zwischen Erhalt eines vorgeschädigten Baumes in der Vitalitätsstufe 2 mit überschaubarer Lebenserwartung und Standraumproblemen durch versiegelte Oberflächenbefestigung mit der erforderlichen Verschiebung der Baugrenzen und daraus folgendem Verlust bebaubarer Fläche, empfiehlt die Sachverständige die Fällung der Winter-Linde.

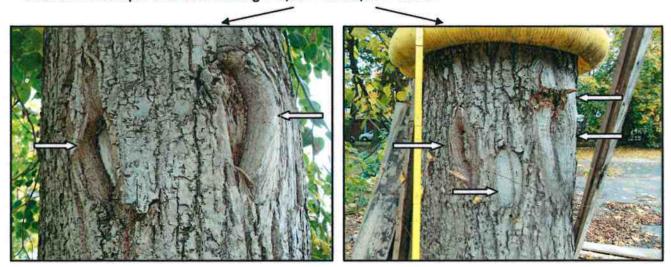
Der Kronenansatz befindet sich in 4 m Höhe, die Äste hängen meist bis 3 m über Niveau, ein Ast reicht direkt bis zum Boden Am Stamm zeigen sich westlich, mehrere Stammwunden, teilweise verheilt, teilweise mit offenem Holzkörper und Überwallung in 2,20 m und 1,20 m Höhe.

Dabei handelt es sich vermutlich um ältere Anfahrschäden bzw. Astabbrüche. Nördlich befindet sich in ca. 6 m Höhe eine Nistloch.

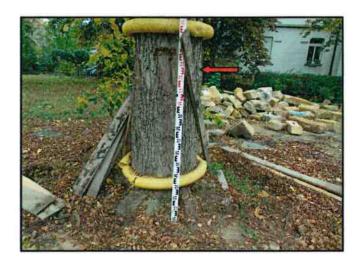
Beim Beklopfen mit dem Schonhammer ist Hohlklang zu vernehmen. Diesbezüglich wurde zur Verifizierung einer möglichen Fäuleausbreitung eine Resistographenbohrungen vorgenommen.

Bohrung 1, südlich, 1,30 cm ü. Niveau: bis 2,5 cm Leerlauf, Borke, Bast, Kambium, Restwandstärke ohne Querschnittsschwächung bis 40 cm Tiefe

Die oberflächig sichtbaren Schäden am Stamm haben gegenwärtig noch nicht zu einer inneren Fäule geführt. Die vermutete Höhlung hat sich nicht bestätigt.

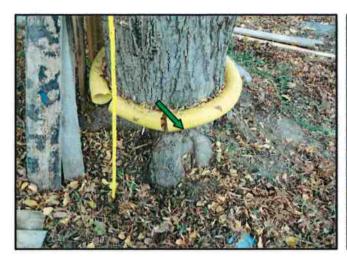
Der Stammfuß weist keine arttypischen Wurzelanläufe auf. Sie verlaufen nicht wie üblich allmählich mit einer leichten Stammfußverbreiterung in den Boden, sondern wirken wie nachträglich angeflanscht. Die Sachverständige geht davon aus, dass der ursprüngliche Wurzelanlauf überfüllt wurde.

Eine Betonbefestigung rund um den Baum versiegelt die Oberfläche rings um den Stammfuß in einem Abstand von 0,70 m bis 1 m Abstand (stammmittig gemessen). Dies hat zur nachträglichen Bildung neuer Wurzelanläufe geführt. Einer der Wurzelanläufe ist geschädigt, der offene Holzkörper ist sichtbar. Hohlklang wurde an den Wurzelanläufen nicht vernommen.

In diesem Zusammenhang ist es erforderlich, dass die Bodenversiegelung im geschützten Wurzelbereich nicht entfernt wird. Der Baum hat sich mit seinem Wachstum an diese Auflast angepasst und dementsprechend die Wurzeln geringer dimensioniert bzw. weniger tief im Boden verankert. Eine Entsiegelung der Fläche durch entfernen der Betonfläche bedeutet die Gefährdung der Standsicherheit durch Windwurf. In regelmäßigen Abständen von ca. 1 m, müssen Löcher in die Betonfläche gebohrt werden, um die Versorgung der unterhalb verlaufenden Wurzeln zu ermöglichen.

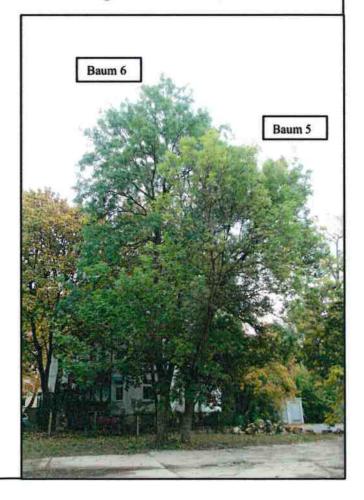
Astab- und Astausbrüche, Astungswunden, Totholz, Rindenschäden, Bodenversiegelung, Bodenverdichtung, Höhlung, Rissbildung

Abstand zur geplanten Abgrabung: stehen auf Baugrenze bzw. in 1,35 m Abstand

Standraum einseitig begrenzt von Betonfläche

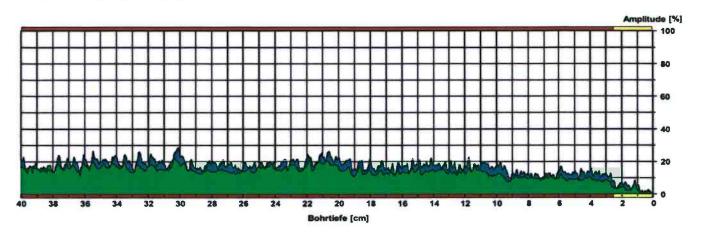
Resibohrung 1, Süd, 1,30m über Niveau

Der niedrige Bohrwiderstand, speziell auf Schrieb 1, bestätigt noch einmal die geringe Vitalität der Linde.

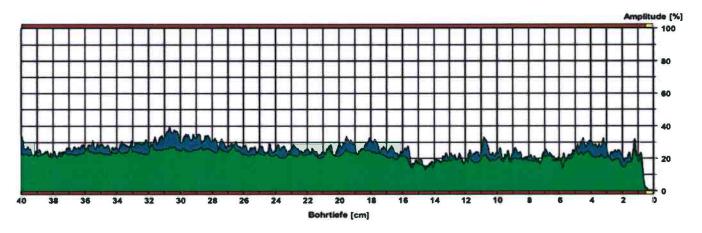
Resibohrung 2, West, Wurzelanlauf, schräg nach unten

Bohrung 2, westlicher Wurzelanlauf schräg nach unten: bis 0.5 cm Leerlauf, Borke, Bast, Kambium, keine Querschnittsschwächung ersichtlich

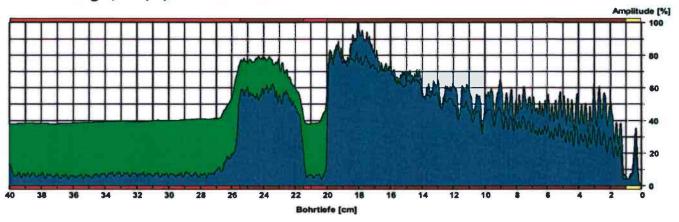
Resibohrung 1, Ost, 1,20 m über Niveau

Bohrung 1, Ost, 1,20 cm ü. Niveau: bis 1 cm Leerlauf, Borke, Bast, Kambium, gesunde Restwandstärke bis 20 cm Tiefe, dann bis 21,5 cm Tiefe Fäule, 4 cm Steg aus gesundem Holz, danach Fäule

Alle drei Messungen übersteigen mit Restwandstärken von 20, 12 und 14 cm das erforderliche Maß.

- eingehende Untersuchung an Baum Nr. 6 in 3 Jahren wiederholen
- Baustellenzufahrt nicht über den geschützten Wurzelbereich der Bäume
- Erschließung mit Ver- und Entsorgungsleitungen einschließlich Medien über den wurzelfreien Raum
- Wurzel Suchschachtung per Hand innerhalb des Wurzelschutzbereiches, entlang der neuen Baugrenzen/Abgrabung, gefundene Fein- und Schwachwurzeln mit scharfem Werkzeug glatt schneiden
- keine zusätzlichen Oberflächenbefestigungen bzw. Oberflächenverdichtungen (Park, Müll-, Grill- oder Spielplätze) im Wurzelschutzbereich
- für Tiefgarage, Rammbereich bei Berliner Verbau beachten (Schutz der Baumkrone)
- für Tiefgarage ohne Berliner Verbau, zusätzliche Böschung zwecks Abstützung der Baugrube einplanen, d.h. zusätzliche Böschung erfordert zusätzliche Verschiebung der Baugrenze

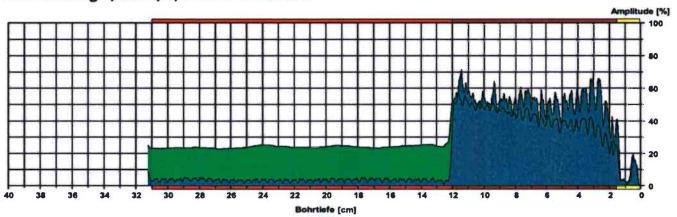
Resibohrung 2, Nord, 1,20 m über Niveau

Bohrung 2, Nord, 1,20 cm ü. Niveau: bis 1,5 cm Leerlauf, Borke, Bast, Kambium, gesunde Restwandstärke bis 12 cm Tiefe, dann abfallender Bohrschrieb= Fäule

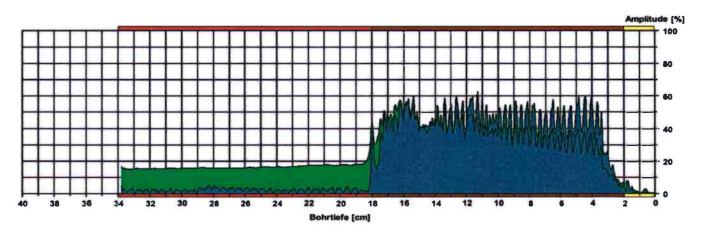
Resibohrung 3, Süd, 1,20 m über Niveau

Bohrung 3, Süd, 1,20 cm ü. Niveau: bis 2 cm Leerlauf, Borke, Bast, Kambium, gesunde Restwandstärke bis 14 cm Tiefe, dann bis 18 cm Tiefe, dann abfallender Bohrschrieb= Fäule
