## Gutachten

**zur Feststellung der Verkehrssicherheit von 16 Bäumen sowie Auswirkungen  
geplanter Baumaßnahmen auf die Bäume hinsichtlich Realisierbarkeit, inkl.  
Benennung von Baumschutzmaßnahmen.**

**Standort:** Max- Reger- Straße 1, 99096 Erfurt

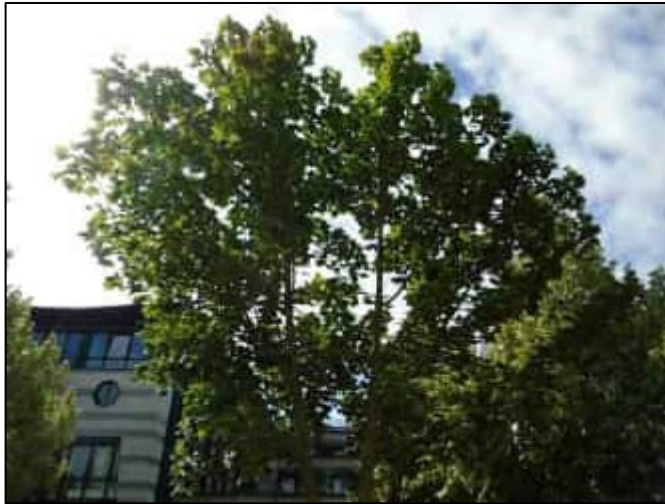
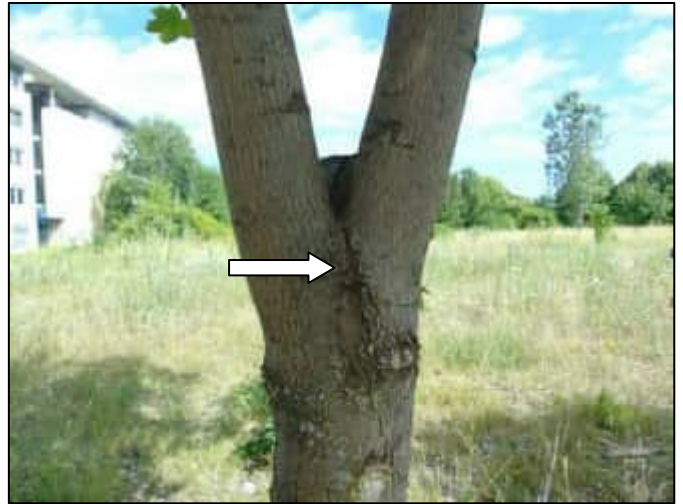
Die Krone des jungen Baumes kann in die Vitalitätsstufe 1-2 eingeordnet werden. Der Stamm teilte sich in 1,30 m Höhe ursprünglich in 3 Hauptäste.

Auch der tief angesetzte Zwiesel in 1,30 m Höhe birgt mit zunehmendem Dickenwachstum eine potentielle Bruchgefahr in sich. Zudem würde die Krone weit und tief in den lichten Raum des öffentlichen Fußwegs wachsen, was einen regelmäßigen Rückschnitt erforderlich macht.

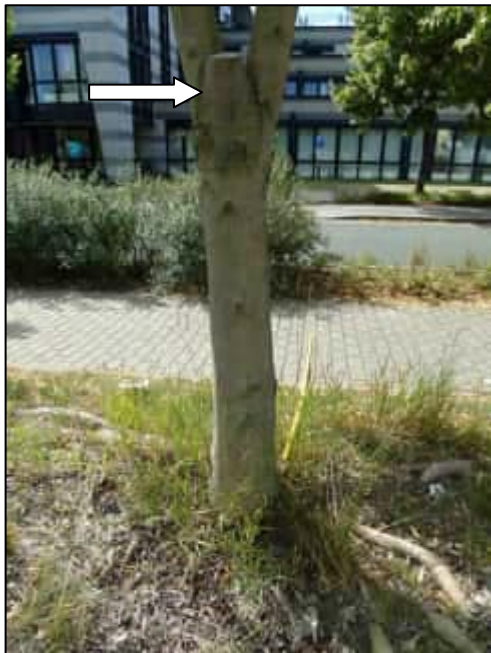
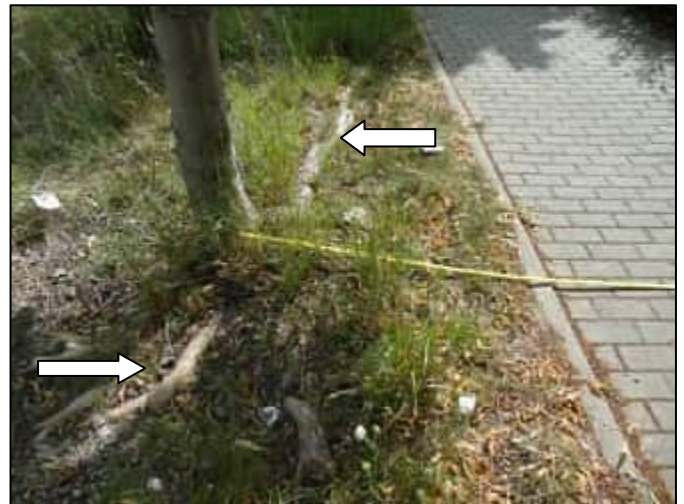
Südlich wurde ein Ast bereits gekappt, so dass ein V-Zwiesel mit eingewachsener Rinde übrig blieb. Der Stamm steht in nur 1 m Abstand zum südlich angrenzenden Fußweg. Oberflächennah finden sich umfangreiche Wurzeln mit Rindenschäden.

Rindenschäden an den Wurzeln können zu Fäulen führen, die bis in den Stammfuß fortschreiten und letztlich die Standsicherheit gefährden.

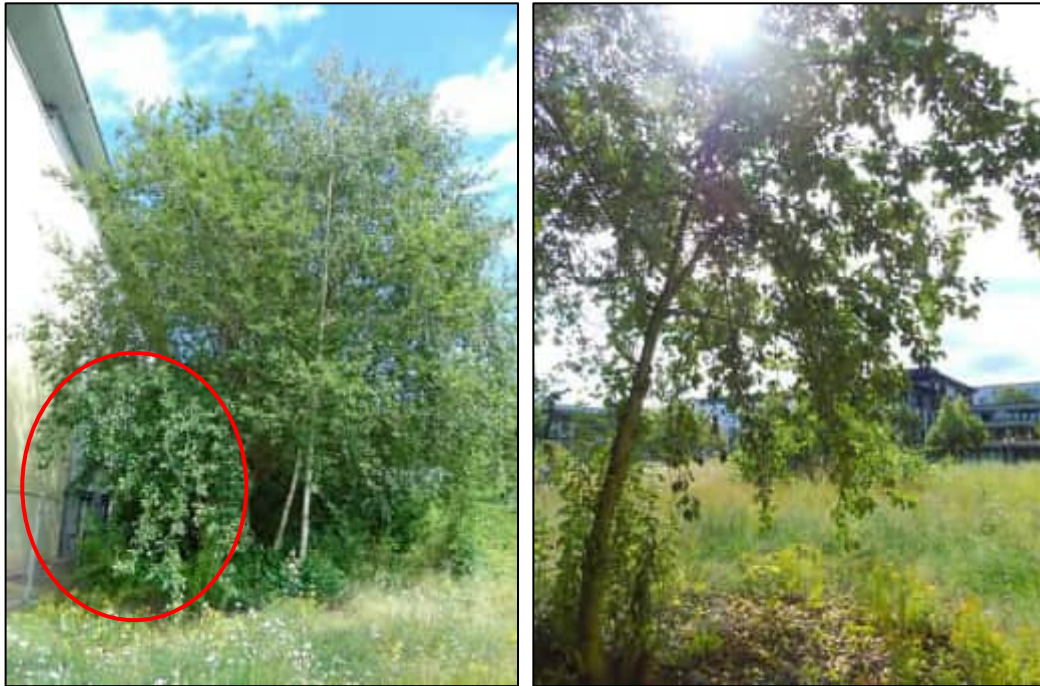
Der **Apfel** ist Bestandteil der Baumgruppe 16 bis 20. In der übergebenen Baumliste steht für den Baum Nr. 16 eine *Betula pendula*- Birke. Laut Plan stimmen der Standort und der Stammumfang überein. Aufgrund des Dichtstandes steht der Apfel in Schräglage, es hat sich nur eine einseitige Krone entwickelt. Anhand der Verzweigung kann sie in die Vitalitätsstufe 2 eingestuft werden.

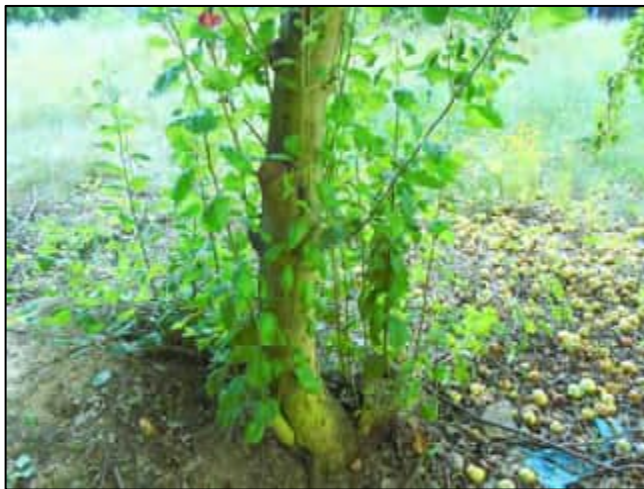
Stock- und Stammaustriebe ziehen sich bis 1,50 m Stammhöhe hinauf

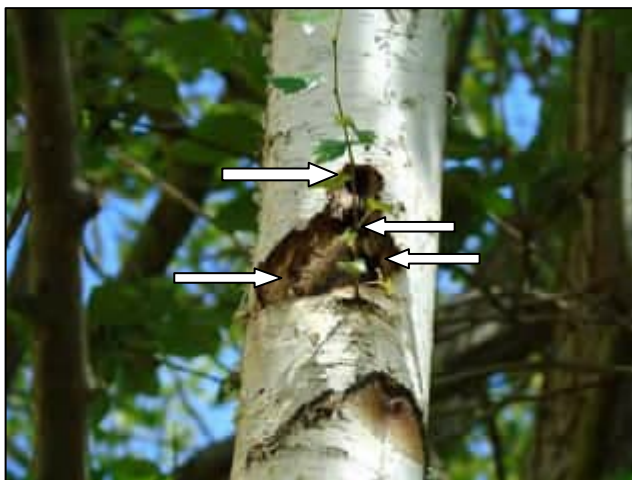
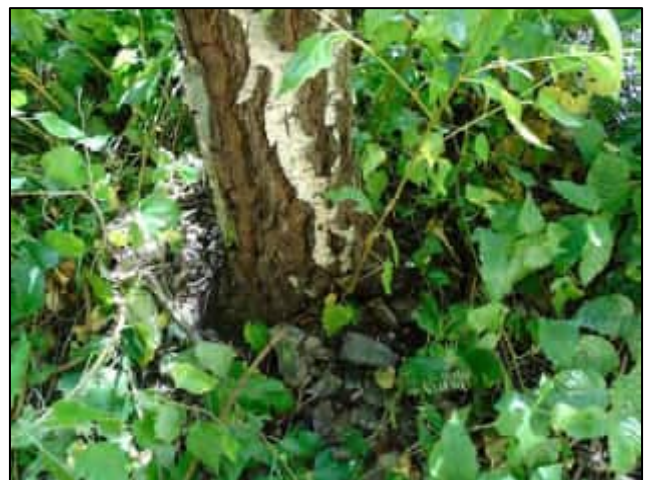
Im oberen Stammbereich findet sich ein großer Fraßschaden mit tiefen Bohrlöchern durch Insekten. Am Stammfuß wachsen Steine in das Holz.

**Die Bruchsicherheit ist aufgrund von Totholz und Fraßschäden am Stamm nicht gegeben.**

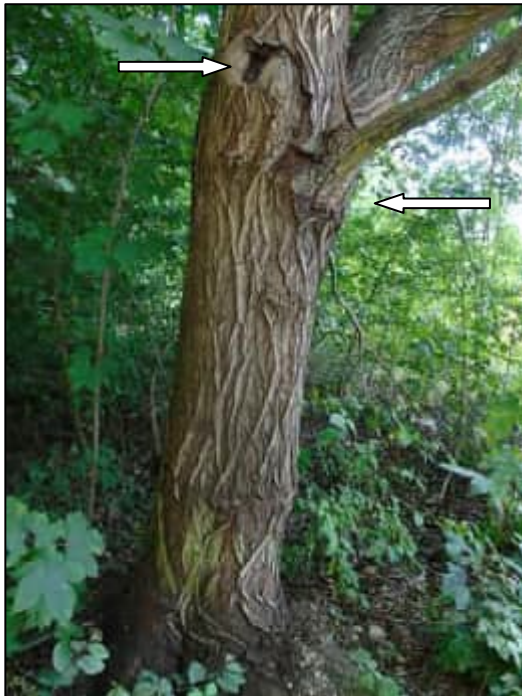
Der Kronenansatz beginnt bereits in 2,50 m Höhe. Eine Astwunde mit Überwallung ist zu erkennen.

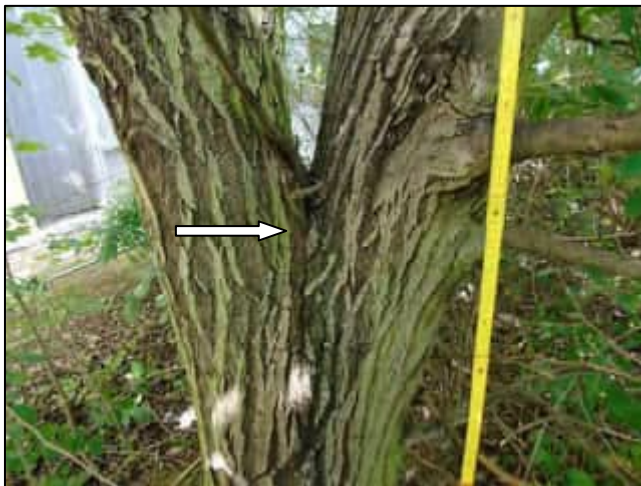
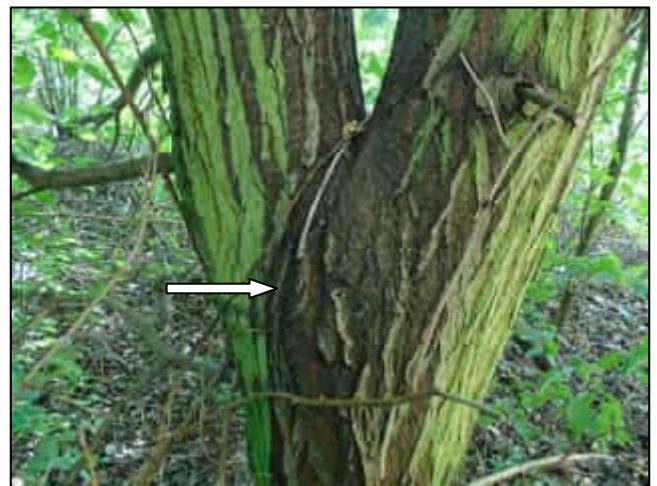
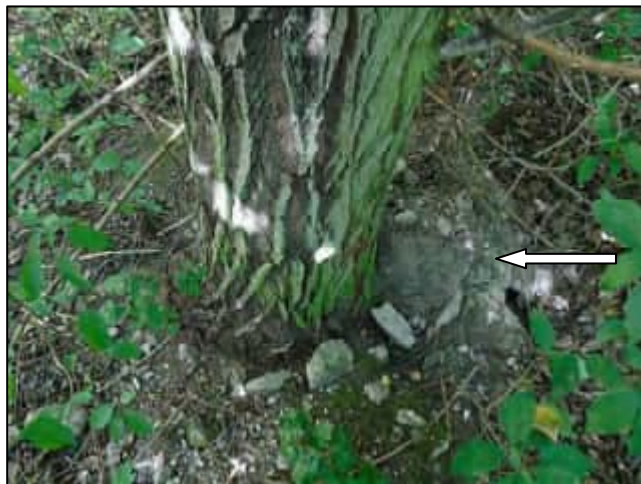
In 1 m Höhe teilt sich der Stamm in eine V- Zwiesel. Die Zwieselausbildung zeigt deutlich eingewachsene Rinde. Dieses Schadsymptom ist regelmäßig zu beobachten, da eine potentielle Bruchgefahr an dieser Stelle besteht.

Betonablagerung am Stammfuß

Der tief angesetzte Zwiesel in 1 m Höhe birgt mit zunehmendem Dickenwachstum eine potentielle Bruchgefahr in sich. Zudem würde die Krone weit und tief in den lichten Raum des öffentlichen Fußwegs wachsen, was einen regelmäßigen Rückschnitt erforderlich macht.

**Die Bruchsicherheit kann durch geeignete Schnittmaßnahmen wieder hergestellt werden**

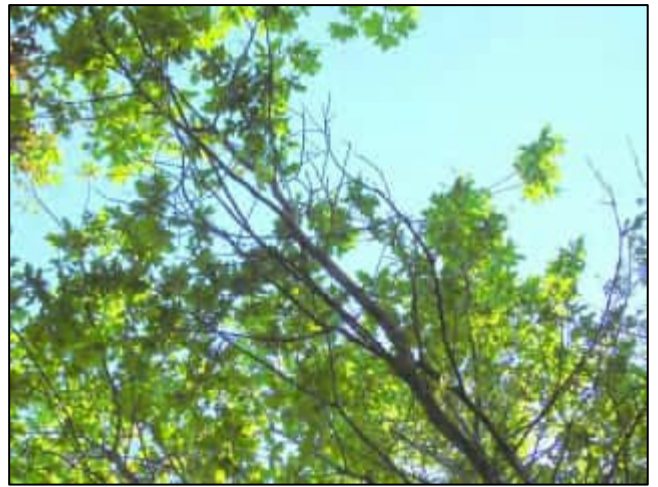
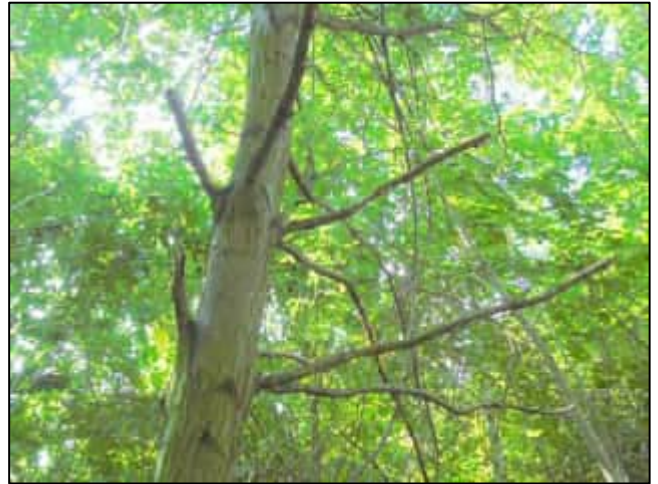
Anhand der Verzweigung kann die Krone der Eiche in die Vitalitätsstufe 2 -3 eingeordnet werden. Es sind nur noch ca. 50% des ursprünglichen Kronenvolumens vorhanden. Totholz zeigt sich zahlreich.

Die Eiche steht in dichtem Bestand, nur die Oberkrone ragt heraus. Diesbezüglich hat sie auch die unteren beschatteten Äste, wie für Eiche typisch, abgeworfen. Damit hat sich der Kronenschwerpunkt weit nach oben verlagert ist.

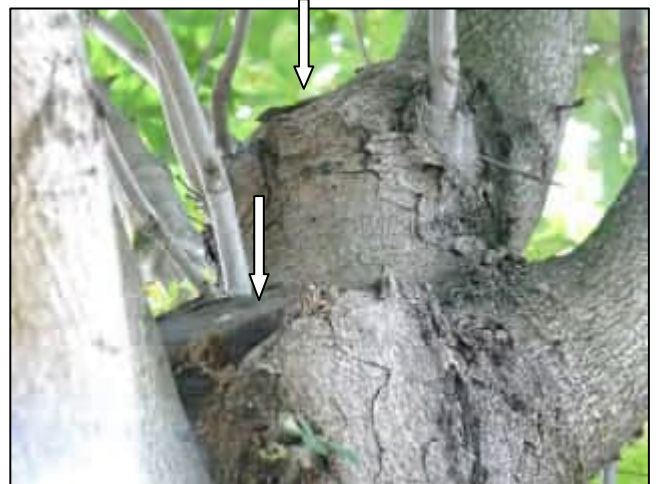
Die Krone wurde aufgeastet, so dass sie im unteren Teil verkahlt wirkt. Der Zweck dieser Maßnahme erschließt sich der Sachverständigen nicht. Am Kronenansatz sind Rückschnitte bis in den Starkastbereich zu erkennen. Einfaltungen sind nicht zu erkennen.

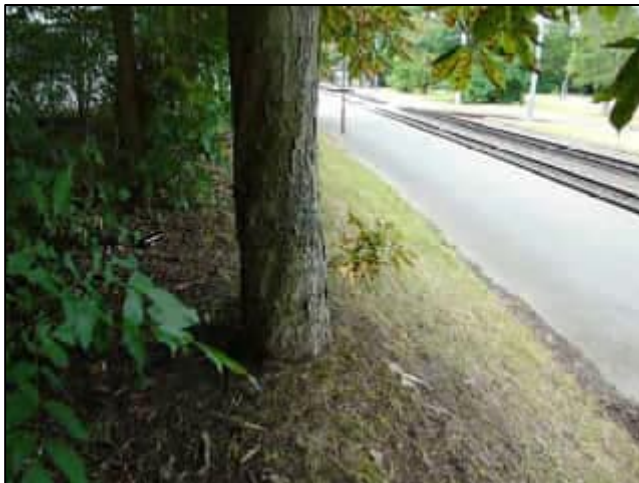
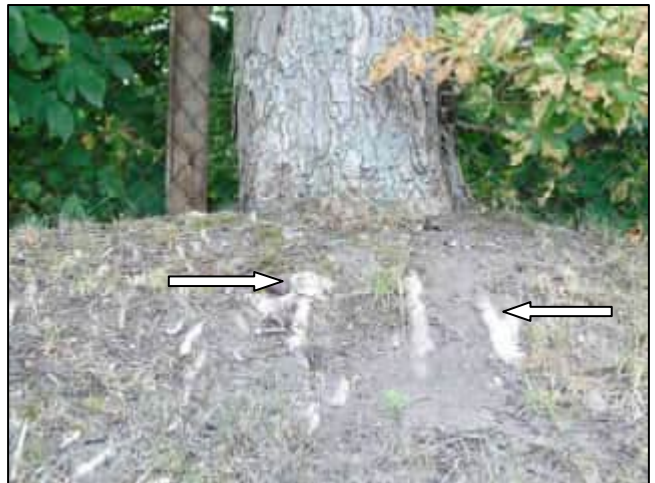
Die Kastanie steht auf dem Böschungskopf. Am Böschungshang liegen oberflächennahe Wurzeln frei.

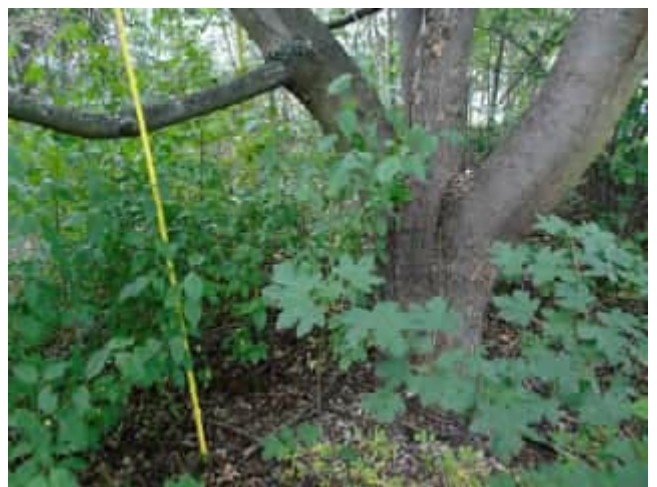
Der Stamm teilt sich in 1 m Höhe in einen vierstämmigen Zwiesel. Aufgrund der auskragenden Starkäste ragen sie weit in den lichten Raum hinein.

mehrfach Zwiesel mit eingewachsener Rinde und Wassertaschen

**Die Bruchsicherheit kann durch geeignete Schnittmaßnahmen wieder vorübergehend hergestellt werden.**

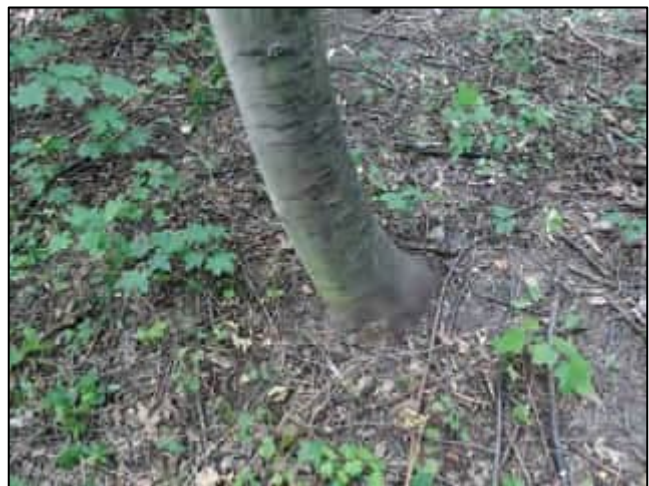
starke Schräglage des Stammes hat zu einem sebelartigen Wuchs am Stammfuß geführt.

**Die Bruchsicherheit kann durch geeignete Schnittmaßnahmen wieder hergestellt werden.**

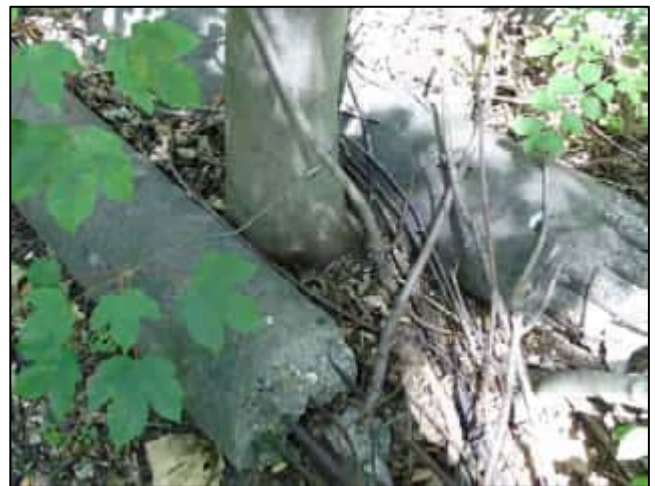
leichte Schräglage des Stammes,  
der Stammfuß klemmt zwischen Betonsäulen.

**Die Bruchsicherheit kann durch geeignete Schnittmaßnahmen wieder hergestellt werden.**

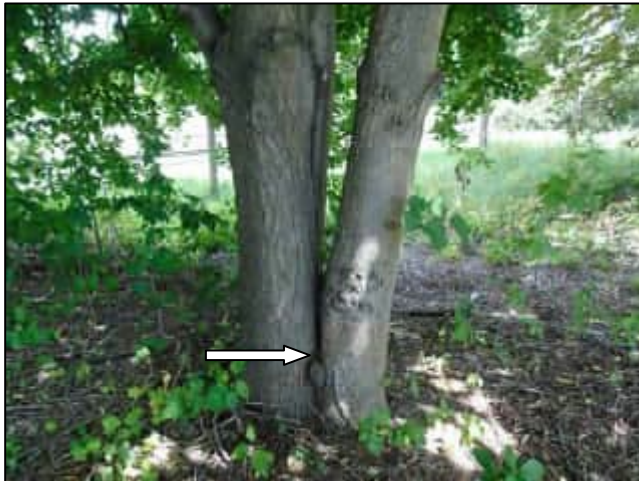
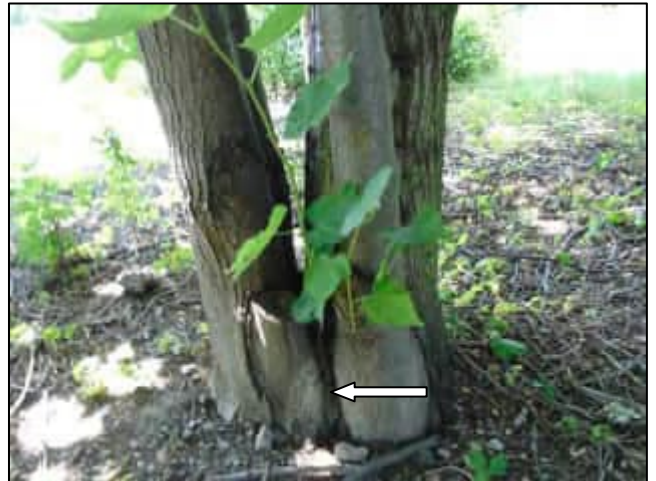
Der Stamm verzweigt sich kurz über dem Boden in einen V- Zwiesel mit eingewachsener Rinde. Aufgrund des langen Hebelarms durch den tief angesetzten Zwiesel mit ausladenden schweren Ästen hat sich die Linde zum Problembaum entwickelt.

Die Stämme der Bäume 15, 28, 48, 51 teilen sich tief angesetzt in sogenannte V- Zwiesel mit eingewachsener Rinde. Dieser gilt in der Baumkontrolle als eindeutiges Schadsymptom, da die Bäume mit zunehmendem Dickenwachstum an den Stämmlingen bruchgefährdeter werden. Die eingewachsene Rinde bildet zwischen den Stämmlingen keine statische Verankerung, sie reißen durch Eigengewicht oder Witterungseinflüsse häufig ein und brechen nicht selten aus.

Unter diesen Voraussetzungen kann im Zusammenhang mit der geplanten Baumaßnahme und somit Zunahme der Frequentierung nur zur Fällung geraten werden.

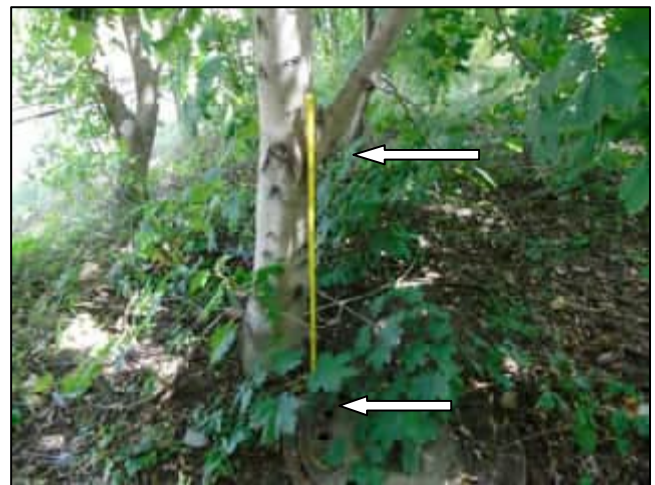
Ein starker Seitenast verzweigt sich bereits in 0,80 m Höhe.

Der Stamm steht unmittelbar an einem Schacht.

**Die Bruchsicherheit kann durch geeignete Schnittmaßnahmen wieder hergestellt werden.**
