Stellungnahme zum Erhaltungspotenzial des Baumbestandes Peter-Vischer-Weg 18

*Entwicklungsprognose und Zustandsentwicklung
durch Bauvorhaben in Bezug auf
Verkehrssicherheit und ökologischer Entwicklung*

Von: Florian Klotz
B. Eng. Landschaftsarchitektur
FLL- zert. Baumkontrolleur

Am: 23.05.2018

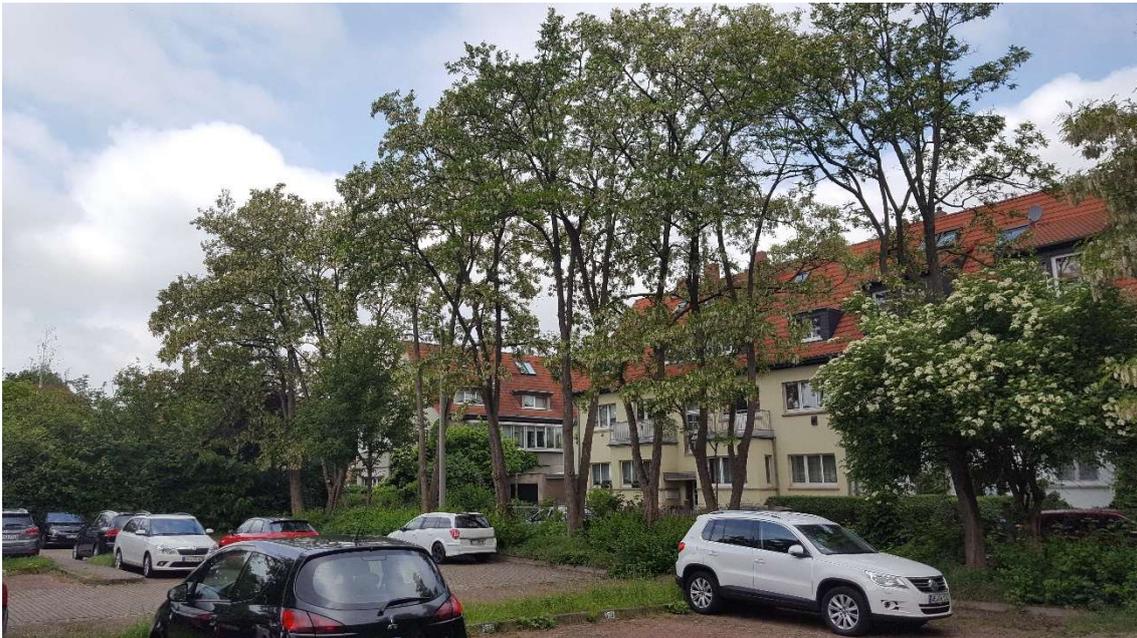
Im 1 Abschnitt sind, angrenzend zum Parkplatz, begleitende Baumreihen und Einzelpflanzungen vorzufinden. Die *Robinia*-Pflanzungen, im nördlichen Bereich, weisen einen starken Schrägstand, einseitigen Kronenwuchs (Kopflastigkeit) und hohen Kronenansatz auf. Dieser ist auf den engen Pflanzabstand und die dadurch entstehende Bedrängung (Konkurrenzdruck) zurückzuführen. Besonders bei mehrstämmigen Bäumen, mit einer Zwieselbildung im Stammansatz, führt dies zu einer Verminderung der Bruchsicherheit. Nicht kompensierter Schrägstand in Verbindung einer einseitigen Kronenausbildung, können die Standsicherheit massiv beeinflussen. Besonders die verringerten Wurzelräume im Baumumfeld, durch die anstehende Versiegelung, sind negativ zu bewerten.

Abbildung 7: *Robinia*-Pflanzung im Bereich Parkplatz

Kroneneinkürzung (Dringlichkeitsstufe 3): Erhöhung der Stand- und Bruchsicherheit. Allerdings führt dies zum Verlust der schon verringerten Blattmasse, durch die einseitige Kronenausbildung.

Bruchsicherungen (Dringlichkeitsstufe 3): Bei Zwieselbildung im Stammansatz, mit Rissbildung. Durch anstehenden Konkurrenzdruck und das dadurch bedingte Höhenwachstum, sind stetige Kontrolle und Anpassung der Bruchsicherungen sinnvoll.

Totholzabfuhr (Dringlichkeitsstufe 2)

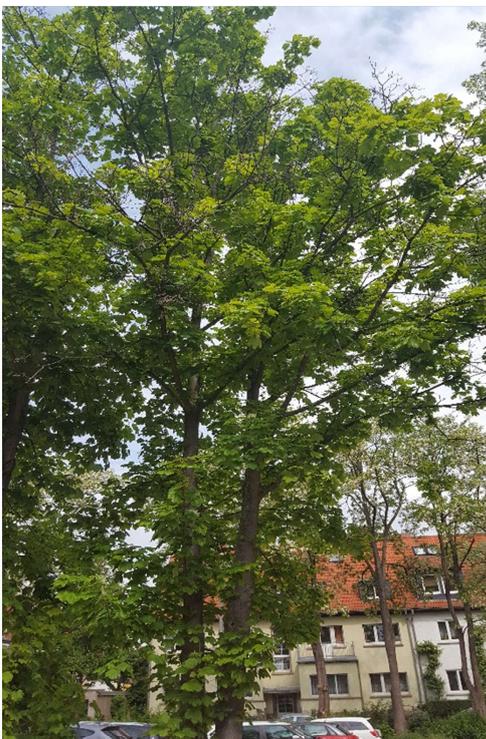
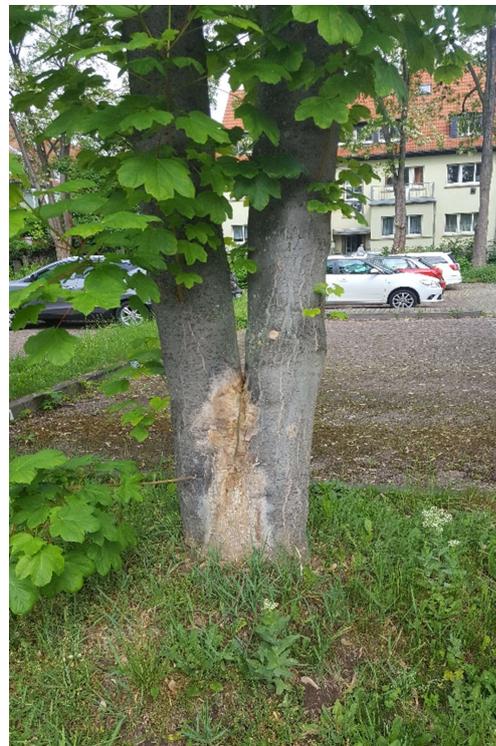
Im südlichen Bereich der Parkflächen sind *Acer*-Pflanzungen vorzufinden, welche in kleineren Baumreihen (2-3 Stück) und als Einzelbaum bestehen. Auch in diesem Bereich ist der verringerte Wurzelraum als negativ zu betrachten. Die Folgen sind durch absterbende Kronenteile erkennbar. Die schlechte Vitalität zeigt sich in Form von Versorgungsschatten im Bereich älterer Kappungsstellen. Zwieselwuchs, mit Rissbildungen, sind im Stammansatz bei mehrstämmigen

Bäumen und im Kronenbereich erkennbar. Von einer Verschlechterung der Bruchsicherheit ist auszugehen. Baumpflegerische Maßnahmen sind in regelmäßigen Abständen durchzuführen und anzuweisen.

Abbildung 8: absterbende Kronenteile, Druckwiesel mit Rissbildung

Kroneneinkürzung (Dringlichkeitsstufe 3): Erhöhung der Bruchsicherheit.
Entfernung absterbender Kronenbereiche.

Totholzabeseitigung (Dringlichkeitsstufe 2)

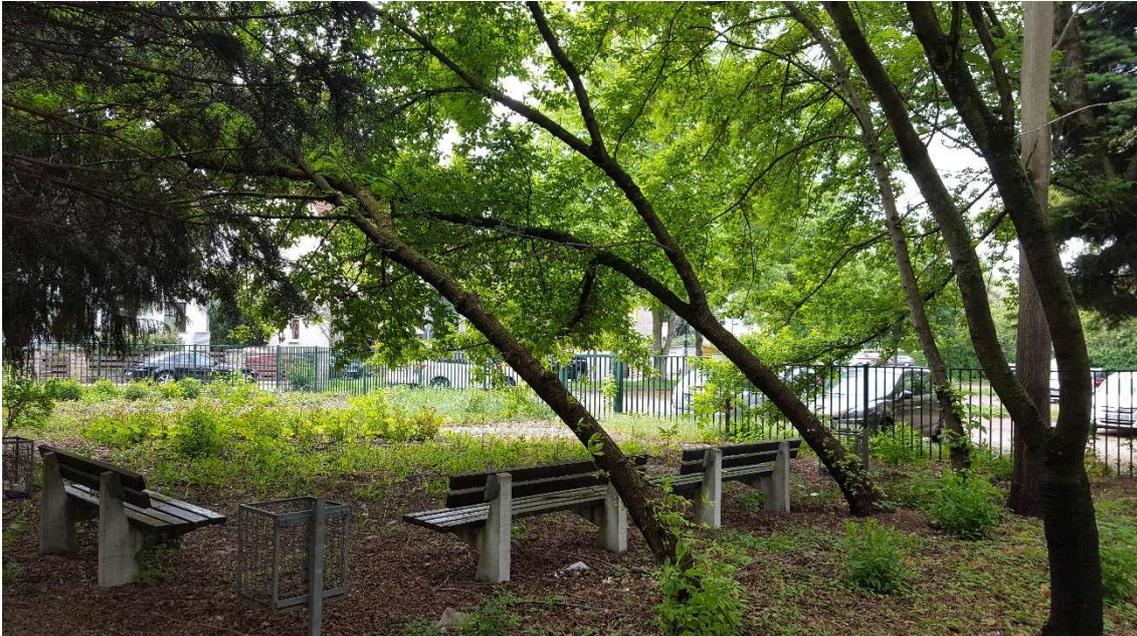
Der NW-Bereich des Hauptgebäudes ist durch eine geschlossene Baumgruppe charakterisiert. Die bestehenden Bäume weisen einen teilweisen extremen Schrägstand auf. Dieser wird vor allem durch die zu geringen Pflanzabstände und die damit verbundene Bedrängung hervorgerufen. Durch den erhöhten Lichtmangel, weisen die Kroneninnenbereiche kaum Blattmasse auf. Kronenbereiche sind einseitig ausgeprägt bzw. ineinander verwachsen, dies führt zu Kronenfehlentwicklungen. Die Bildung von langen und dünnen Trieben deutet auf den bestehenden Konkurrenzdruck hin, dies kann zu einer erhöhten Gefahr von Grünastbrüchen führen. Zwieselbildungen, mit Einrissen, sind besonders bei „ausweichenden“ Kronenentwicklungen bruchgefährdet, da die Belastungen sich bei Kopplastigkeit erhöhen und zum Ausbruch führen kann. Durch die starke Anpassungsfähigkeit von Bäumen, an die vorherrschenden Standortverhältnisse, können Freistellungen, und die damit verbundene erhöhte Belastungseinwirkung, die Stand- und Bruchsicherheit erheblich gefährden. Baumfremder Bewuchs, in Form von *Hedera helix*, begünstigen den Befall durch Bakterien-, Fäulniserreger und Schädlingen. Negativ zu bewerten ist der geringe Abstand zu Nachbargrundstücken.

Abbildung 9: Schrägstand in Folge von Bedrängung

Totholzeseitigung (Dringlichkeitsstufe 2)

Kroneneinkürzung (Dringlichkeitsstufe 3): Erhöhung der Bruchsicherheit. Entfernung absterbender Kronenbereiche.

Kronenauslichtung (Dringlichkeitsstufe 3): Entfernung zu dicht stehender, reibender und kreuzende Äste. Entfernung bzw. ausdünnen der Wasserreiser und Ständerbildungen.

Bruchsicherungen (Dringlichkeitsstufe 3): Bei Zwieselbildung im Stammansatz, mit Rissbildung.

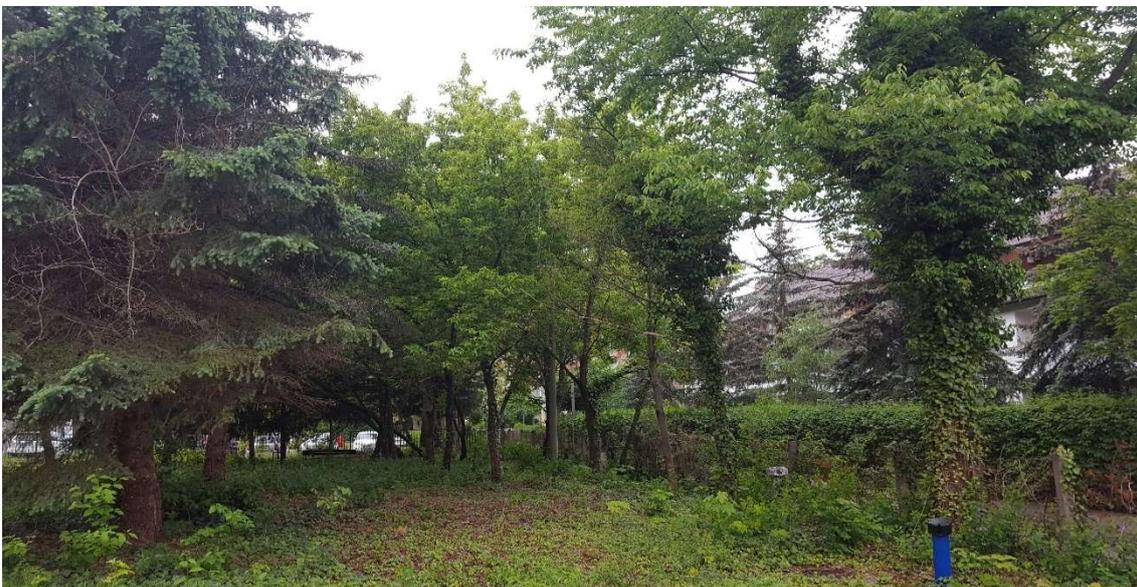
Abbildung 10: geschlossenen Baumgruppe mit teilweisen baumfremden Bewuchs

Entfernung des baumfremden Bewuchses (Dringlichkeitsstufe 4)

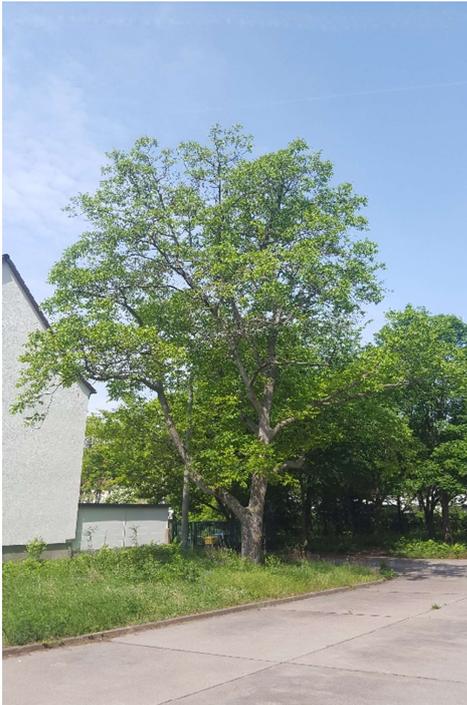
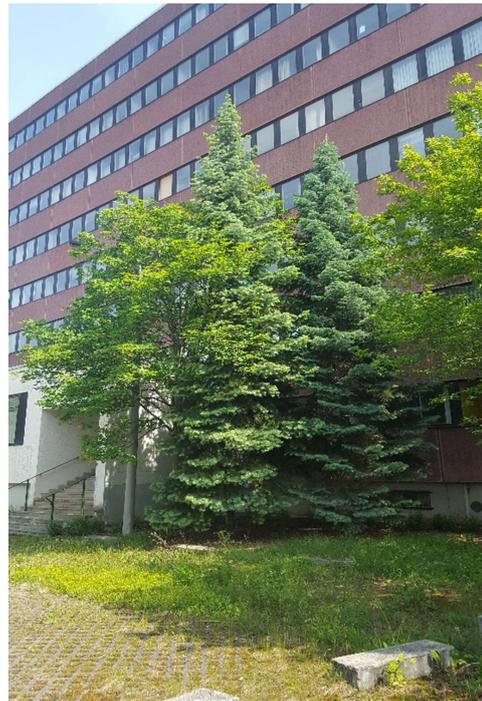
Der Vorplatz des Hauptgebäudes im S-Bereich und der hintere Bereich ist mit verschiedenen Einzelpflanzungen und Baumgruppen, direkt am Gebäude und Höhe der Garagenanlagen, gekennzeichnet. Bis auf Baum 47 und 48 wirken die Gehölze vital. Baum 47 und 48 zeigen Anzeichen einer abnehmenden Vitalität.

Ein absterbender Kronenbereich und Stammrisse mit teilweisen Ausfluss können Hinweise für Fäulniserreger sein und sollten daher eingehender untersucht werden. Erste Anzeichen zur Unglücksbalkenbildung zeigen die, entgegen der Krümmung aufgebogenen Astbereiche. Diese sind besonders für Schubspannungsrisse anfällig. Die Baumgruppen haben durch den geringen Abstand zum Hauptgebäude und den Garagenanlagen, bei windbedingten Schwingungen, Kontakt mit der Gebäudefassade. Der enge Pflanzabstand bewirkt ein ineinander wachsen der verschiedenen Kronen. Das Kronenbild wirkt sehr dicht und weist kreuzende und reibende Äste auf.

Abbildung 11: *Juglans regia* mit abnehmender Vitalität, Baumgruppe vor dem Hauptgebäude

Kronenauslichtung (Dringlichkeitsstufe 3): Entfernung zu dicht stehender, reibender und kreuzende Äste. Entfernung bzw. ausdünnen der Wasserreiser und Ständerbildungen.

Kroneneinkürzung (Dringlichkeitsstufe 3): Erhöhung der Bruchsicherheit. Entfernung absterbender Kronenbereiche.

Eingehende Untersuchung (Dringlichkeitsstufe 2): Baum 48 *Juglans regia* auf Fäulnis.

Totholzbeseitigung (Dringlichkeitsstufe 2)

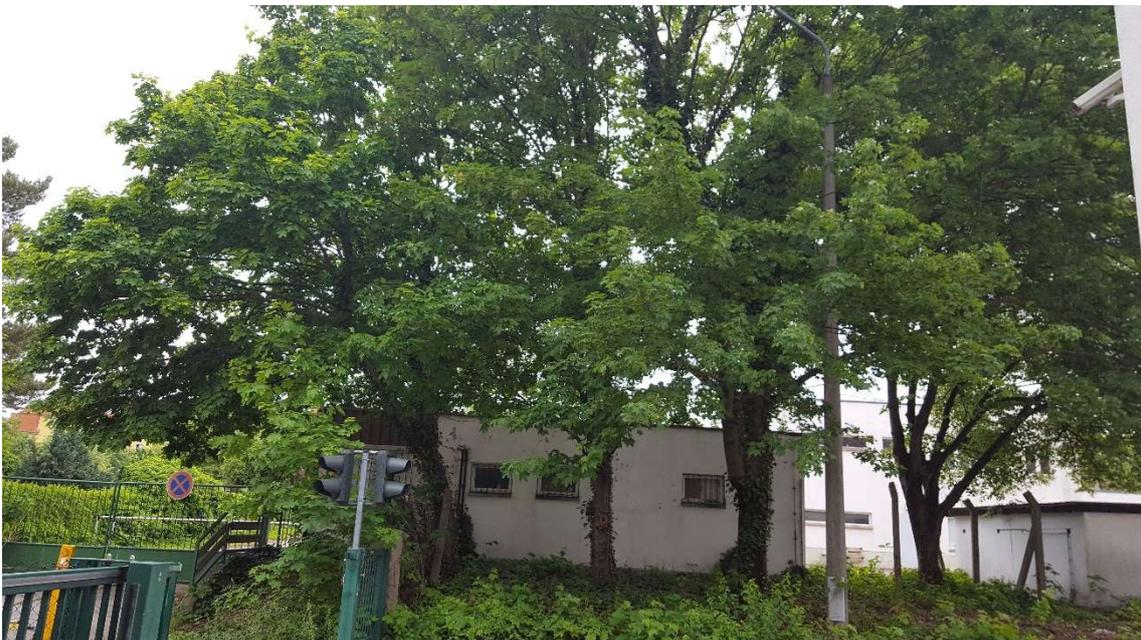
Abbildung 12: *Acer*-Baumgruppe hinter dem Hauptgebäude, Höhe der Garagenanlage

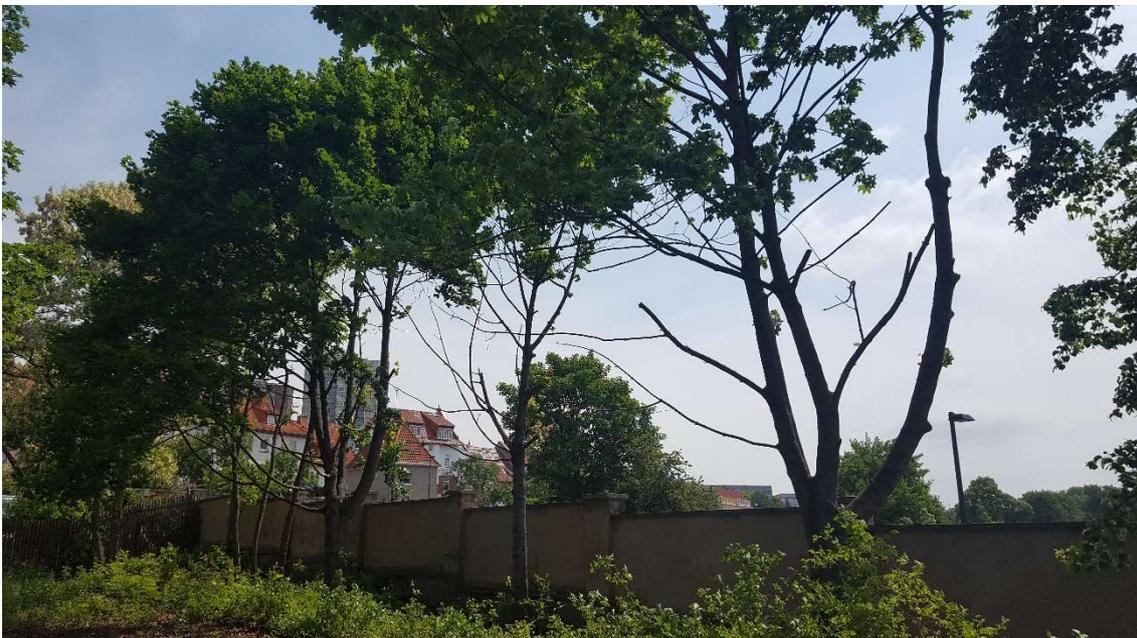
Im 2. Abschnitt sind vor allem durch Baumreihen gekennzeichnet. Der Baumbestand im SO-Bereich, angrenzend zum Gelände der Bereitschaftspolizei Thüringen, ist durch falsch umgesetzte und nicht fachgerechte Schnittmaßnahmen dauerhaft zerstört. Das Kronenbild ist einseitig ausgeprägt

Abbildung 13: Vitalitätsverlust durch unsachgemäß durchgeführte Pflegemaßnahmen

Kroneneinkürzung (Dringlichkeitsstufe 3): Erhöhung der Bruchsicherheit. Entfernung absterbender Kronenbereiche.

Totholzabfuhr (Dringlichkeitsstufe 2)

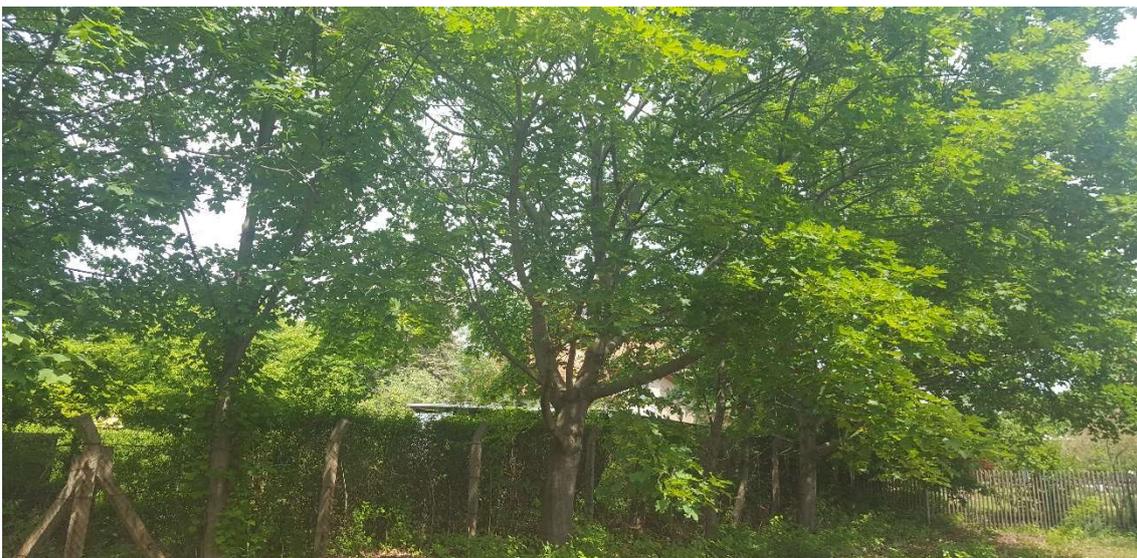
Die Baumreihen im O-Bereich des Planungsgebietes sind ebenfalls, durch die anstehende Versiegelung, im Wurzelbereich eingeschränkt. Durch die zu nahe Bepflanzung, sind Verwachsungen im Stammbereich mit dem

Maschendrahtzaun vorzufinden. Die Vitalität kann als abgängig bewertet werden. Absterbende Kronenbereiche und kahle Kronenstrukturen im Inneren, sind zu verzeichnen. Durch den hohen Konkurrenzdruck, besonders durch angrenzende Gehölze in der Rücklage, sind die Kronenbereiche einseitig ausgeprägt, ein teilweise nicht kompensierter Schrägstand ist die Folge. Besonders bei zweistämmigen Gehölzen mit einer Zwieselbildung im Stammansatz, kann dies zu einer erhöhten Bruchgefahr führen. Bei Baum 81 ist ein massiver Befall von *Phellinus pomaceus* (Pflaumen-Feuerschwamm) festzustellen. Der Pilz verursacht Weißfäule und führt zum Absterben von Baumteilen bzw., im späteren Verlauf, zum komplett Verlust des Gehölzes. Besonders die vorhandenen Stamm- und Atrisse sind bedenklich und gefährden massiv die Bruchsicherheit.

Abbildung 14: lichte Kronenstrukturen durch Lichtmangel und Bedrängung

Kroneneinkürzung (Dringlichkeitsstufe 3): Erhöhung der Bruchsicherheit.
Entfernung absterbender Kronenbereiche.

Totholz beseitigung (Dringlichkeitsstufe 2)

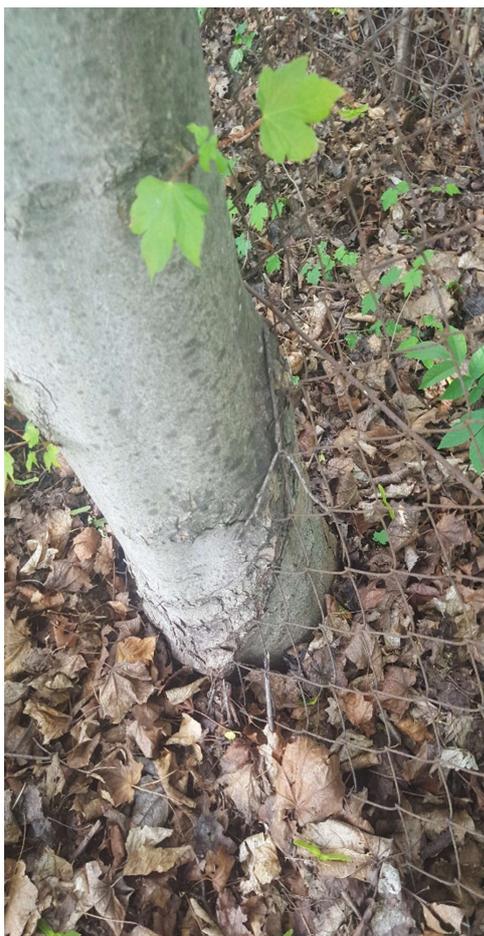
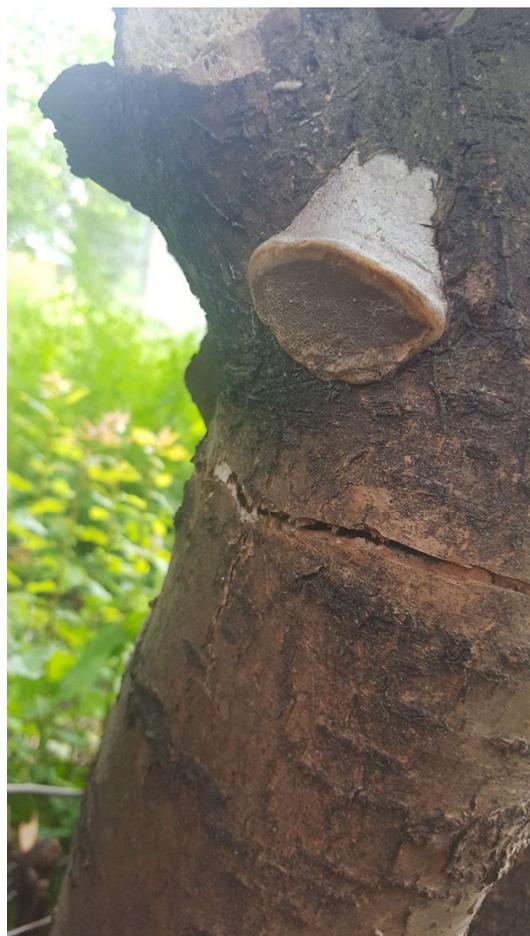
Abbildung 15: Verwachsungen im Stammbereich, Befall von *Phellinus pomaceus*
