Ergänzung der Stellungnahme:
„Erhaltungspotenzial des Baumbestandes
Peter-Vischer-Weg 18“
zum Entwurfsplan

*Entwicklungsprognose und Zustandsentwicklung
durch Bauvorhaben in Bezug auf
Verkehrssicherheit und ökologischer Entwicklung*

Von: Florian Klotz
M. Eng. Landschaftsarchitektur
FLL- zert. Baumkontrolleur

Am: 07.05.2019

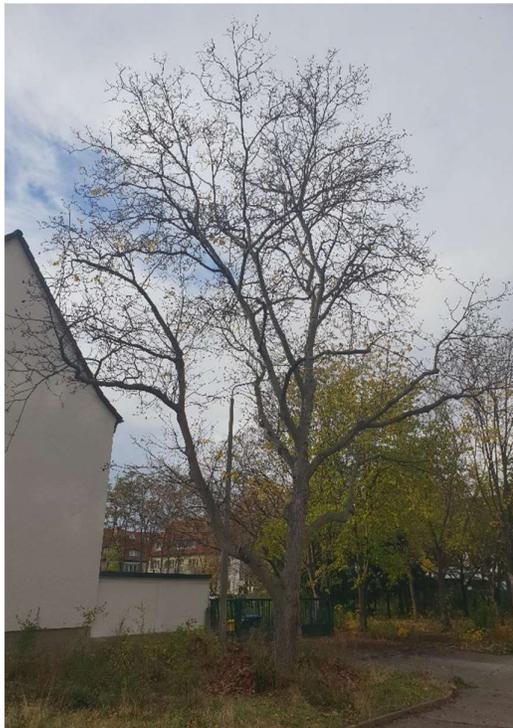
Datum:	02.11.2018	Ort:	Peter-Fischer-Weg
Begutachter:	Florian Klotz	Baum-Nr.:	48
Baumart:	<i>Juglans regia</i> (echte Walnuss)	Höhe:	13 m
Vitalität: 3/4	Zustand: stärker geschädigt	Breite:	8,5 m
Sicherheitsbewertung: hoch		StU:	195 cm
Art der Untersuchung: Bohrwiderstandsmessung (Resistograph)			
Baumerfassung			
<i>Baumumfeld</i>	_geringer Abstand zum Nachbargebäude, ab Stammansatz abgehender Stämmeling _abgestorbener Pilzkörper (Vermutung Zottiger Schillerporling, <i>Inonotus hispidus</i>)		
<i>Stamm</i>	_Rindenrisse mit dunklem Ausfluss, einseitig _verwachsene Kappungsstellen		
<i>Krone</i>	_Kappungsstellen mit Faulhöhlen _Totholz im Fein-, Grob- und Starkastbereich _Astrisse und Aufplatzungen mit teilweise einsetzender Fäule im Astverlauf _Druckzwiesel im Stammansatz mit Rissbildung und Kompensationsanbau (Verdickung der Gabelung) _Reiterratbildung durch vorhergehende Schnittmaßnahmen (Kronenreduzierung) _dichtes Kronenbild und kreuzende Äste _dunkler Ausfluss an Astunterseiten

mäßiger Austrieb an älteren Kappungsstellen,

Datum: 02.11.2018	Ort: Peter-Fischer-Weg
Begutachter: Florian Klotz	Baum-Nr.: 48
Baumart: <i>Juglans regia</i> (echte Walnuss)	Höhe: 13 m
Vitalität: 3/4 Zustand: stärker geschädigt	Breite: 8,5 m
Sicherheitsbewertung: hoch	StU: 195 cm
Art der Untersuchung: Bohrwiderstandsmessung (Resistograph)	
Maßnahmenempfehlung: Totholzentfernung	Dringlichkeit: mittel- 3 Monate
Kroneneinkürzung 4 m (Entlastung der von Fäulnis befallenen Äste)	mittel- 3 Monate
Reduzierung des Kontrollintervalls	halbjährlich

Durch die geringe Chance, dass der Baum sich von verkehrsrechtlichen notwendigen Schnittmaßnahmen erholen wird, wäre die Entwicklung zum Habitatbaum (als Lebensraum für Insekten) eine sinnvolle Alternative.

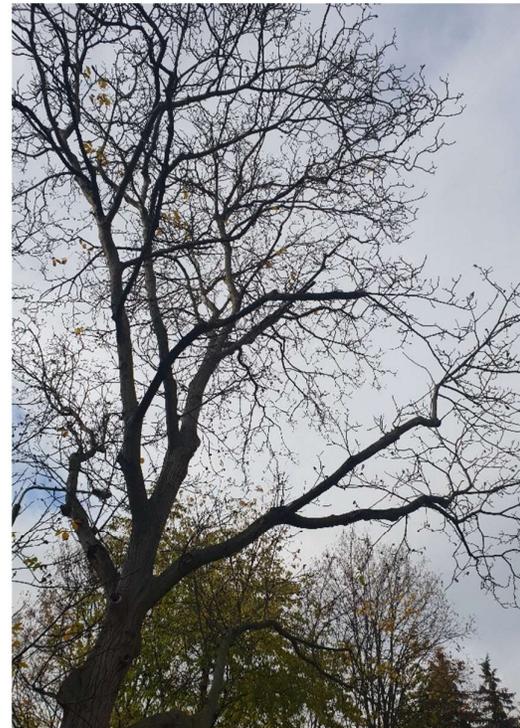
Faulhöhlen im Kappungsbereich und im weiteren Astverlauf

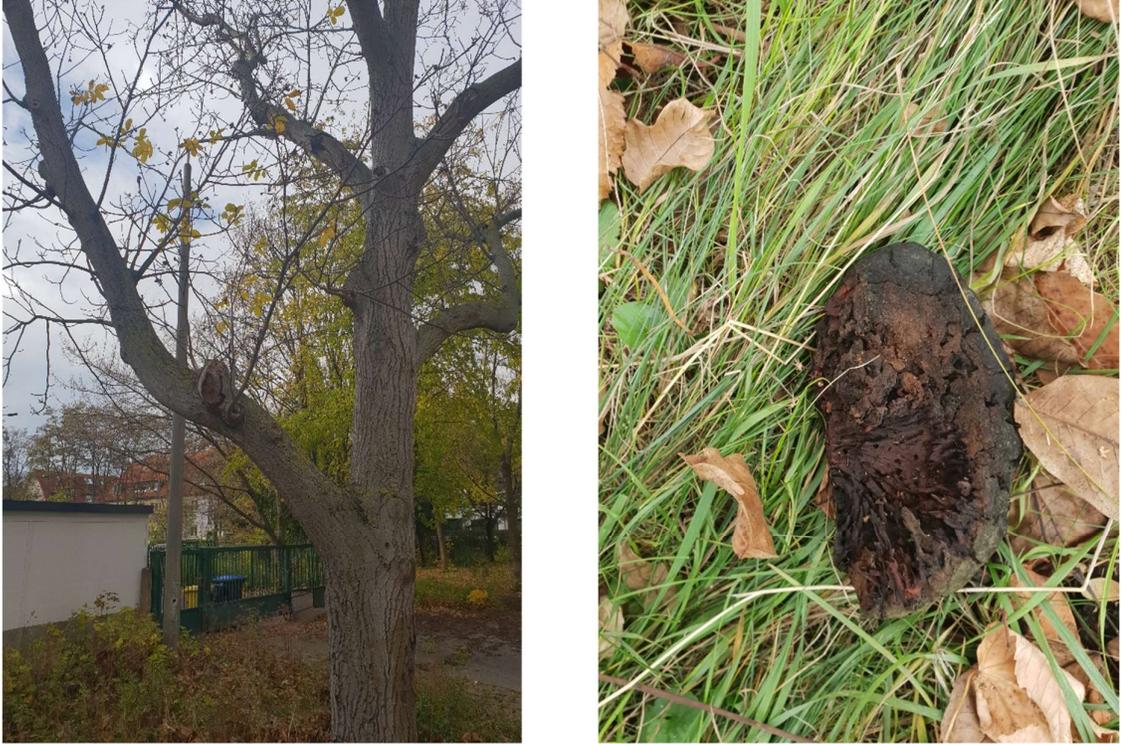
<p>abgehender Stämmling mit Druckwieselbildung am Stammansatz, Kompensationsverlauf durch Verdickung in Gabelung erkennbar</p>	<p>Pilzfruchtkörper im näheren Baumumfeld, Verdacht auf Zottiger Schillerporling (<i>Inonotus hispidus</i>)</p>

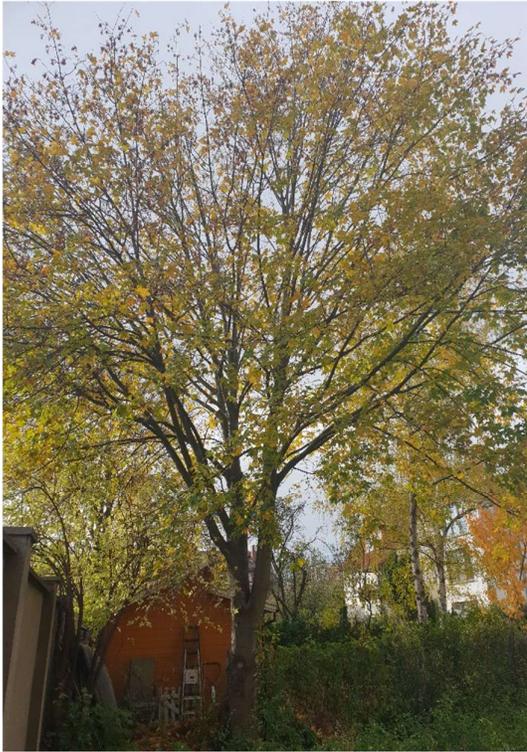
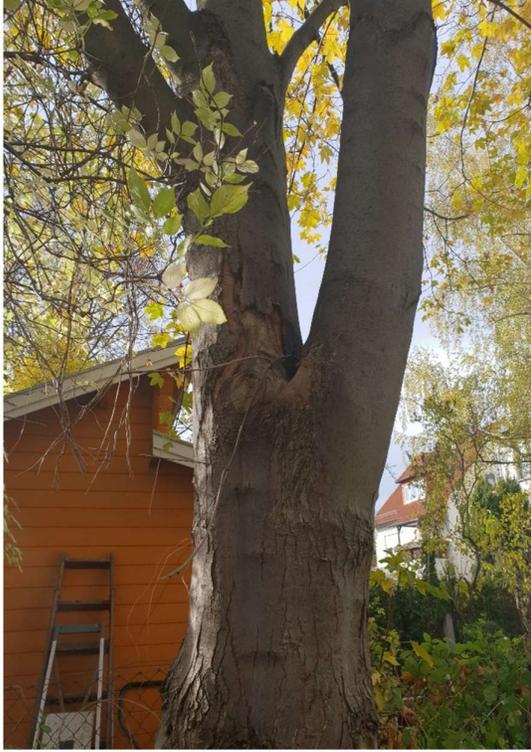
Datum:	02.11.2018	Ort:	Peter-Fischer-Weg
Begutachter:	Florian Klotz	Baum-Nr.:	49
Baumart:	<i>Acer pseudoplatanus</i>	Höhe:	10,5 m
Vitalität: 2/3	Zustand: mittel-stark geschädigt	Breite:	9,5 m
Sicherheitsbewertung: hoch		StU:	161 cm
Art der Untersuchung: Bohrwiderstandsmessung (Resistograph)			
Baumerfassung			
<i>Baumumfeld</i>	_geringer Objektabstand: Nachbargrundstück und Zaun		
<i>Stamm</i>	_Astungswunden mit Fäuleerscheinungen _Risse und Rindenabplatzungen im Stammverlauf		
<i>Krone</i>	_dichtes Kronenbild und kreuzende Äste _Druckwiesel im Bereich Stammansatz, mit Rindenabplatzungen und Fäuleerscheinungen _Totholz im Fein- und Grobastbereich _Stämmling als Leittriebkonkurrenz _kreuzende Äste		
Feststellung			
Der <i>Acer pseudoplatanus</i> (Berg-Ahorn) zeigt im Stammansatz, in der Gabelung des ausgehenden Stämm- lings, Einrisse, Rindenaufplatzungen (mit erkennbarem Kernholz) und erfolglose Überwallungsversuche. Im Stammbereich sind Querrisse (als Folge von Faserknicken) erkennbar, welche aber auch aus vorherigen Schädigungen des Kambiums entstehen können. Die Bohrwiderstandsmessung ergab Anzeichen einer einsetzenden Fäule, vor allem im linken und mittigen Abschnitt des Stammes. Durch die gemessene Restwandstärke, im betroffenen Bereich > 10 cm und im rechten Bereich > 40 cm, ist im Moment eine ausreichende Bruchsicherheit vorhanden.

unmittelbare Nähe zum Nachbargrundstück	Faulhöhle im Stammansatz mit Druckzwiesel, abgebrochener Kompensationsversuch

Datum: 02.11.2018	Ort: Peter-Fischer-Weg
Begutachter: Florian Klotz	Baum-Nr.: 49
Baumart: <i>Acer pseudoplatanus</i>	Höhe: 10,5 m
Vitalität: 2/3 Zustand: mittel-stark geschädigt	Breite: 9,5 m
Sicherheitsbewertung: hoch	StU: 161 cm
Art der Untersuchung: Bohrwiderstandsmessung (Resistograph)	
Maßnahmenempfehlung:	Dringlichkeit:
Totholzentfernung	mittel- 3 Monate
Kroneneinkürzung 4-5 m (Entlasungsschnitt des Stamm- lings)	mittel- 3 Monate
Reduzierung des Kontrollintervalls	halbjährlich
Um die Verkehrssicherheit für das angrenzende Nachbargrundstück zu gewährleisten sollte, besonders der Stämmling, eine Kronenreduzierung ca. 4-5 m vorgenommen werden.	
Fotodokumentation:

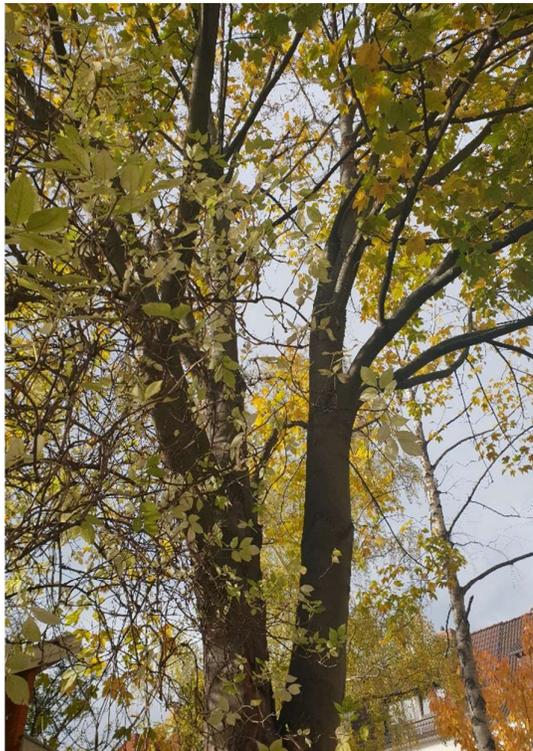
Stämmling als Konkurrenz zum Leittrieb

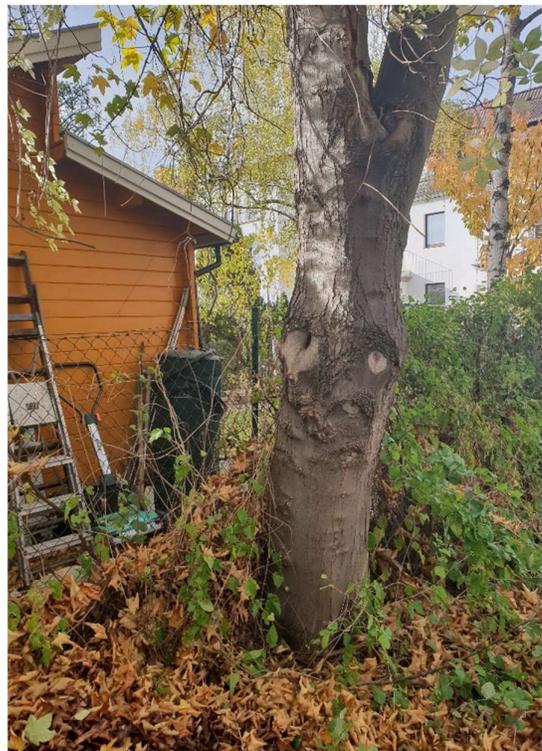
Stamm mit Zaunkontakt, Gefahr von späteren Verwachsungen

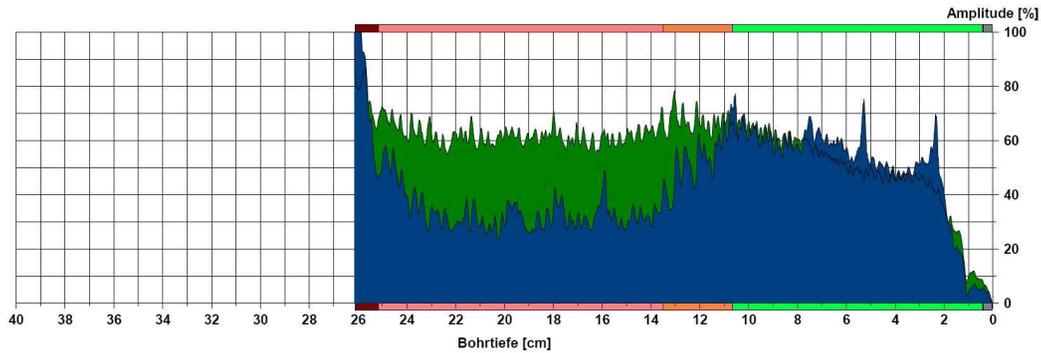
Von 0,0 cm bis 0,4 cm	: Eintritt Nadel
Von 0,4 cm bis 10,7 cm	: intaktes Holz
Von 10,7 cm bis 13,5 cm	: einsetzende Fäule
Von 13,5 cm bis 25,2 cm	: Fäule
Von 25,2 cm bis 26,1 cm	: Reaktionsholz
Von 0,0 cm bis 0,0 cm	:

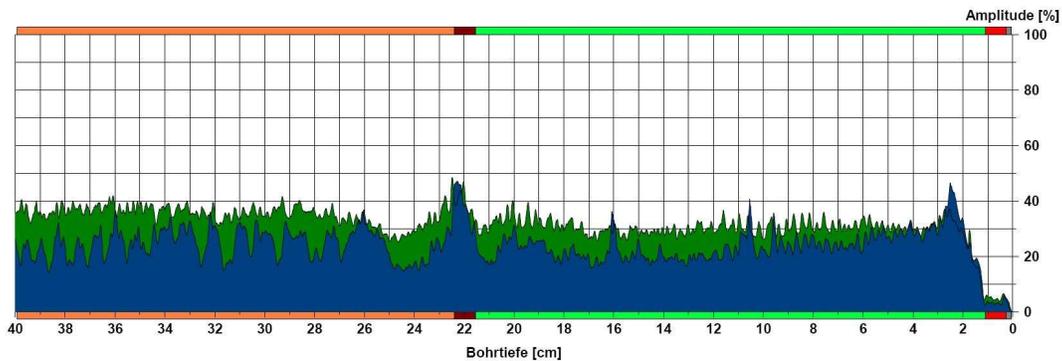
Von 0,0 cm bis 0,3 cm	: Eintritt Nadel
Von 0,3 cm bis 1,1 cm	: Borke/ Rinde
Von 1,1 cm bis 21,5 cm	: intaktes Holz
Von 21,5 cm bis 22,4 cm	: Reaktionsholz
Von 22,4 cm bis 39,9 cm	: einsetzende Fäule
Von 0,0 cm bis 0,0 cm	:

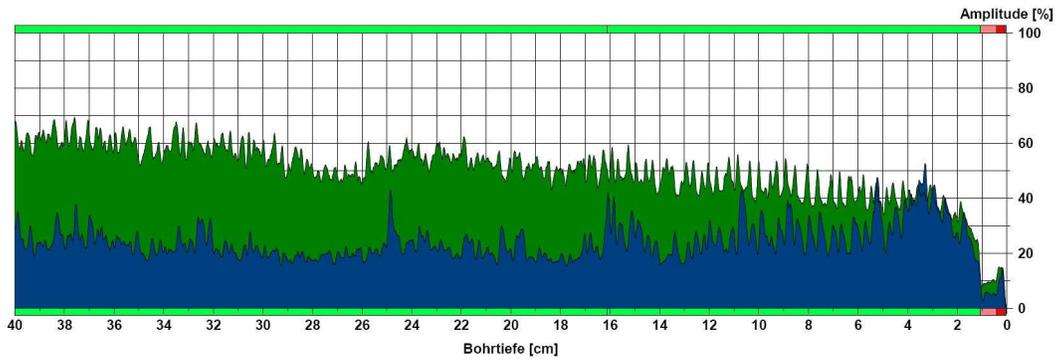
■	Von 0.0 cm bis 0.1 cm : Eintritt Nadel
■	Von 0.1 cm bis 0.4 cm : Borke/ Rinde
■	Von 0.4 cm bis 1.1 cm : Fäule
■	Von 1.1 cm bis 16.1 cm : intaktes Holz
■	Von 16.1 cm bis 40.0 cm : intaktes Holz
■	Von 0.0 cm bis 0.0 cm :

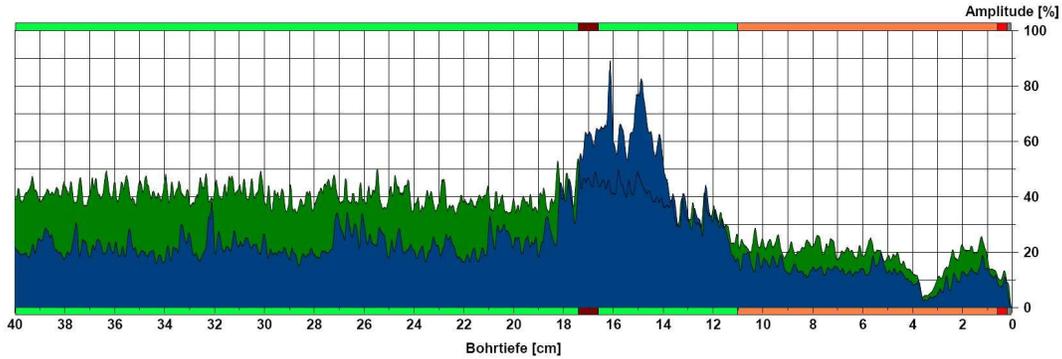
■ Von 0,0 cm bis 0,2 cm : Eintritt Nadel
■ Von 0,2 cm bis 0,6 cm : Borke/ Rinde
■ Von 0,6 cm bis 11,0 cm : einsetzende Fäule
■ Von 11,0 cm bis 16,6 cm : intaktes Holz
■ Von 16,6 cm bis 17,4 cm : Reaktionsholz
■ Von 17,4 cm bis 40,0 cm : intaktes Holz

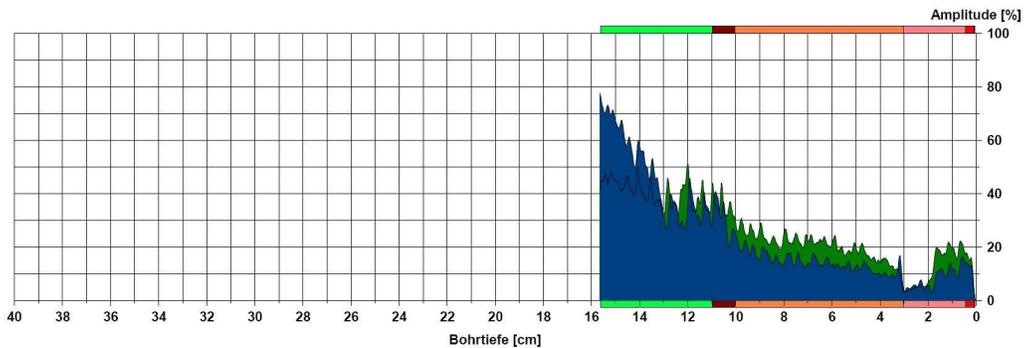
■ Von 0,0 cm bis 0,1 cm : Eintritt Nadel
■ Von 0,1 cm bis 0,5 cm : Borke/ Rinde
■ Von 0,5 cm bis 3,0 cm : Fäule
■ Von 3,0 cm bis 10,0 cm : einsetzende Fäule
■ Von 10,0 cm bis 11,0 cm : Reaktionsholz
■ Von 11,0 cm bis 15,6 cm : intaktes Holz

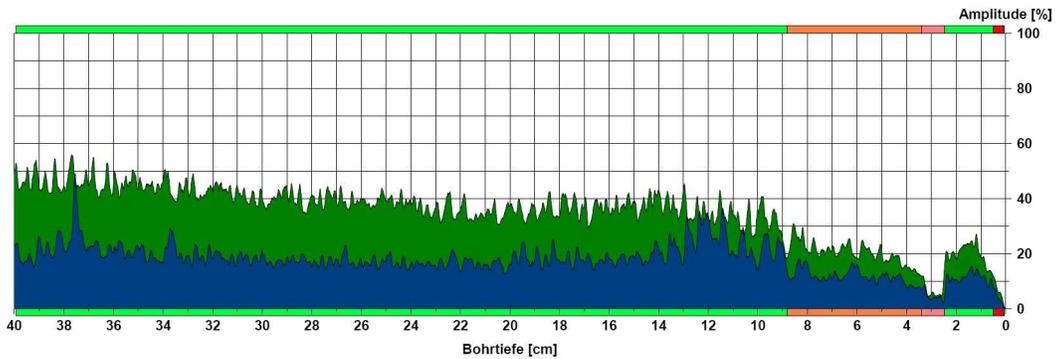
Von 0,0 cm bis 0,1 cm	: Eintritt Nadel
Von 0,1 cm bis 0,5 cm	: Borke/ Rinde
Von 0,5 cm bis 2,5 cm	: intaktes Holz
Von 2,5 cm bis 3,4 cm	: Fäule
Von 3,4 cm bis 8,8 cm	: einsetzende Fäule
Von 8,8 cm bis 39,9 cm	: intaktes Holz

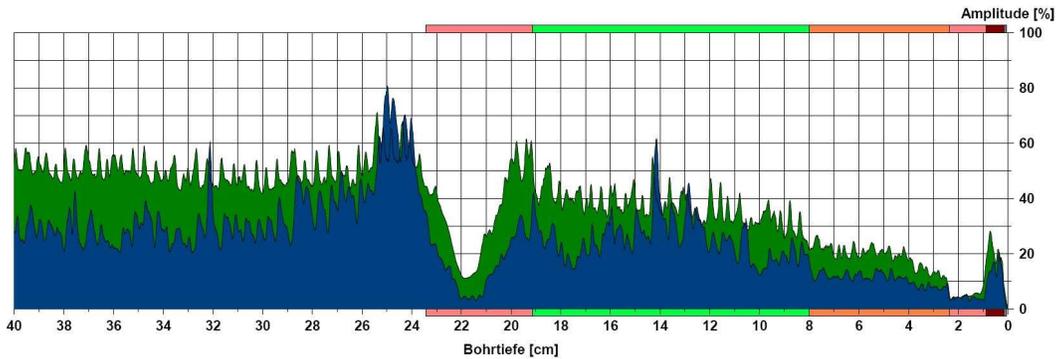
Von 0,0 cm bis 0,2 cm	: Eintritt Nadel
Von 0,2 cm bis 0,9 cm	: Reaktionsholz
Von 0,9 cm bis 2,4 cm	: Fäule
Von 2,4 cm bis 8,0 cm	: einsetzende Fäule
Von 8,0 cm bis 19,2 cm	: intaktes Holz
Von 19,2 cm bis 23,4 cm	: Fäule
