Stellungnahme zum Erhaltungspotenzial des Baumbestandes Schlachthofstraße 80 -Erfurt

Entwicklungsprognose und Zustandsentwicklung durch Bauvorhaben in Bezug auf Durchführung und ökologischer Entwicklung

Gutachten-Nr.: G-20-0057_Schlachthofstraße, Erfurt
Auftraggeber: Planbar Immobilienmanagement GmbH
Ort: Schlachthofstraße 80, Erfurt

Am: 29.04.2020

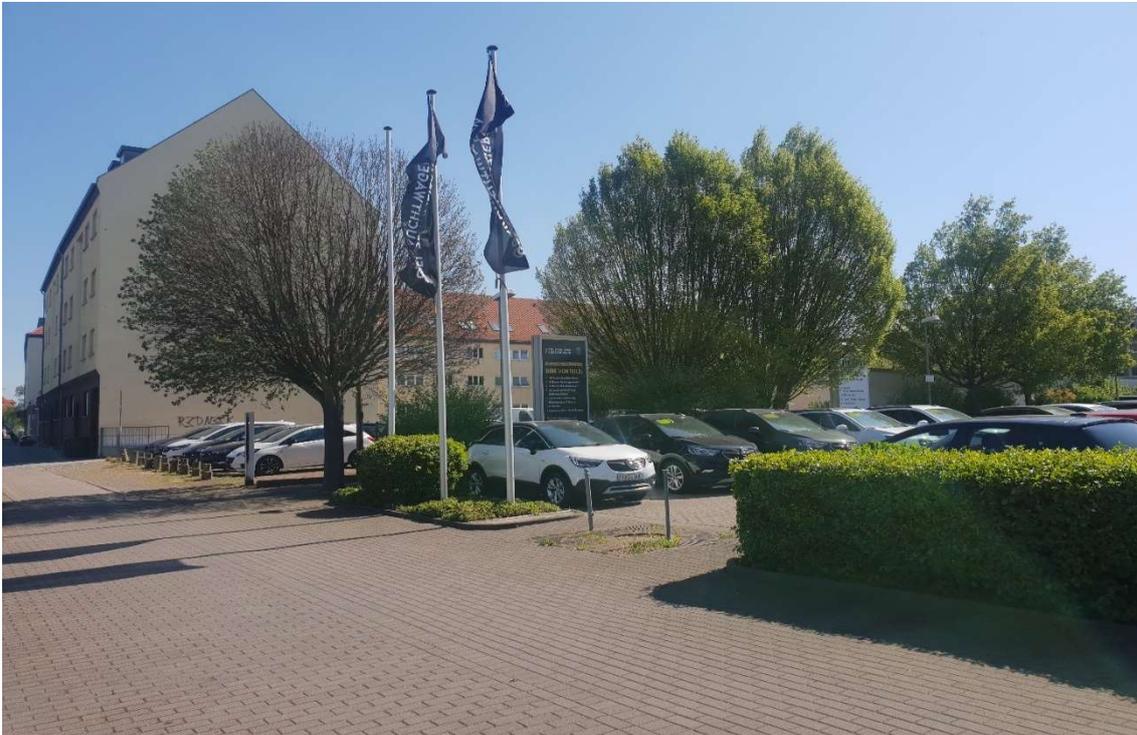
Abbildung 7: Reihenpflanzung im Bereich Stellplatz

Bäume: 01, 02, 03, 04, 05, 06, 07, 08, 09, 10, 11, 12, 13 und 14

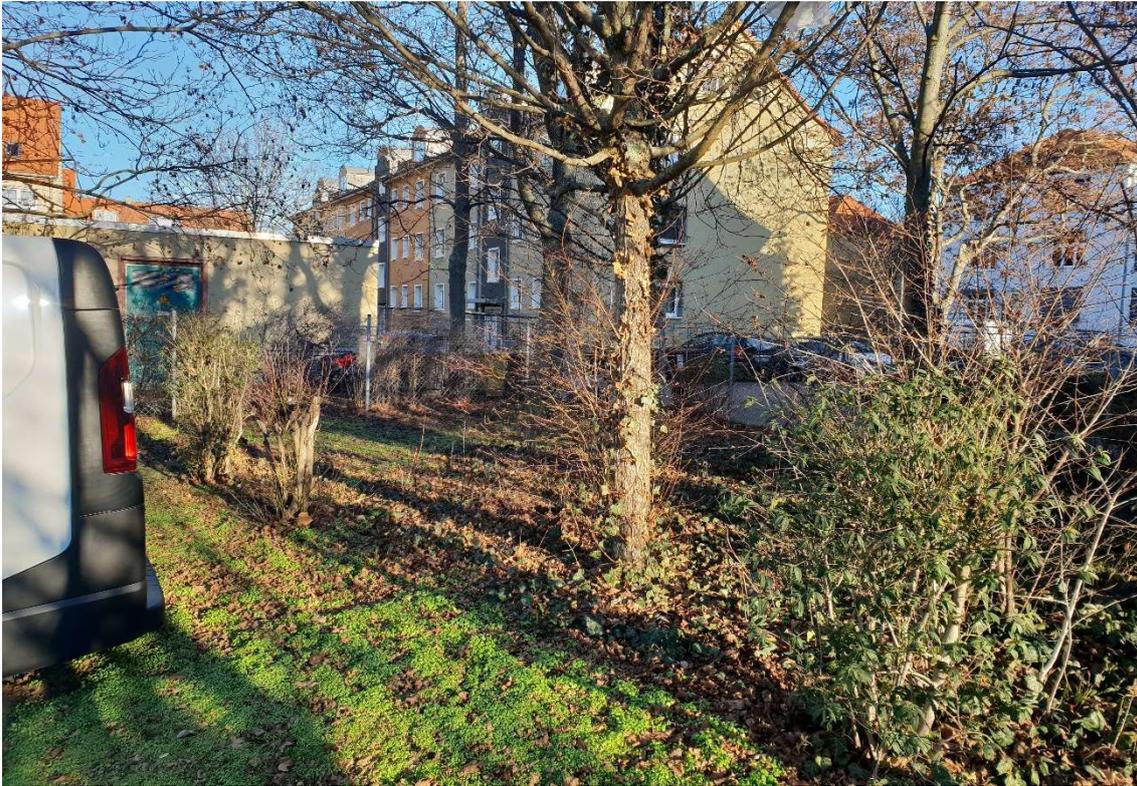
Abbildung 9: Baumgruppe im südöstlichen Bereich

Der zweite Teilbereich im südöstlichen Abschnitt ist durch eine geschlossene Baumgruppe charakterisiert. Diese wurde seitens der Anwohner im benachbarten Wohnkomplex vor ca. 50 Jahren angelegt. Die Vitalität wird in der Gesamtbetrachtung als mäßig eingestuft bzw. sind vereinzelt abgängige Gehölze vorzufinden. Dieser Zustand wird vor allem durch die zu geringen Pflanzabstände und die damit verbundene Bedrängung hervorgerufen. Durch den erhöhten Lichtmangel, weisen die Kroneninnenbereiche kaum Blattmasse auf. Kronenbereiche sind einseitig ausgeprägt bzw. ineinander verwachsen, dies führt zu Kronenfehlentwicklungen. Die Bildung von langen und dünnen Trieben deutet auf den bestehenden Konkurrenzdruck hin, dies kann zu einer erhöhten Gefahr von Grünastbrüchen führen. Zwieselbildungen, mit Einrissen, sind besonders bei „ausweichenden“ Kronenentwicklungen bruchgefährdet, da die Belastungen sich bei Kopflastigkeit erhöhen und zum Ausbruch führen kann. Durch die starke Anpassungsfähigkeit von Bäumen, an die vorherrschenden Standortverhältnisse, können Freistellungen, und die damit verbundene erhöhte Belastungseinwirkung, die Stand- und Bruchsicherheit erheblich gefährden. Baumfremder Bewuchs, in Form von *Hedera helix* -Efeu, begünstigen den Befall durch Bakterien-, Fäulniserreger und Schädlingen. Weiterhin negativ zu bewerten ist der geringe Abstand zu Nachbargrundstücken.

Kroneneinkürzung (Dringlichkeitsstufe 3): Erhöhung der Bruchsicherheit.
Entfernung absterbender Kronenbereiche.

Kronenpflege (Dringlichkeitsstufe 3)

Nachkontrolle/ weitere Prüfung im Zuge der Bewertung (Dringlichkeitsstufe 2)

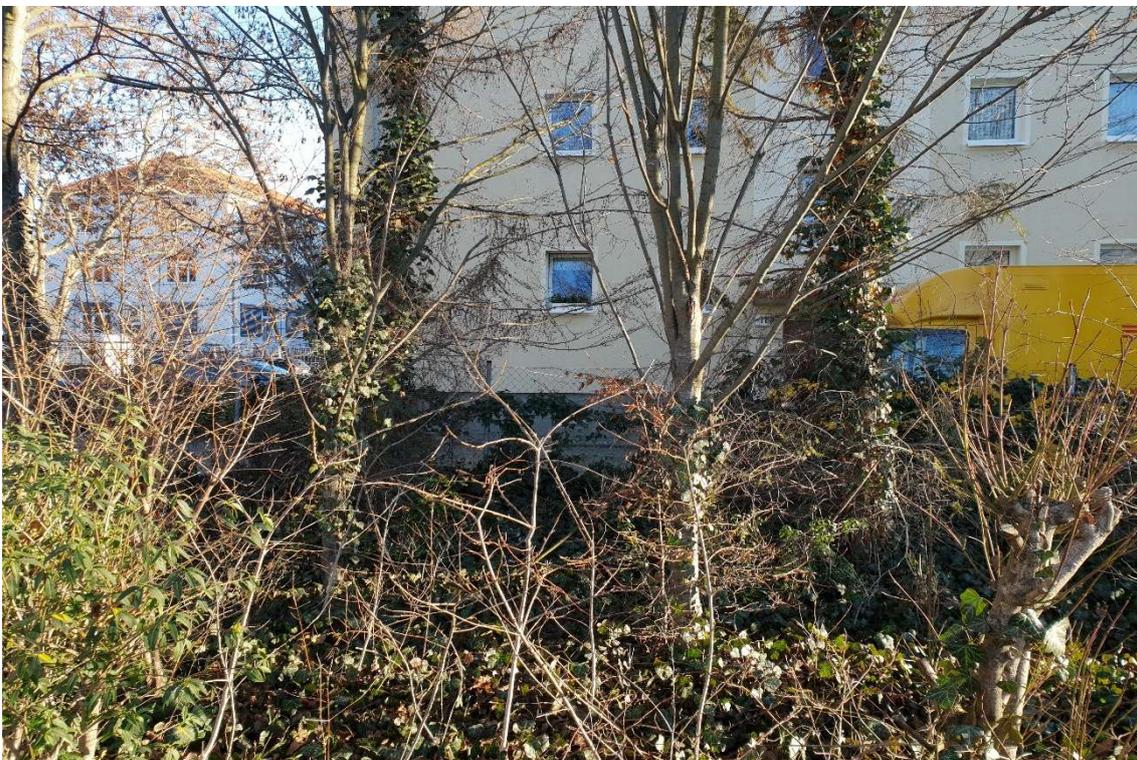
Abbildung 10: verringerte Vitalität durch Konkurrenzdruck und Bedrängung

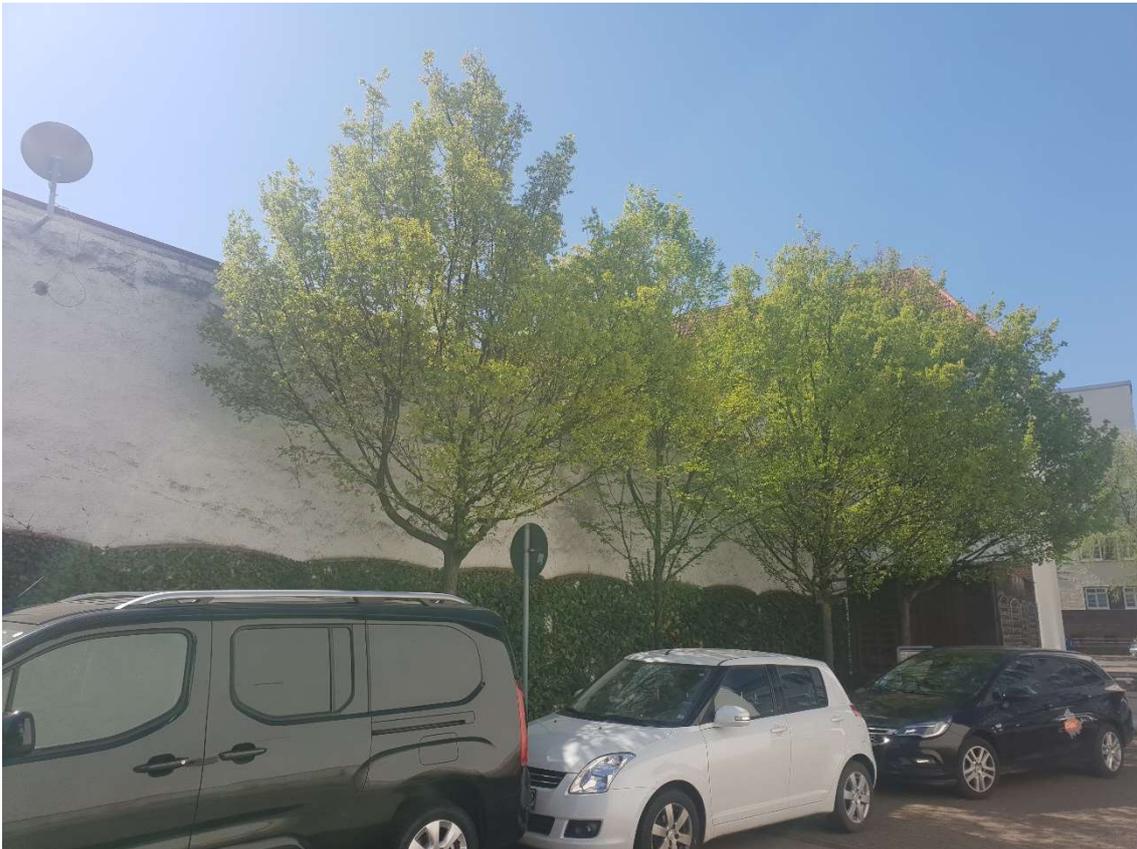
Abbildung 11: Grünstreifen mit anstehender Bebauung und Zuwegung Werksverkehr

Im dritten Teilbereich ist ein einzelner Grünstreifen vorzufinden. Der noch ausreichende Wurzelraum spiegelt sich in der hohen Vitalität der anstehenden Gehölze wieder. Durch den geringen Objektabstand und der Zuwegung sind die Kronenstrukturen einseitig ausgeprägt. Der vorkommende Unterwuchs ist negativ zu bewerten. Durch die erhöhte Feuchtigkeitsansammlung kann der Befall durch Bakterien-, Fäulniserreger und Schädlingen begünstigt werden.

Entfernung des Unterwuchses (Dringlichkeitsstufe 4)

Prüfung bzw. opt. Vorbereitung der Verpflanzbarkeit (Dringlichkeitsstufe 2)¹³

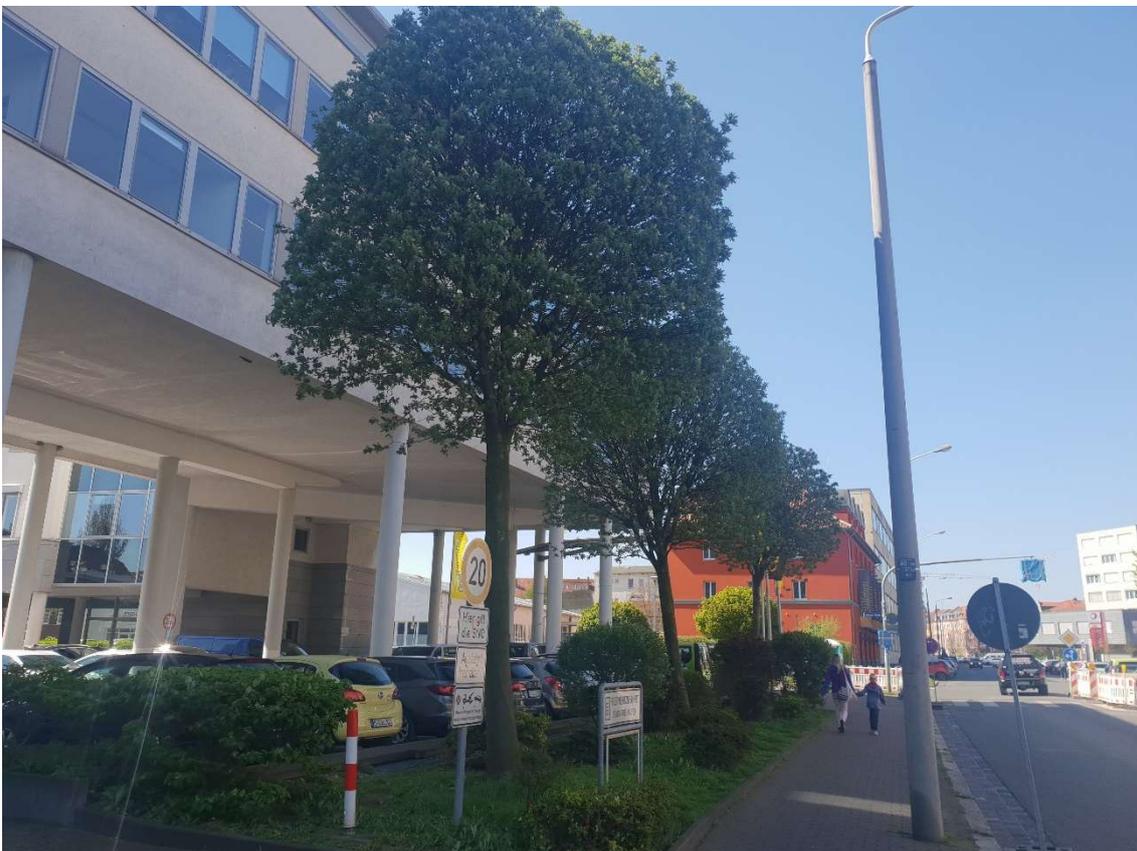
Abbildung 12: westlicher Abschnitt des vierten Teilbereiches

Der vierte Teilbereich wird als Straßenbegleitgrün eingestuft. Die verwendete Baumart *Sorbus*, findet sich im weiteren Verlauf der Schlachthofstraße wieder. Aufgrund des geringen Objektabstandes sind bei einzelnen Bestandsbäumen die Kronenstrukturen einseitig ausgeprägt. Insgesamt wird die Vitalität als gut bis sehr gut eingestuft. Baumstandorte finden sich in Grünstreifen, mit intensiver Bepflanzung, und in Baumscheiben mit Abdeckungsplatten wieder. Trotz des begrenzten Wurzelraumes, sind derzeit keine Mängelerscheinungen sichtbar. Die teilweise Schrägstellung der Stammverläufe wurde im Kronenbereich kompensiert.

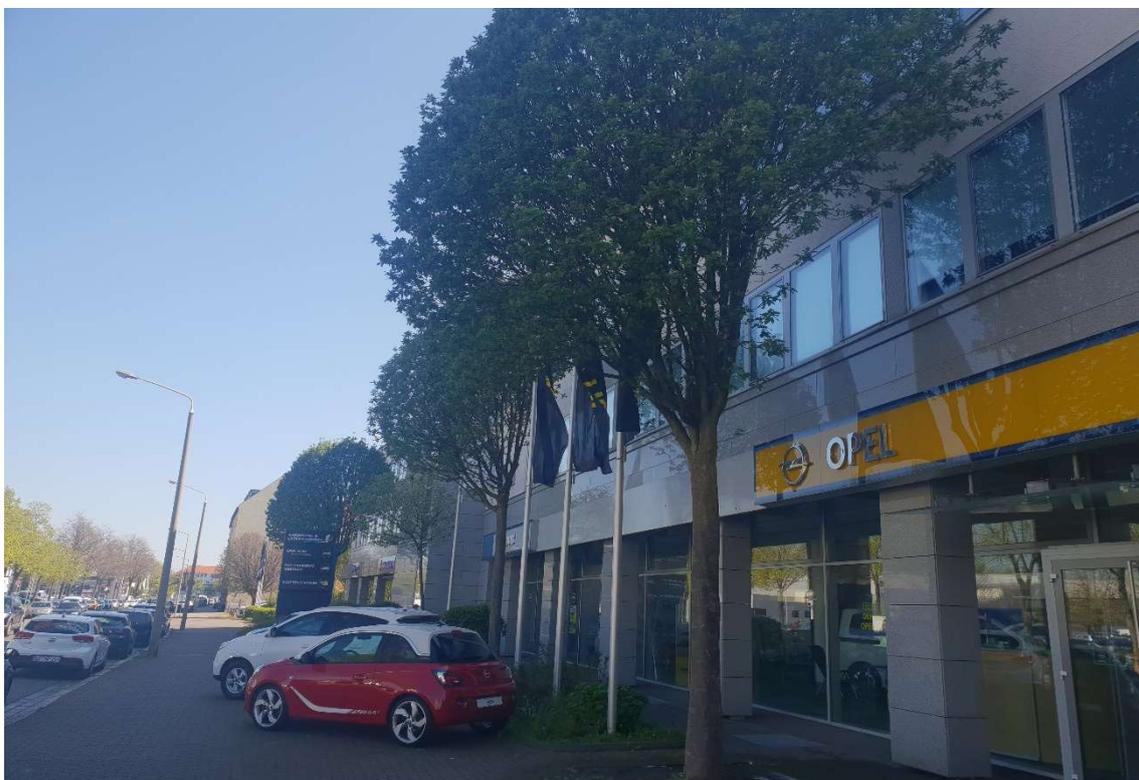
Abbildung 14: einseitige Kronenausprägung durch geringen Objektstand

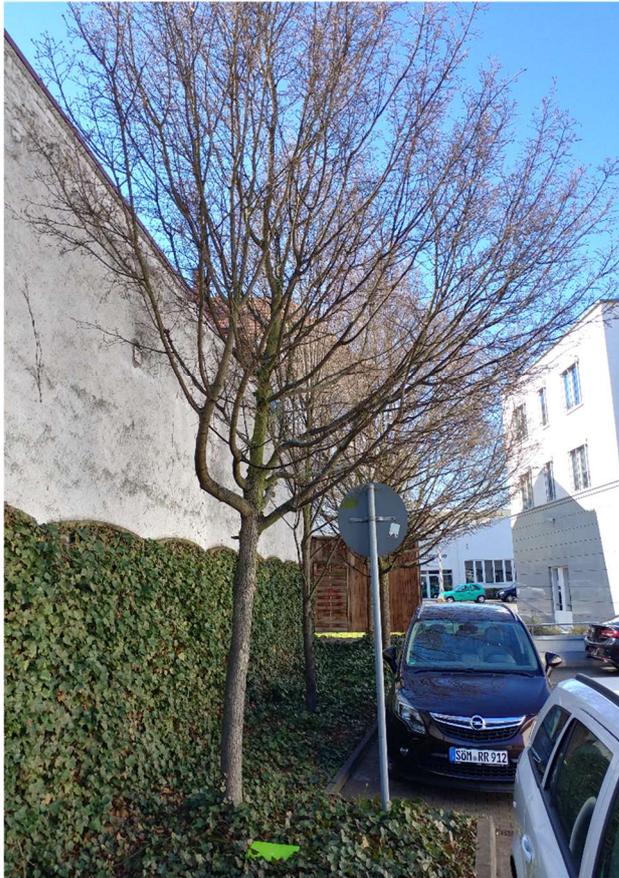
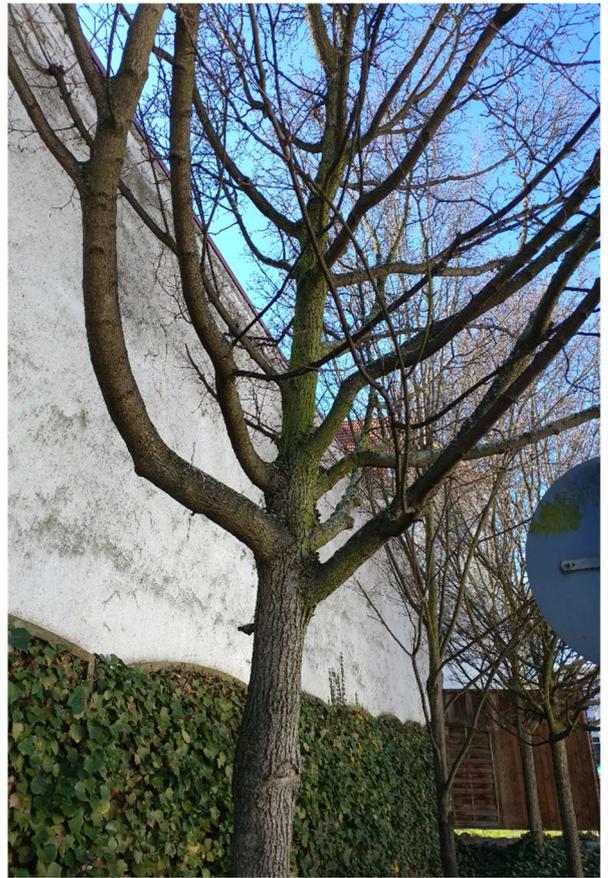
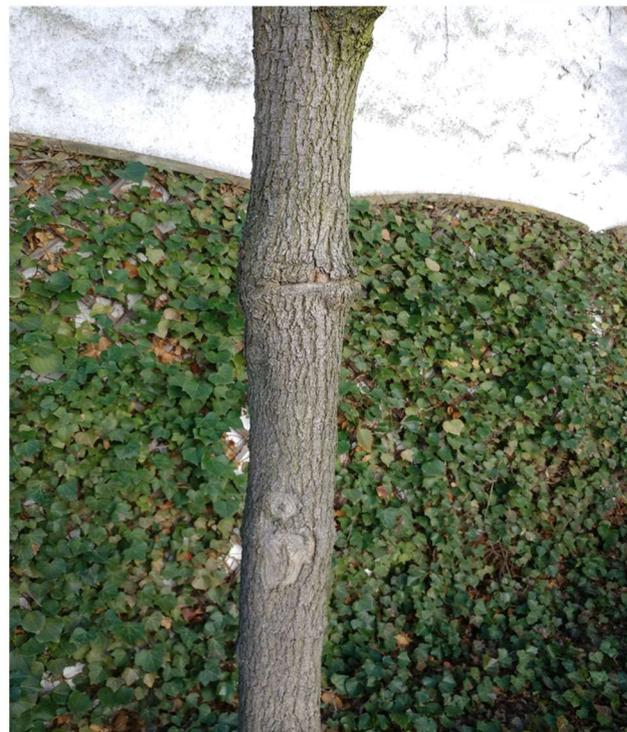
Datum:	24.04.2020	Ort:	Schlachthofstr. 80, Erf.
Begutachter:	Florian Klotz	Baum-Nr.:	25
Baumart:	<i>Acer campestre</i>	Höhe:	12 m
Vitalität:	1,5	Breite:	3 m
Sicherheitserwartung:	hoch	StU:	52 cm

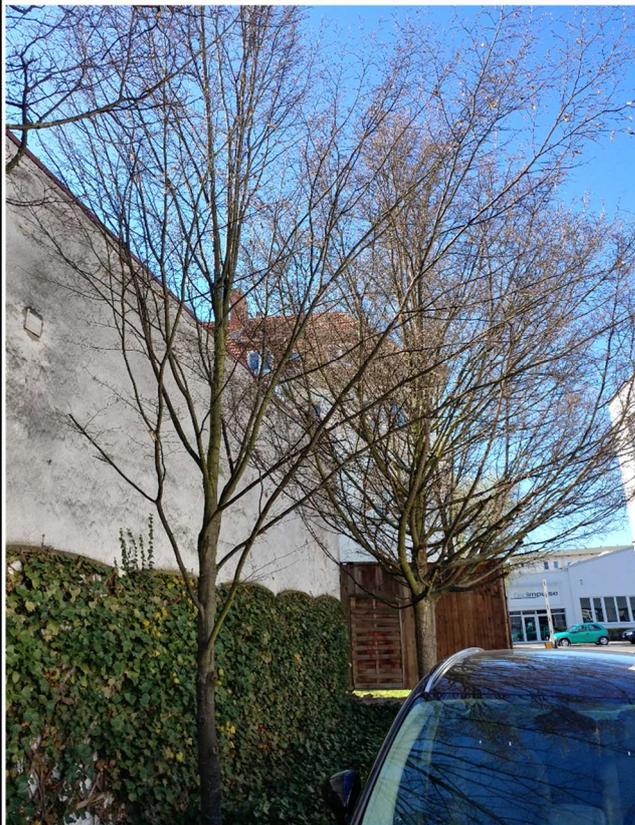
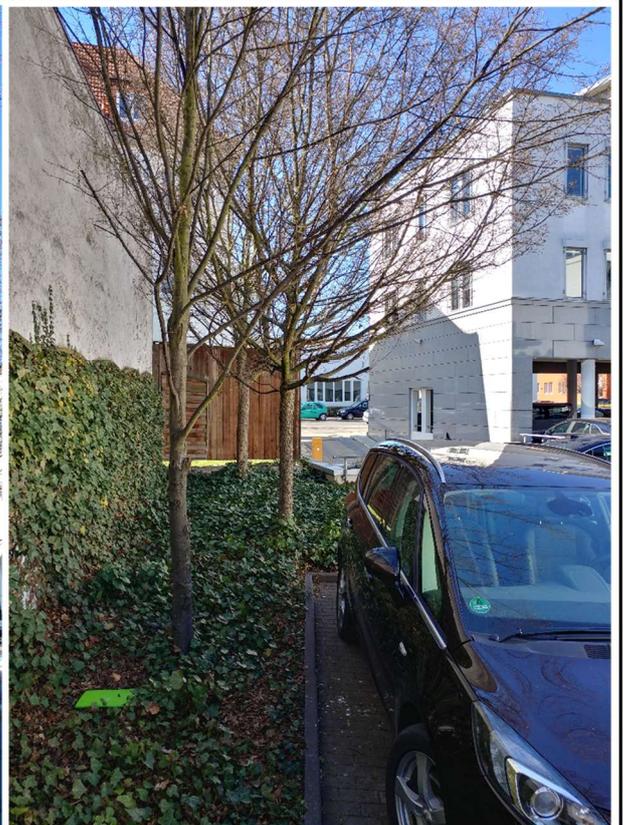
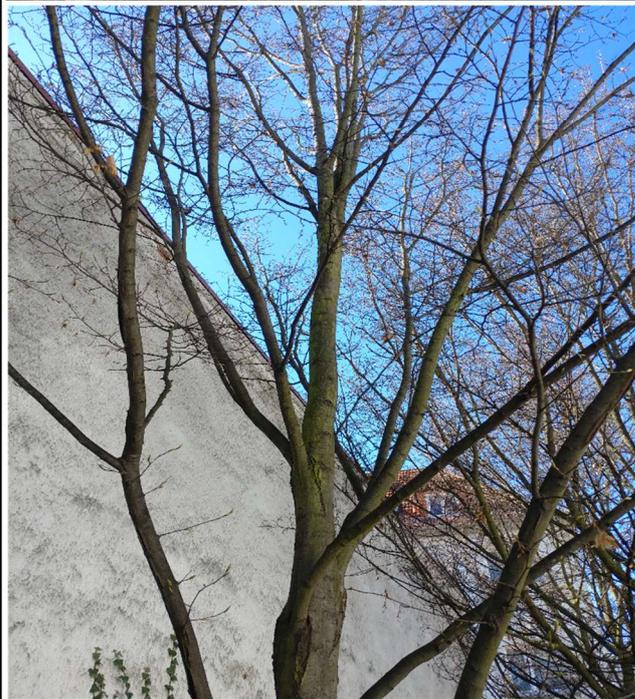
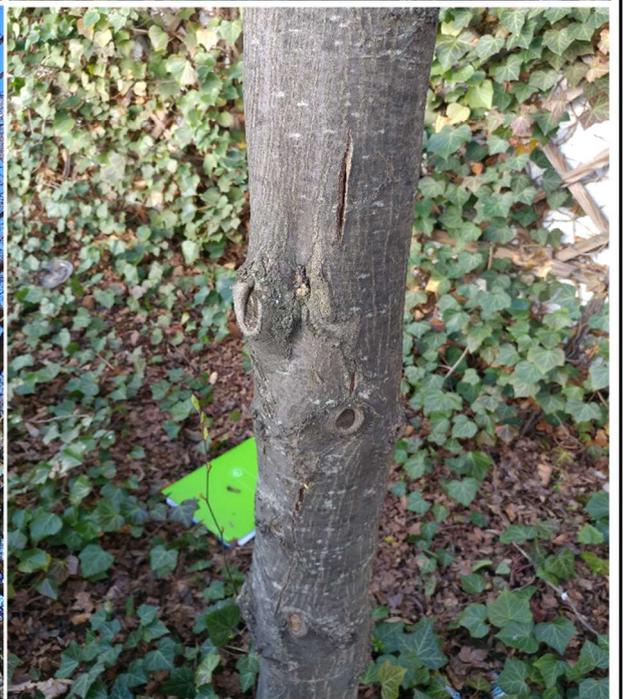
Datum:	24.04.2020	Ort:	Schlachthofstr. 80, Erf.
Begutachter:	Florian Klotz	Baum-Nr.:	26
Baumart:	<i>Carpinus betulus</i>	Höhe:	12 m
Vitalität:	2	Breite:	3 m
Sicherheitserwartung:	hoch	StU:	37 cm
