# **Untersuchung einer Baubrache mit Abrissgebäuden auf vorhandene Vorkommen von Fledermäusen im Zuge des Bauvorhabens „Wohnen an der Martinikirche“ in der Stadt Erfurt**

**Studie im Auftrag der Firma Anhöck & Kellner Massivhaus GmbH**

Jena, den 08.09.2013

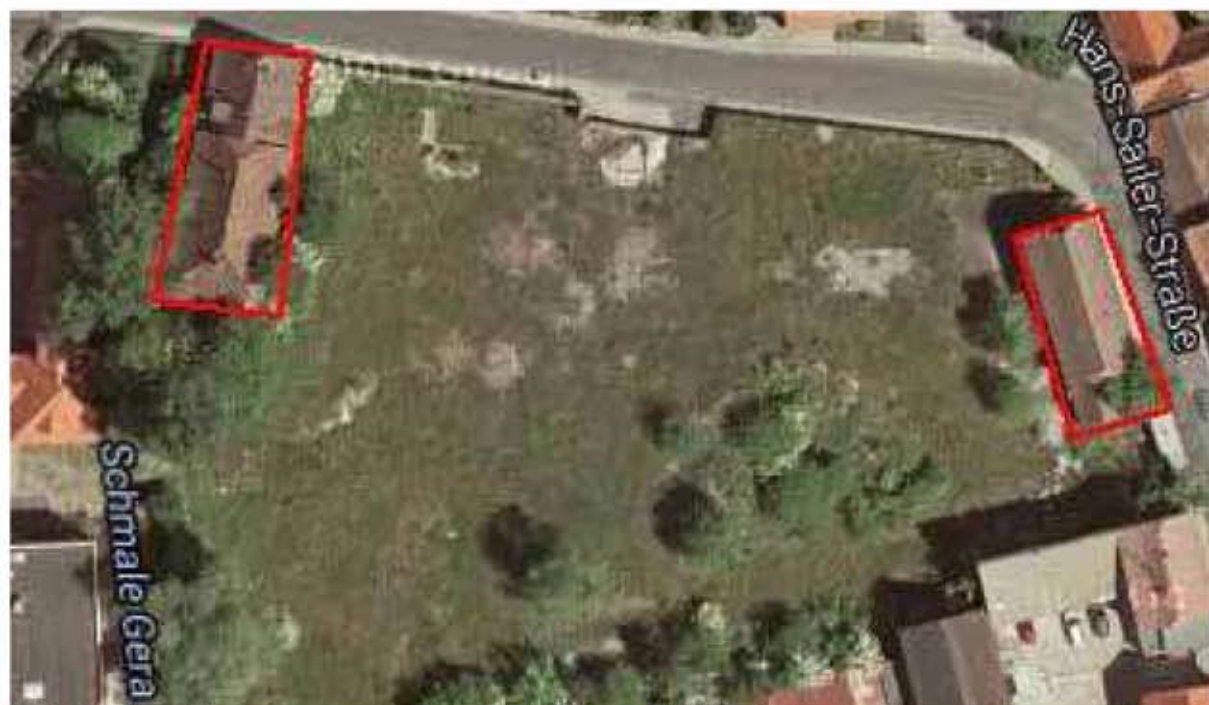
Zu untersuchen sind zwei im Zuge des Vorhabens abzureißende Gebäude in der Hans Sailer- Straße (Bild unten rechts) und das ehemalige Mühlengebäude in der Tiergartenstraße, das direkt an die Schmale Gera grenzt (Bild unten links).

Abb. 1: Die beiden zu untersuchenden Gebäude (rote Rahmen)

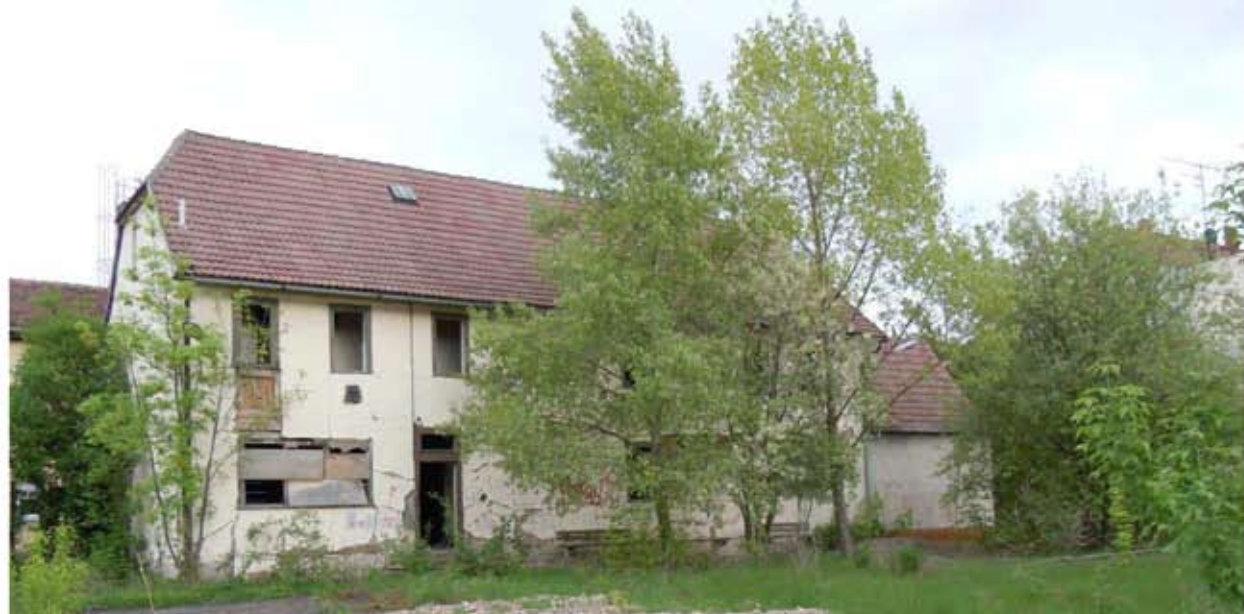
**Abb. 2:** Gebäude in der Hans Sailer- Straße

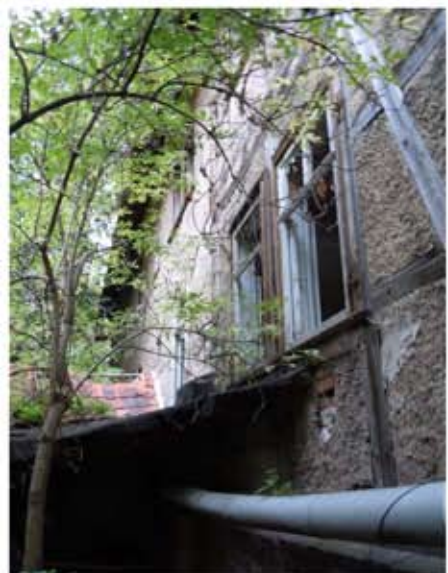
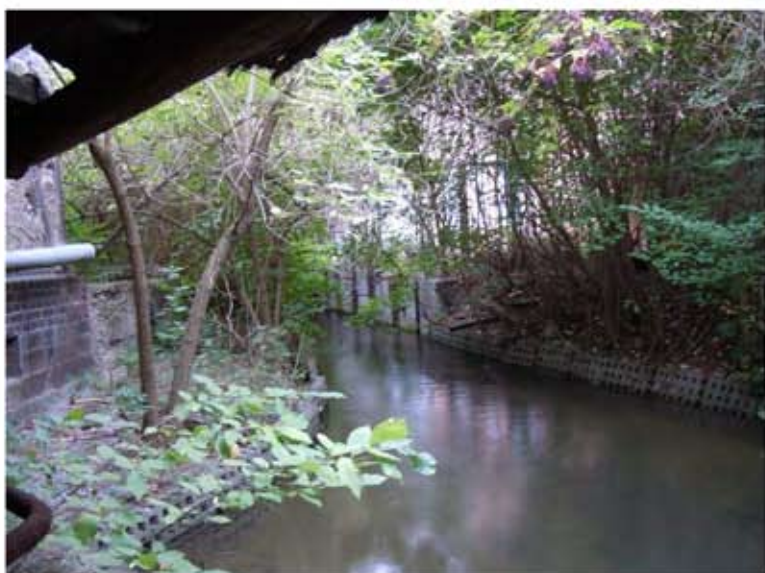
**Abb. 4, 5:** Fassade des Mühlengebäudes hin zur Schmalen Gera, Schmale Gera stark durch Gehölzsukzession zugewachsen

1. das Mühlengebäude ist bereits stark einsturzgefährdet und nur noch eingeschränkt betretbar. Die Fassade ist stark durch Gehölzsukzession eingewachsen. Spalten an der Fassade sind für Fledermäuse kaum attraktiv, da das Milieu zu kühl und zu feucht ist. Das Gebäudeinnere ist Anlagebedingt sehr offen und zugig, was die Quartiereignung für Fledermäuse ebenfalls einschränkt.
2. Das Haus in der Hans Sailerstraße ist in einem besseren Zustand. Der Dachboden ist weniger verfallen und zugig. Trotz intensiver Nachsuche konnten auch hier keine Hinweise auf Vorkommen von Fledermäuse gefunden werden.

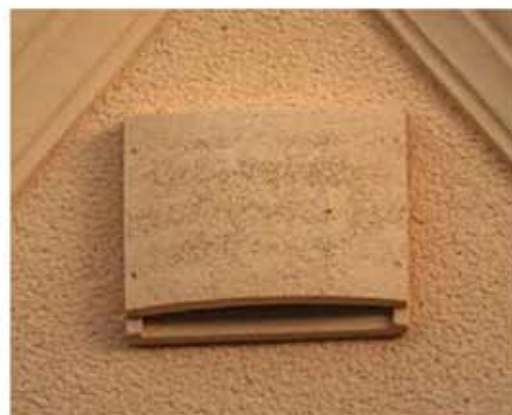
**Abb. 8:** Fledermausfassadenflachkasten der Firma Strobel

A 2 Durch die zu erwartende Aufwertung des Uferstreifens als Nahrungshabitat für Wasserfledermäuse oder Zwergfledermäuse steigt auch der Bedarf an geeigneten Quartiermöglichkeiten für die betreffenden Arten. Um diesen Bedarf zu erfüllen sind insgesamt vier Fledermauskästen als Fassadenflachkästen (siehe Anhang) aus

Holzbeton an einem oder mehreren Gebäuden insbesondere fließgewässerseitig anzubringen
