Prüfung der artenschutzrechtlichen Belange

zum Vorhaben:
Bebauungsplan STO 600
„Walter-Rein-Straße

Bearbeitungsstand: Februar 2012

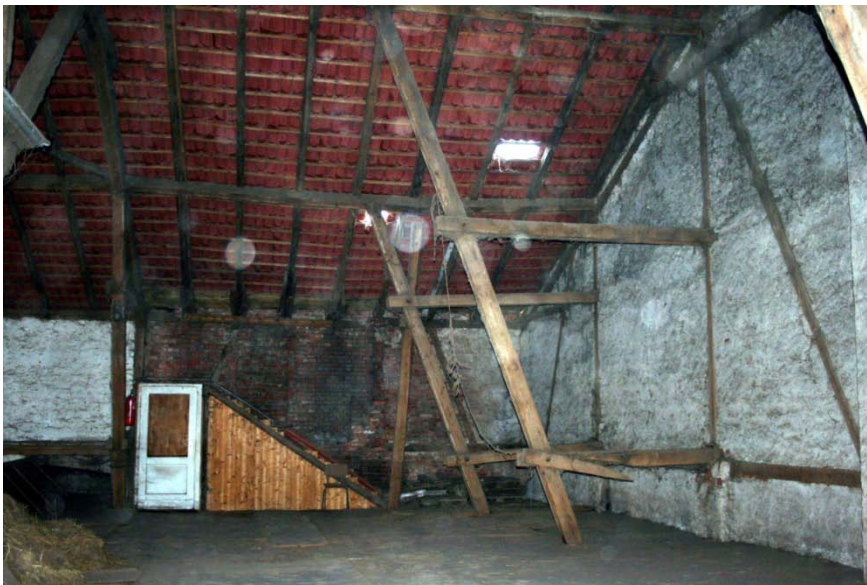
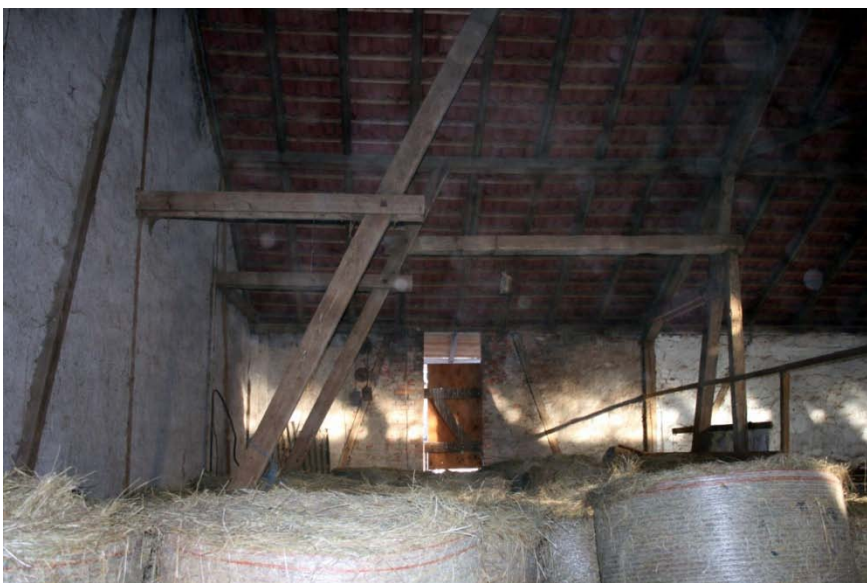
Die Reithalle besitzt keinen abgegrenzten Dachraum. Der große, hallenartige Raum ist offen und relativ zugig. Nur an den Seiten finden sich emporenartige Einbauten, die den großen Raum etwas strukturieren. Hier wird Heu gelagert. Folgende Fotos zeigen die Situation:

Hinweise auf Fledermäuse wurden nicht gefunden. Generell wird die Eignung dieser Halle als nur gering eingeschätzt.

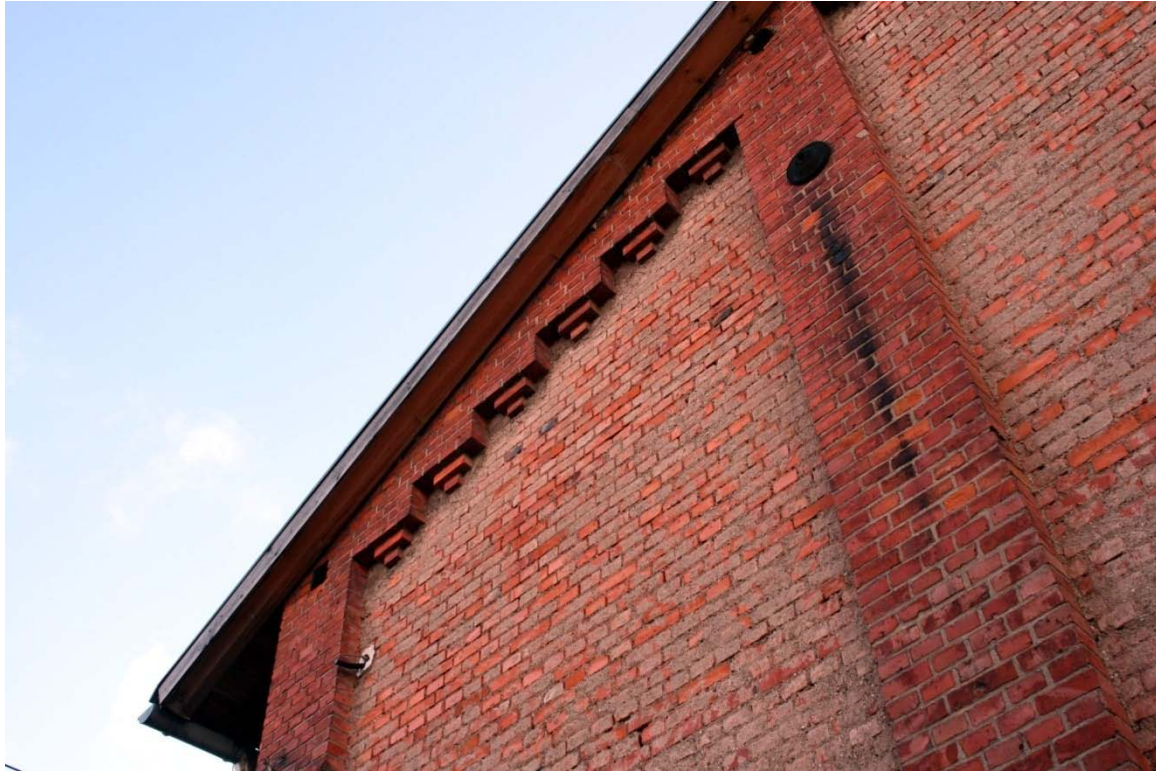
Etwas anders sieht die Situation von außen aus. Hier könnten insbesondere im Dachbereich spaltenbewohnende Fledermäuse eventuell Quartiere finden. Auch hierzu folgendes Foto:

V4: Ersatz der möglicherweise entfallenden Quartiere für Spalten bewohnende Fledermausarten

Da das Vorhandensein von Fledermäusen, die Spalten an Gebäuden nutzen, nicht ausgeschlossen werden kann, werden Ersatzquartiere vorgesehen:

- Einbau von 3 Fledermaus-Großraumeinbausteinen in die neu zu errichtenden Gebäude,
- 6 Fledermaus-Fassadenflachkästen,
- 2 Fledermaus-Dachgesims- und Giebelröhren.

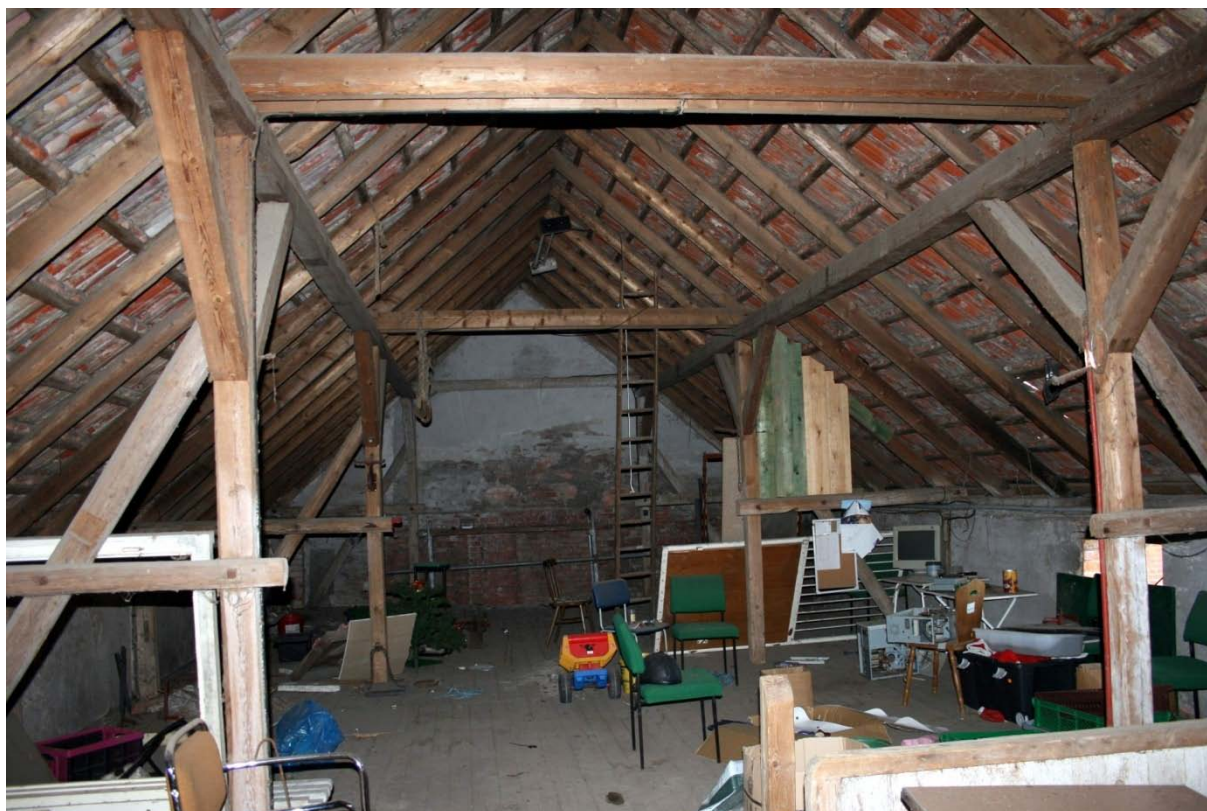
Im Nebengebäude finden sich Umkleide- und Vereinsräume des Reitvereins. Der Dachboden ist weitgehend ungenutzt und dient als Abstellraum. Die Strukturen erscheinen optisch geeignet, jedoch ist der Dachboden stellenweise offen und es herrschen zugige Verhältnisse. Durchzugsfreie Kleinräume sind ebenfalls nicht vorhanden. Fledermauskot konnte nicht gefunden werden, obwohl zumindest große Bereiche des Dachbodens über Jahre nicht gereinigt worden sind. Dies zeigte auch der reichlich vorhandene Mäusekot.

Eine Bedeutung des Dachbodens als Fledermausquartier kann damit ausgeschlossen werden.

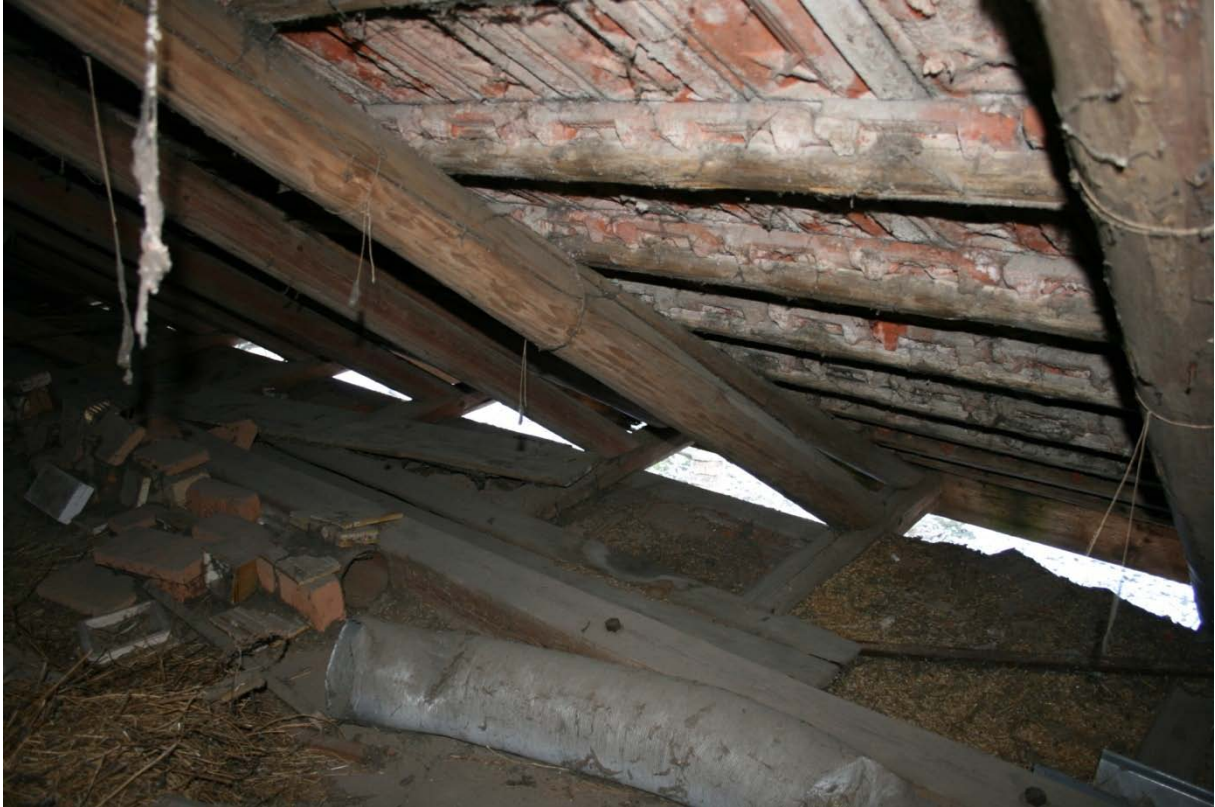
Das Gebäude wurde (wird?) zum Teil als Heulager genutzt. Insbesondere in der 2. Etage fand sich in einem größeren Raum viel (altes) Heu. In den anderen, z.T. kleinstrukturierten Räumen werden verschiedene Dinge (u.a. zahlreiche Matratzen) gelagert. Teilweise könnten sich v.a. die inneren, kleinen, relativ zugluftfreien Räume für Fledermäuse eignen, es wurde jedoch nirgendwo Kot gefunden. Der in zwei Teile gegliederte Dachboden ist stellenweise bereits gefährlich kaputt und schwierig zu begehen. Auch hier lagert z.T. Heu. An den Seiten ist der Dachboden offen - es herrschen daher kühle und zugige Verhältnisse. Trotz der genannten Schwierigkeiten wurde gründlich nach Fledermauskot gesucht. Eine zuvor stattgefundene Reinigung und damit Entfernung des Kotes kann für das gesamte Gebäude ausgeschlossen werden. Neben den für Dachböden bewohnende Fledermäuse klimatisch relativ ungünstigen Gegebenheiten ist die enorm hohe Zahl von verwilderten Katzen, die das Gebäude nutzen, nahezu ein Ausschlussfaktor. Herr Meiland sprach von etwa 40 Katzen, die hier von Tierschützern gepflegt werden. Neben zahlreichen Individuen stellten wir im gesamten Gebäude Exkrememente sowie auch tote (bereits mumifizierte) Tiere fest. Folgende Fotos zeigen die strukturellen Gegebenheiten im Dachbodenbereich.

Der Dachboden ist seitlich offen - damit ist zwar eine Einflugmöglichkeit vorhanden, gleichzeitig herrschen jedoch auch zugige Verhältnisse.

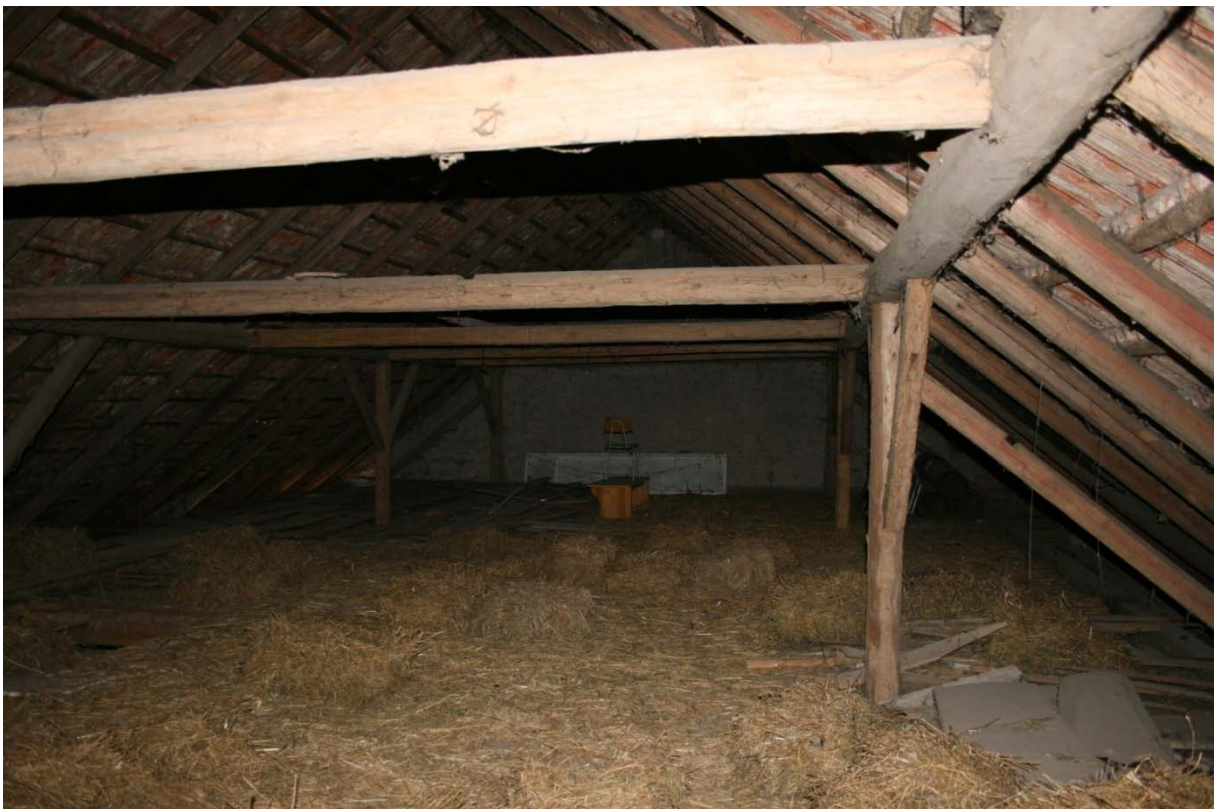
Blick in den Dachbodenbereich, dessen Fußboden stellenweise bereits kaputt ist.

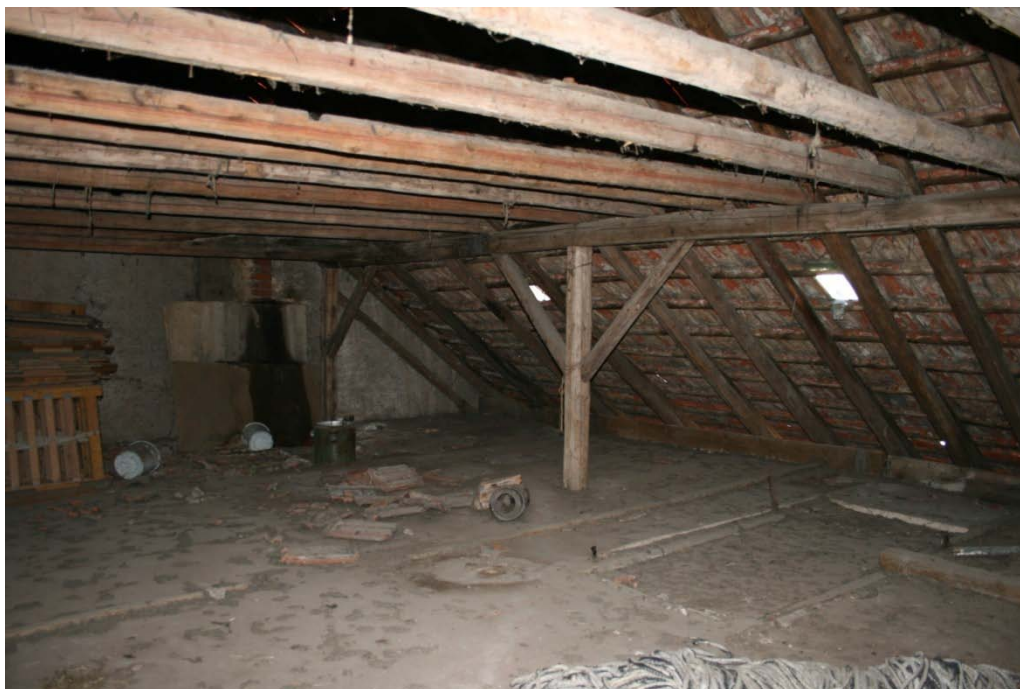
Der andere Dachbodenteil ist noch wesentlich besser intakt.

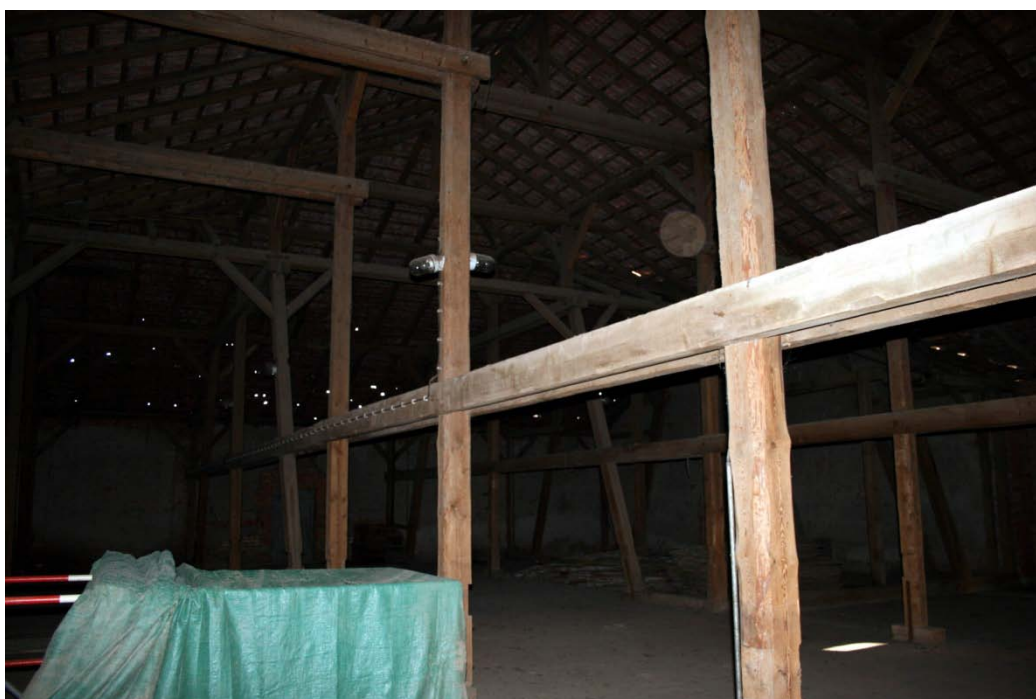
Für Fledermäuse potentiell interessant könnte der Dachbodenbereich des Gebäudes sein. Allerdings ist dieser große Dachboden nicht gegliedert, hallenartig und aufgrund zahlreicher (kleinerer) Offenstellen im Dach klimatisch ungünstig (zugig). Fledermauskot wurde nicht gefunden, wobei auch hier keine Reinigung vor der Begutachtung stattgefunden hat.

Nachfolgendes Foto zeigt einen Ausschnitt des Dachbodens.

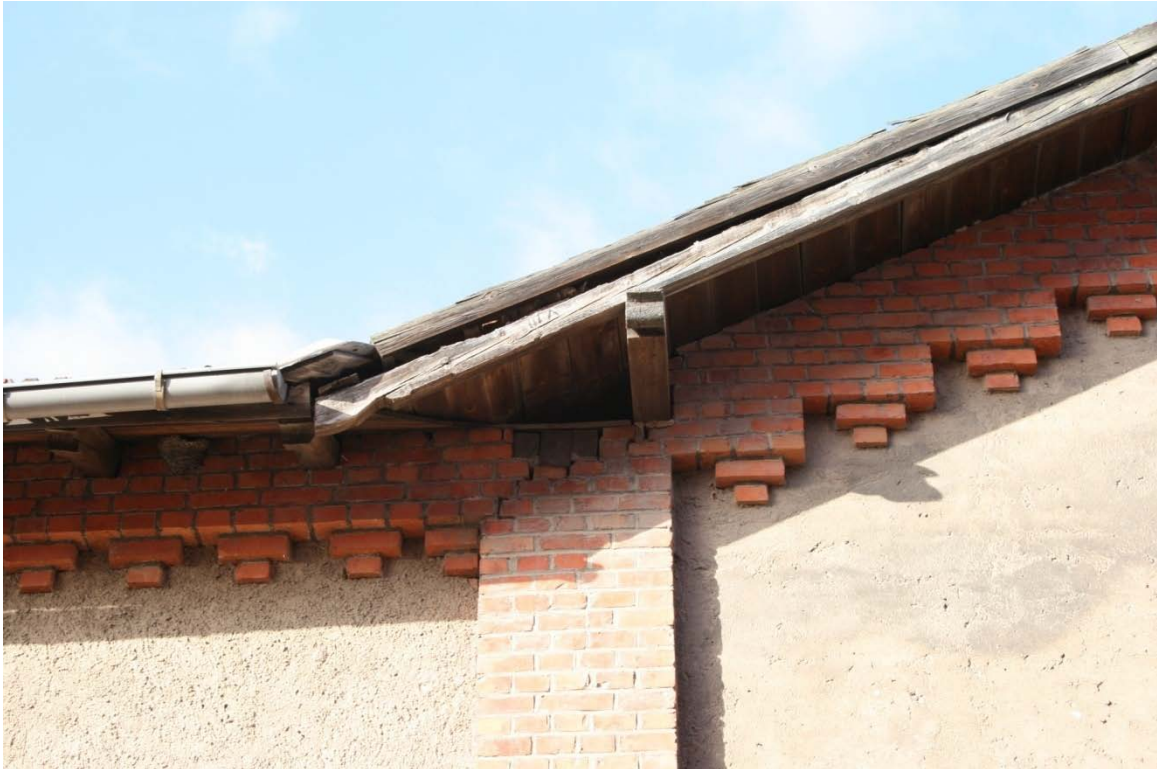
Ähnlich wie bei der Reithalle könnten jedoch spaltenbewohnende Fledermausarten im Dachbereich Quartiere finden. Hierzu das folgende Foto:

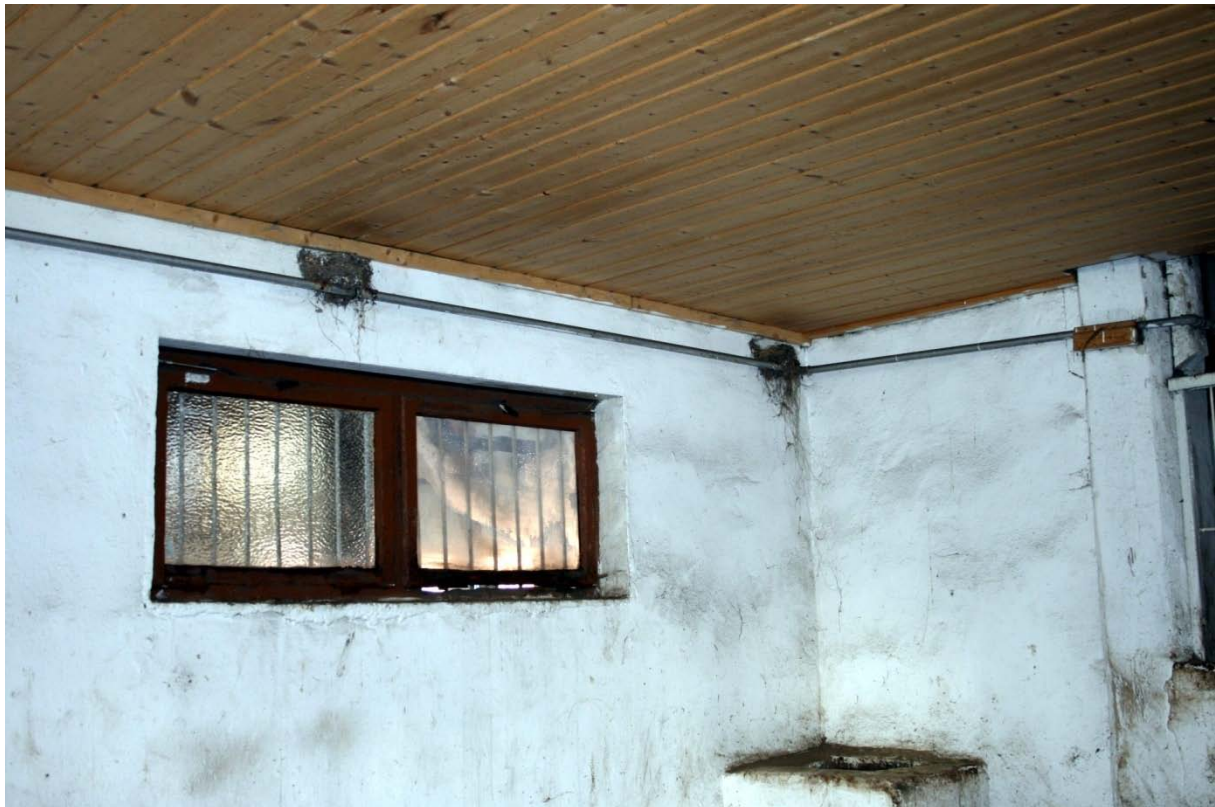
Prinzipiell ist die Nutzung aller begutachteter Gebäude durch gebäudebewohnende Vogelarten möglich. Neben den bereits zum Ortstermin am 29.11.2011 festgestellten Mehlschwalbennestern wurden im Stallbereich der Reithalle 2 Rauchschalbennester nachgewiesen.

Rauchschalbennester im Stallbereich des Reithallengebäudes.

V3: Ersatz der Rauchschalbennester bei Abriss der Reithalle

Anbringen von 2 Stück Rauchschalbennester (Kunstnester) an geeigneter Stelle in räumlichem Zusammenhang zum Vorhaben. Da die Rauchschalbe fast ausschließlich in Gebäuden brütet, bieten sich Ställe, Scheunen oder andere geeignete Innenräume an. Zum Ein- und Ausflug reicht hierbei ein gekipptes Fenster. Die Ersatznester müssen nach dem Gebäudeabriss, der im Herbst stattfindet, bis spätestens folgenden Februar angebracht werden.
