Niederschrift über die Verbandsschau des Vieselbachs von Erfurt-Hochstedt bis EF-Wallichen am 28.04.2022

3. Geschauter Bereich

Vieselbach von unterhalb der Talsperre Vieselbach bis zur Einmündung in die Gramme bei Wallichen

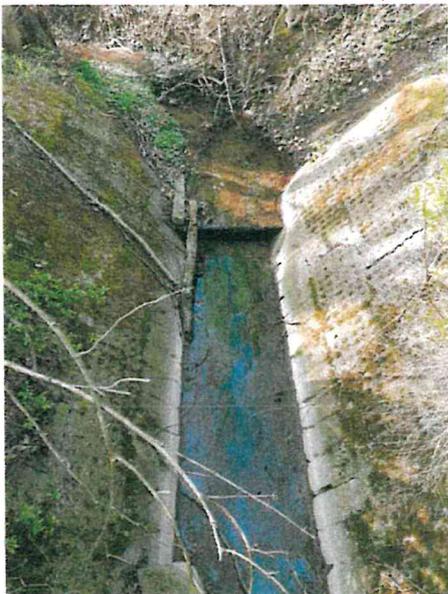
Abbildung 1: Blick vom Durchlass nach Oberstrom

Von unterhalb der Talsperre Vieselbach durchfließt der Vieselbach auf einer Länge von ca. 650 m die Biotopfläche (NATSB0808). Diese endet auf Höhe des Sportplatzes. Im Bereich der Biotopfläche wurde der Vieselbach in einer sehr naturnahen Mäandrierung vorgefunden. Gewässerunterhaltungsarbeiten sind in diesem Bereich grundsätzlich nicht notwendig. Lediglich das Treibgut unterhalb des Wegedurchlasses nach der Talsperre wird durch den GUV beräumt.

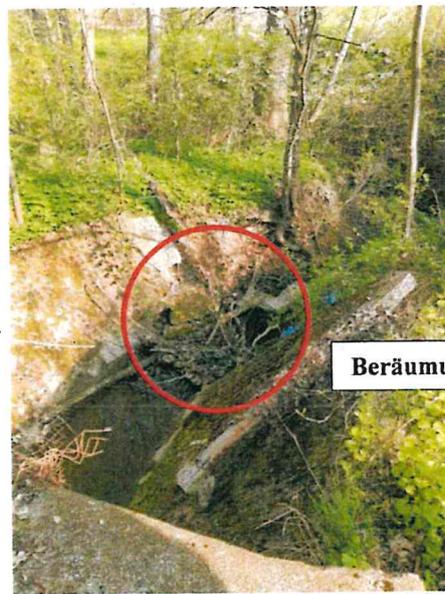
Beräumung GUV

Abbildung 2: Blick nach Unterstrom - Beginn Biotop

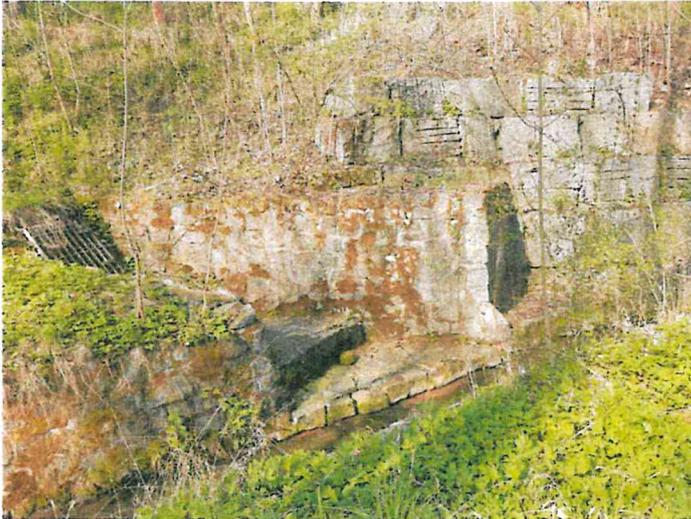
Am Ende des Sportplatzes münden linksseitig zwei Verrohrungen aus dem RRB-B des Gewerbegebietes ein. Der Anlageneigentümer ist der Erfurter Entwässerungsbetrieb. Ab dem Zulauf der Verrohrungen wird durch den Gewässerunterhaltungsverband Gera/Gramme bis zur rückwärtigen Einfriedung des Grundstücks "Waidgarten 6" eine Schwemmgutberäumung durchgeführt. Diese wird unter Berücksichtigung der Niederschlagsereignisse durchgeführt.

Abbildung 3: Zuflüsse aus dem RRB

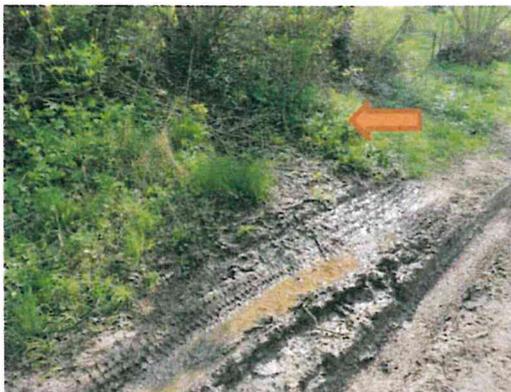
Parallel des Vieselbachs existiert ein völligst zerfahrener städtischer Weg, der gemäß ALB als "Wald, Weg, Gewässer" gekennzeichnet ist. Die Zerfahrung des Weges wird durch Schicht- oder Quellwasseraustritte aus dem Hang des privaten Grundstücks HOT, Flur 1, Flurstück 67 bekräftigt. Hr. Ronald Müller (siehe Teilnehmerliste) verweist auf das Quellgebiet Waidgarten (4-5 Quellen). Der uWB sind keine Quellaustritte im Gebiet bekannt oder im Gewässerkataster vermerkt!

Abbildung 4: Austreten von Wasser

Welche Maßnahmen für eine geordnete Schicht- oder Quellwasserableitung in Frage kommen, muss geklärt werden. Eine wasserwirtschaftliche Relevanz der Schichtwasseraustritte ist aus Sicht der uWB nicht gegeben. Eine Abstimmung mit dem GFA-Wegebau, Herr Duft, wird angestrebt. Ggfs. erfolgt die Weitergabe durch die uWB an das flächenverwaltende Amt zur Klärung der Zuständigkeiten.

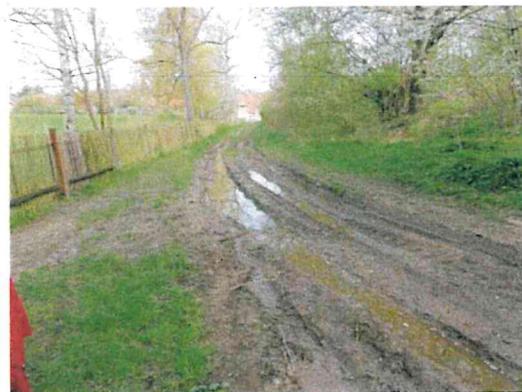
Abbildung 5: zerfahrener Weg

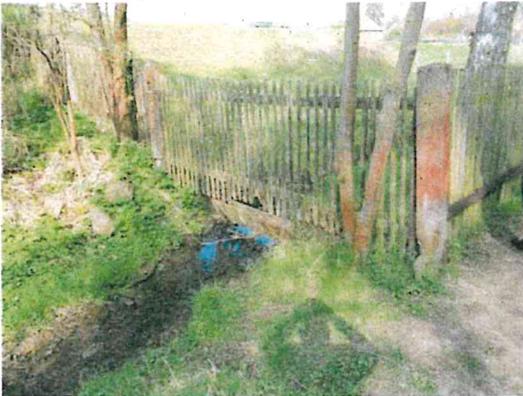
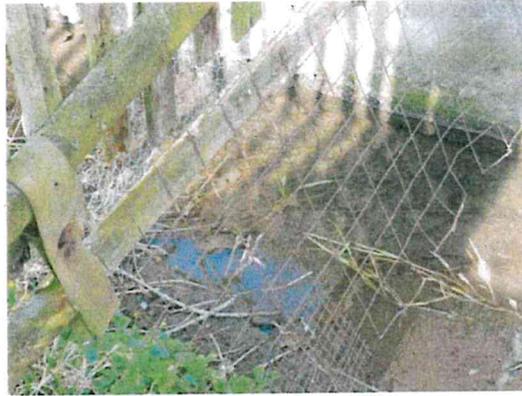
Abbildung 6: Zaunsfeld im Abflussprofil

Abbildung 7: Zaunsfeld im Abflussprofil

An der rückwärtigen Einfriedung des Grundstücks "Waidgarten 6" HOT Flur 1, Flurstück 80/2 des Herrn Bernd Müller (Pferdekoppel) befindet sich im Abflussprofil ein Zaunsfeld/Stahlgitterzaun. Der Grundstücksbesitzer wird von der uWB zur Entfernung der Abflusshindernisse beauftragt.

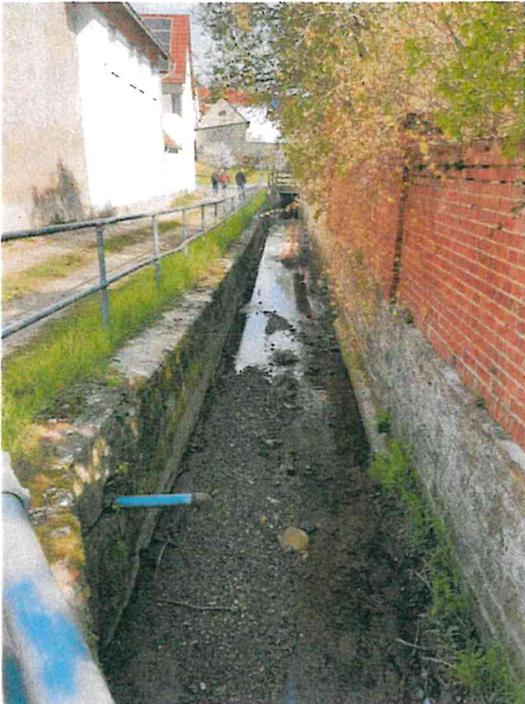
Abbildung 8: unterhalb der Wegequerung

Der Gewässerabschnitt wird ab der Wegequerung durch den Gewässerunterhaltungsverband Gera/Gramme bis ca. 5 m unterhalb der Brücke Brunnenstraße einmal jährlich gemäht. In diesem Bereich sind keine darüber hinausgehenden Arbeiten notwendig, da über den GUP 2021 eine Grundräumung durchgeführt wurde.

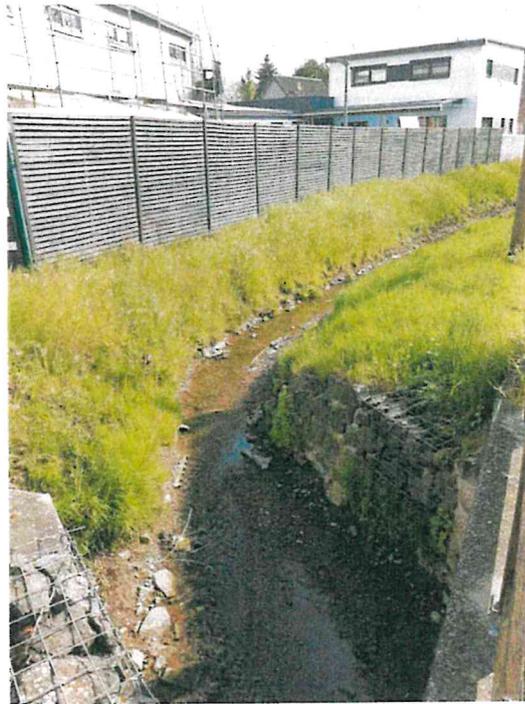
Abbildung 9: unterhalb der Brücke Waidgarten

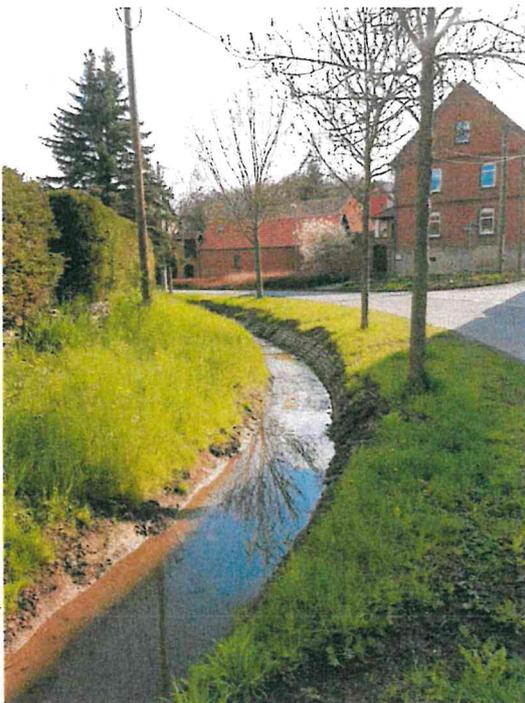
Abbildung 10: weiterer Fließgewässerverlauf

Bezüglich der Gewässerbenutzung am Grundstück Waidgarten 6 (HOT Flur 6, Flurstück 51/4) ist durch die uWB die Art der Gewässerbenutzung zu überprüfen und ggf. der Rückbau oder die Einkürzung der Rohrleitung (TW-Rohr) durch die uWB zu beauftragen.

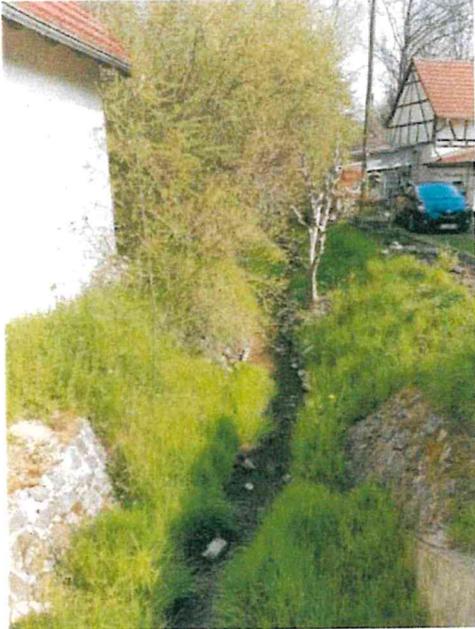
Unterhalb der Brunnenstraße wird der Abflussquerschnitt durch den Aufwuchs und Anlandungen eingengt. Die ersten 30 m unterhalb der Brücke Brunnenstraße obliegen einer intensiven Unterhaltung. Die Maßnahme zur Beräumung wird in den Basisplan aufgenommen und in der Software Progemis entsprechend hinterlegt.

Abbildung 12: Blick nach Unterstrom - Anlandungen

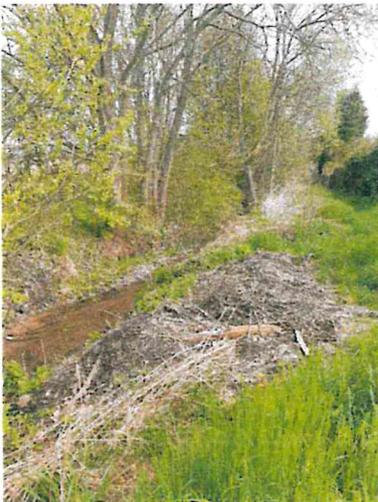
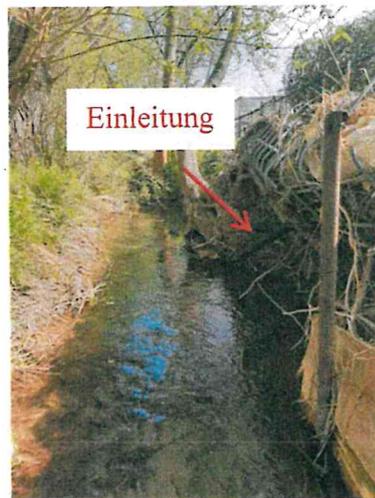
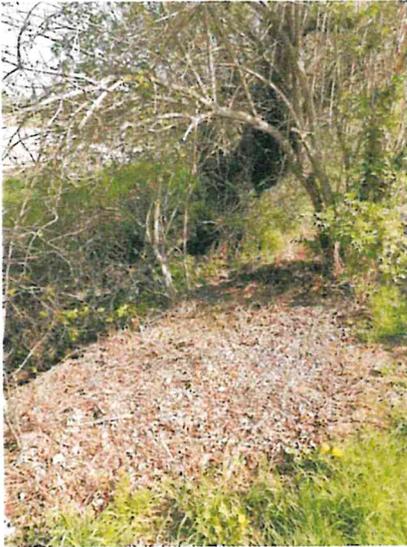
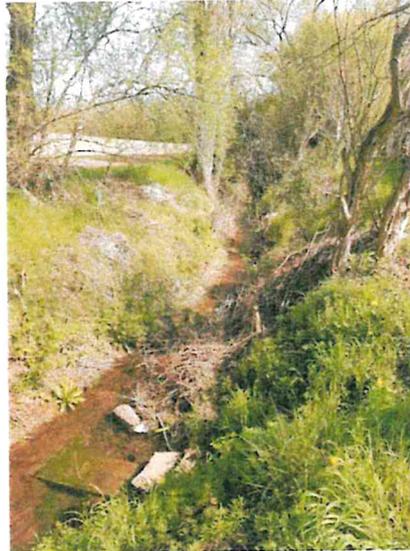
Abbildung 13: Ablagerung v. Grünabfällen/Schnittgut

Abbildung 14: wilder Uferverbau, nicht genehmigte Einleitung

Abbildung 15: Bioabfälle im Böschungsbereich

Abbildung 16: Treppeneinbauten, heruntergebrochene Grünabfälle

Auf der gesamten Länge der Kleingartenanlage "Eintracht" (ca. 245 m) werden vermehrt Grünabfälle im Böschungsbereich abgelagert. Darüber hinaus wurden Einbauten wie Uferverbau und Treppen festgestellt. Die Überprüfung der Genehmigung und ggf. die Beauftragung zur Beseitigung der vorgenannten Feststellungen ist durch die Untere Wasserbehörde vorzunehmen.

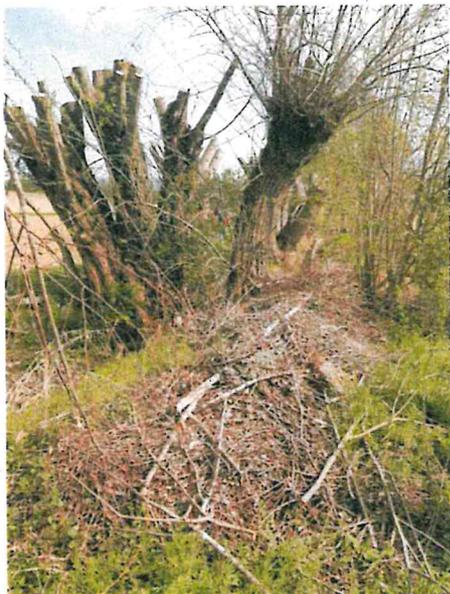
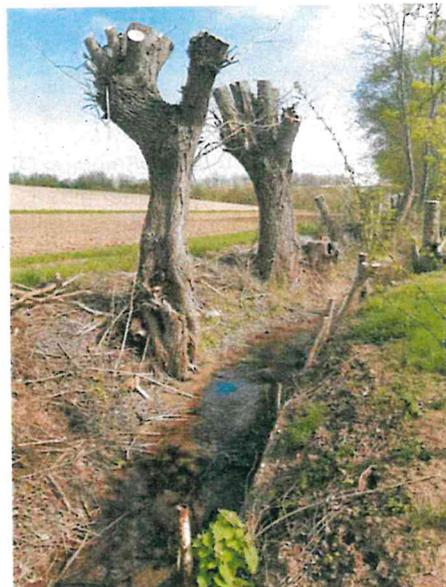
Abbildung 17: abgelagerter Gehölzschnitt

Abbildung 18: freigeschnittene Kabeltrasse, Gehölzschnittgut

Weiterhin wurde im Bereich der Kabeltrasse 50hertz die Gehölze freigeschnitten. Der Baumschnitt ist teilweise im Böschungsbereich abgelagert und droht nun in den Gewässerlauf des Vieselbachs zu brechen. Der freigeschnittene Bereich ist im Böschungs- und Sohlbereich durch 50hertz unverzüglich zu beräumen, um die Gefahr eines Aufstaus bzw. einer Verklausung zu verhindern.

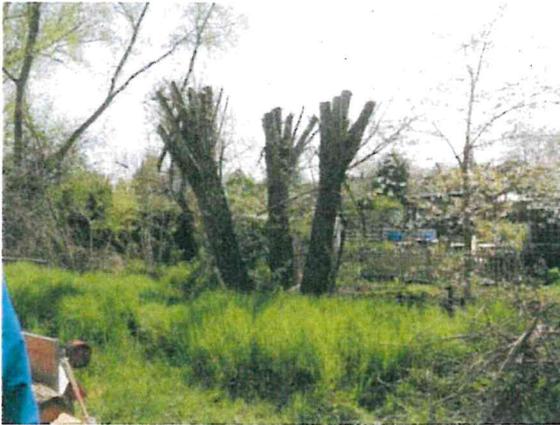
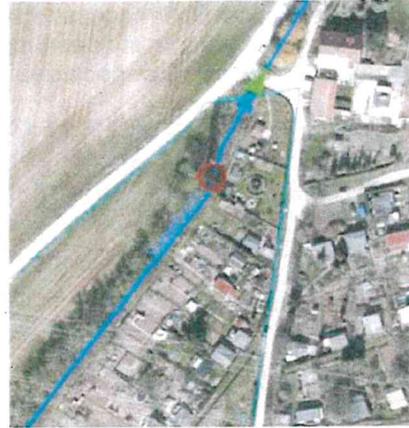
Abbildung 19: Baumschnitt durch Pächter

Abbildung 20: örtlicher Bezug zum Baumschnitt

Im weiteren Verlauf der KGA Eintracht Hochstedt wird Baumschnitt durch die Gartenpächter abgelagert. Nach Aussage Herr Drostens (Vereinsvorsitzender a.D.) hat ein Herr Notschke (Gartenpächter ggü.) die Schnittmaßnahmen illegal durchgeführt und veranlasst. Das Schnittgut wurde am Gewässer zurückgelassen. Im Rahmen der ohnehin erforderlichen Klärung wird eine Beauftragung durch die uWB geklärt.

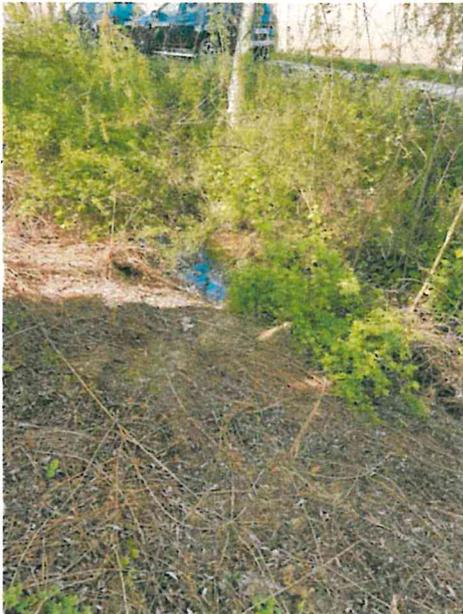
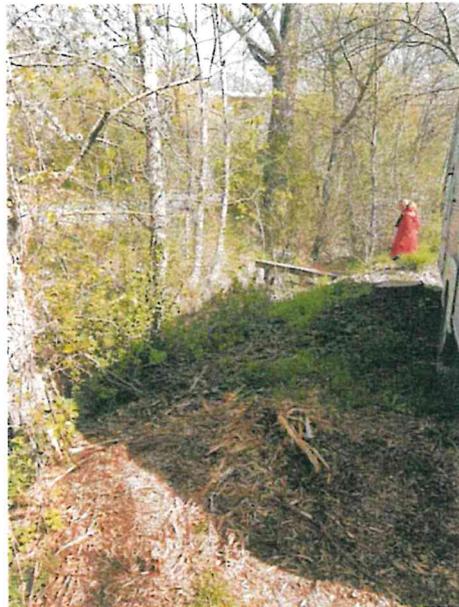
Abbildung 21: Schnittgut am rechtsseitigen Uferbereich

Abbildung 22: Baumfällung, Holzhäcksel

Im Bereich der KGA 117 "Am Viadukt" werden ebenfalls Grünabfälle und Schnittgut im Böschungsbereich des Vieselbachs entsorgt. Diese sind durch den Verursacher zu beseitigen. Weiterhin fanden Holzungsarbeiten im rechtsseitigen Böschungsbereich statt. Der Holzhäcksel wurde im Böschungsbereich ausgebracht. Ob dies zur Herstellung einer Wohnwagenstellfläche passierte, muss durch das Naturschutzamt geklärt werden.

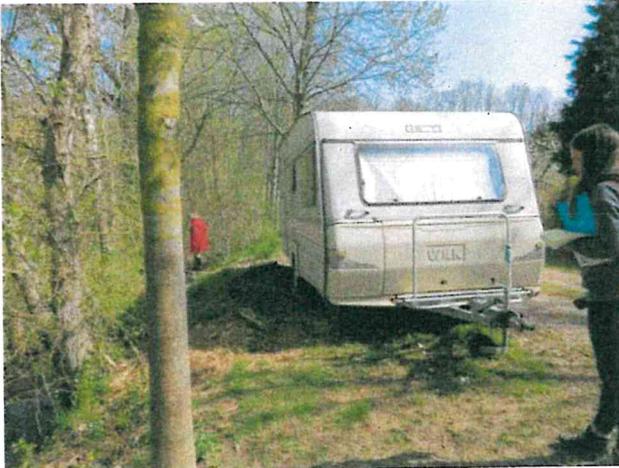
Abbildung 23: Wohnwagenstellplatz

Etwa 15 m unterhalb des Wohnwagenstellplatzes, im Bereich der KGA Am Viadukt befindet sich ein Steg im Gewässer. Die Bäumung des Steges wird durch die uWB beauftragt in Verbindung mit der Klärung bzgl. des Wohnwagenstandplatzes.

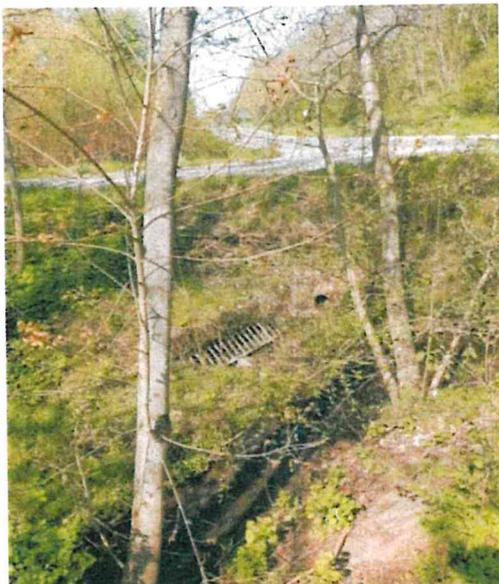
Abbildung 25: Auslaufbauwerk

Linksseitig mündet oberhalb des Viadukts das Auslaufbauwerk RRB-B aus dem GVZ (Rechen) und der Auslauf ÖPNV ein. Eine Bäumung ist notwendig und wird durch die uWB beauftragt.

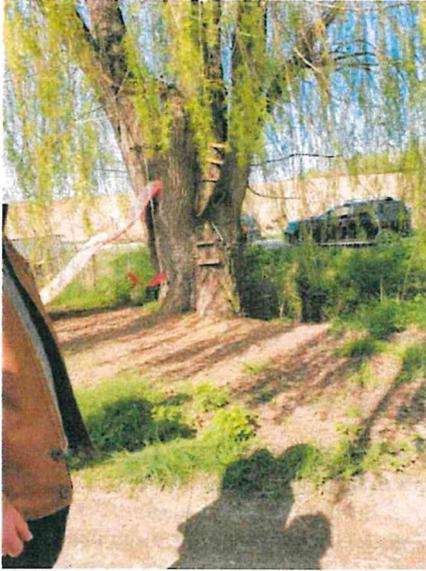
Abbildung 26: Weide "M2"

Für die Weide M2 ist durch die uWB/uNB mittels einer Rückbauverfügung vom Garten- und Friedhofsamt gefordert. Der Baum ist regulär im Kataster erfasst.

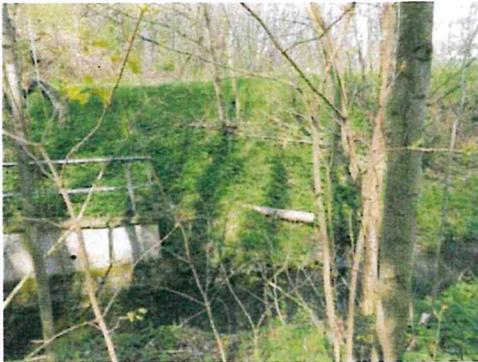
Abbildung 28: Auslauf Straßenentwässerung

Unterhalb des Viadukts befindet sich ein KG-Rohr-Auslauf. Die Gewässerbenutzung erfolgt über die Straßenentwässerung (07400). Die uWB fordert den Straßenbaulastträger zum Einkürzen des Rohrs sowie zum Erosionsschutz auf.

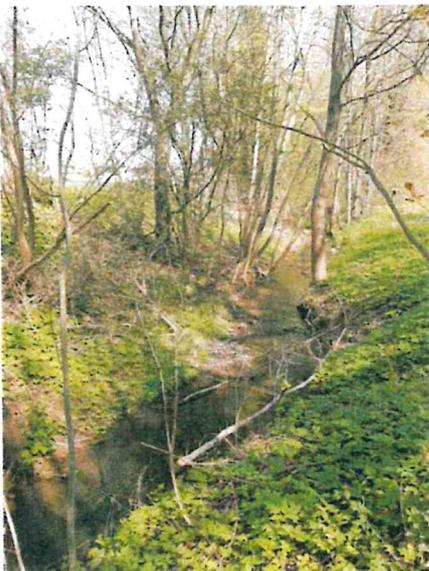
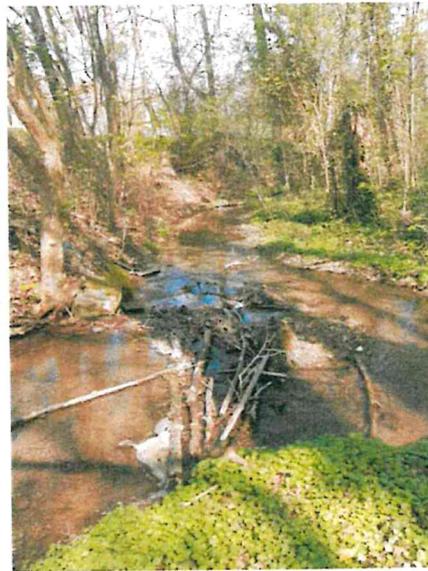
Abbildung 30: Gewässerlauf im Biotop

Abbildung 31: Schwemmgutberäumung

Vom Bahn-Viadukt bis zur Verlängerung der Bürgermeister-Schiller-Straße wird der Vieselbach von einer Biotopfläche (NATSB0124) begleitet). Vereinzelt hat sich Schwemmgut abgelagert. Durch den Gewässerunterhaltungsverband werden jährlich Schwemmgutberäumungen durchgeführt, die gleichfalls Bestandteil des Gewässerunterhaltungsplans (GUP) sind. Um Verklausungen in Richtung Ortslage zu verhindern, wird das vorgefundene Schwemmgut kurzfristig durch den GUV beräumt.

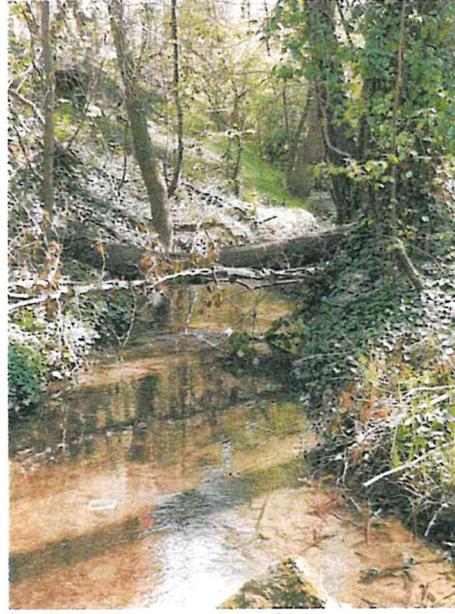
Auf Höhe der ehemaligen Brauerei ist ein Baum umgefallen. Dieser befindet sich noch in der o.g. Biotopfläche und stellt derzeit kein Abflusshindernis dar. Die ungefähre Durchflusshöhe beträgt 40 bis 50 cm. Der Zerfall des Baumes muss in den folgenden Jahren beobachtet werden.

Abbildung 33: umgestürzter Baum

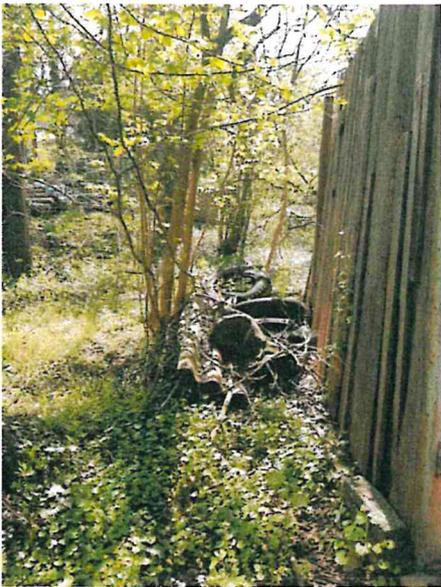
Abbildung 34: illegale Müllablagerungen

Im weiteren Verlauf ist der Grundstückseigentümer des Flurstücks 93/1 (Flur 2) durch die Untere Wasserbehörde aufzufordern, die wilden Abfälle wie z.B. Autoreifen entlang des Zaunes zu beseitigen, bevor diese ins Gewässer gelangen.

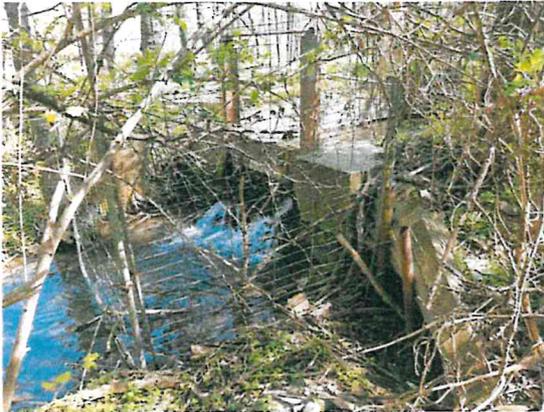
Unmittelbar hinter dem vorgenannten Flurstück befindet sich eine Wehranlage mit Dammbalkenverschluss. Nach Aussage des Bürgermeisters wird diese Staueinrichtung durch die Gemeinde, den Heimatverein und/oder die Feuerwehr gesteuert, um Wasser in die daneben befindlichen (Brauerei-)Teiche zu bekommen. Der Dammbalkenverschluss ist nicht mit der europ. WRRL und der sich daraus ergebenden Durchgängigkeit vereinbar. Der weitere Umgang mit der Stauanlage bzw. die weiteren Möglichkeiten zur Umsetzung der

Abbildung 35: Stauvorrichtung mit Dammbalkenverschluss

Durchgängigkeit sind in Anregung durch die Untere Wasserbehörde stadtverwaltungsintern zu klären.

Das Steuerregime der Wehranlage ist durch die uWB im Zuge der bauseitigen Umsetzung des Freibads Vieselbach zu klären und dem GUV zu übergeben.

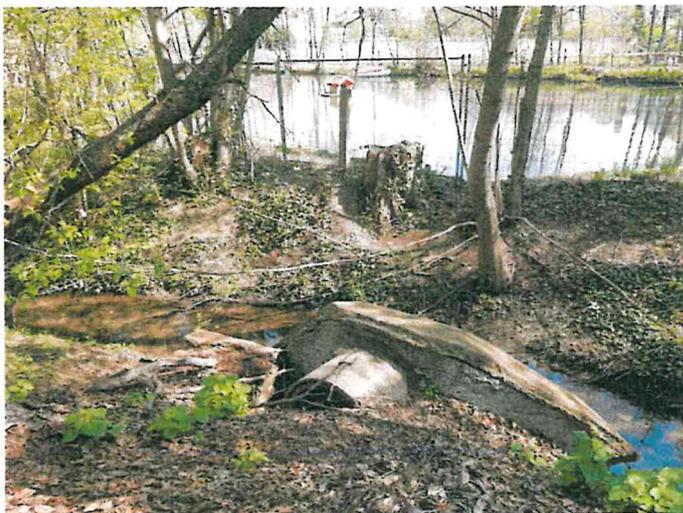
Abbildung 36: ausgebrochenes Einlaufbauwerk

Etwa 30 m unterhalb des Dammbalkenverschlusses mündet linksseitig eine DN600 Betonleitung in den Vieselbach ein. Das Einlaufbauwerk hat sich von der Verrohrung gelöst und ist kurzfristig durch den Leitungsträger instand zu setzen, bevor dieses noch weiterhin den Fließquerschnitt einengt. Veranlassung erfolgt über die Untere Wasserbehörde.

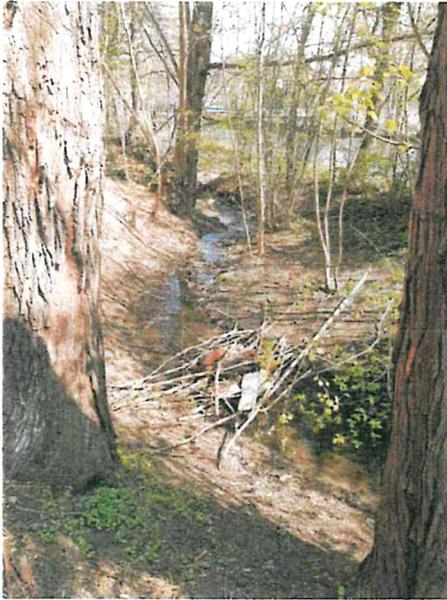
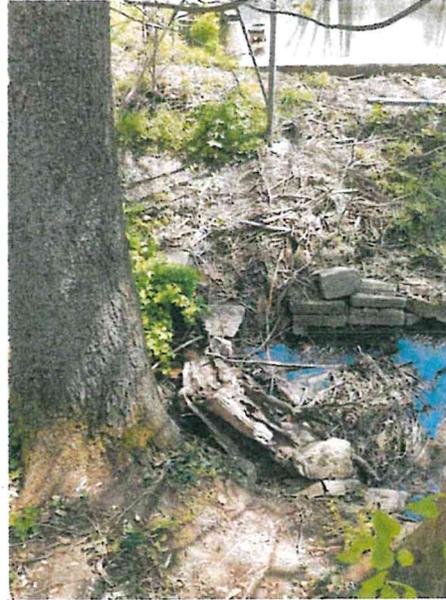
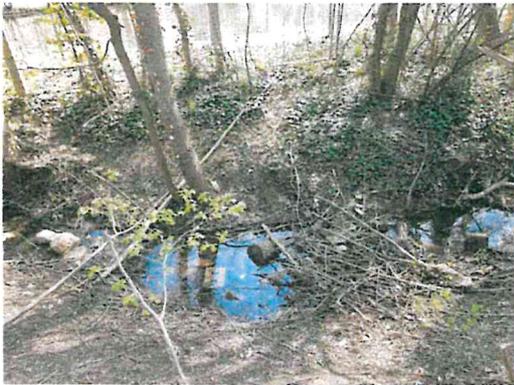
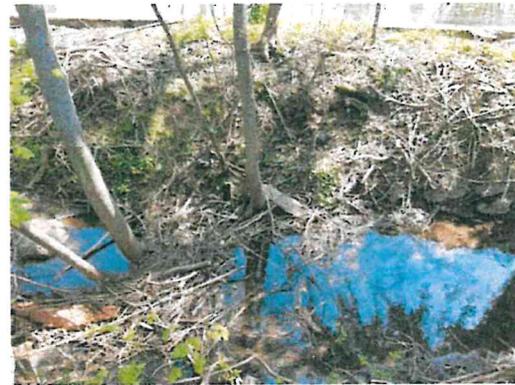
Abbildung 37: Verkläuserung

Abbildung 38: Verkläuserung

Abbildung 39: Verkläuserung

Abbildung 40: Verkläuserung

Die sich bis zum Verrohrungsbeginn am Mühlplatz anschließenden kleineren Verklausungen im Gewässer (parallel der Teiche) werden kurzfristig als ad-hoc-Maßnahmen durch den Gewässerunterhaltungsverband beräumt, bevor diese durch eine erhöhte Wasserführung in die ca. 170 m lange Gewässerverrohrung gelangen.

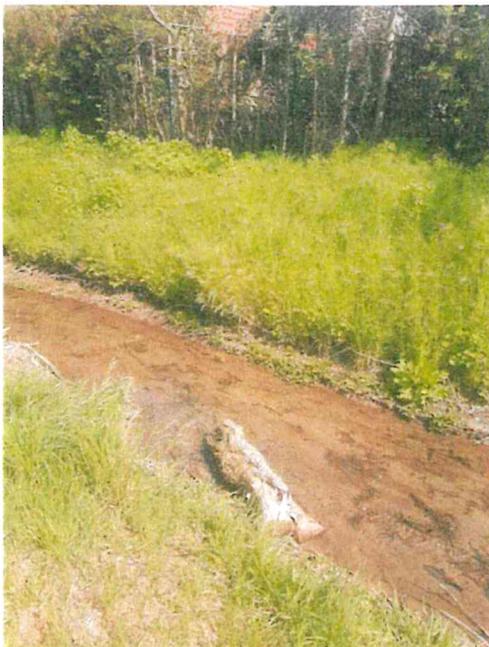
Abbildung 42: Schwemmgut

Im weiteren Verlauf der Lindenallee befindet sich vereinzelt Schwemmgut im Sohlbereich. Dieses wird im Rahmen der anstehenden Schwemmgutberäumung durch den Gewässerunterhaltungsverband aufgenommen und entsorgt. Gleiches trifft den in der Ortslage befindlichen Baum unterhalb der Brücke "Altenburg", welcher quer zur Fließrichtung über dem Vieselbach liegt.

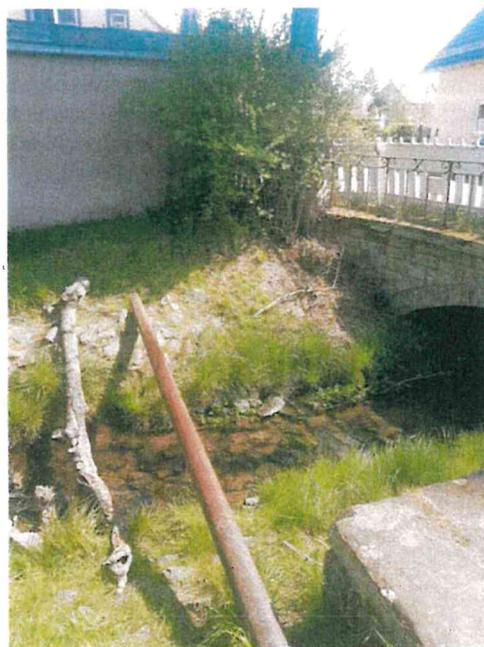
Abbildung 43: Brücke Altenburg

Es erfolgt der Hinweis, dass die Brücke "Altenburg" im Frühjahr 2023 erneuert wird.

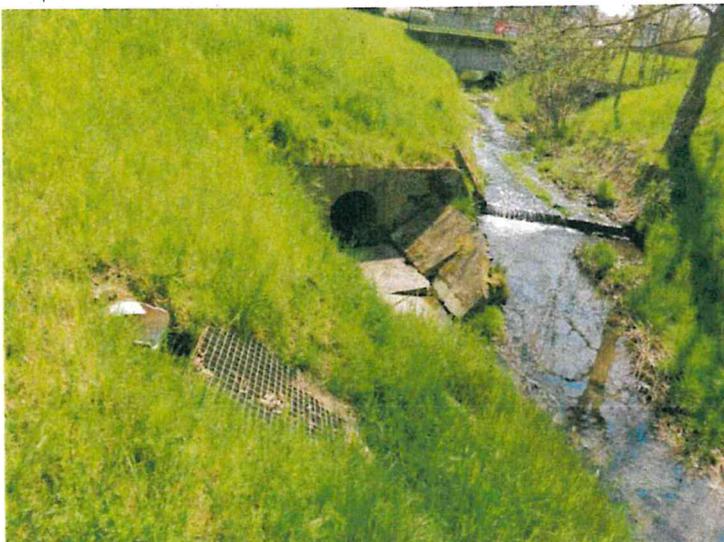
Unterstromig der Brücke Gewerbestraße befinden sich rechtsseitig zwei Einleitungen. Die Einleitstelle des Regenwasserkanals DN 700 ist zu erneuern. Bei der kleineren Regenwasserleinleitung fehlt der Erosionsschutz in der Böschung, weshalb eine tiefe Böschungserosion anzutreffen ist (verdeckt durch Gitter). Erosionsschäden sind durch den Verursacher zu beheben und die Einleitstelle ist fachgerecht herzustellen. Veranlassung erfolgt durch uWB.

Abbildung 44: Blick entgegengesetzt der Fließrichtung

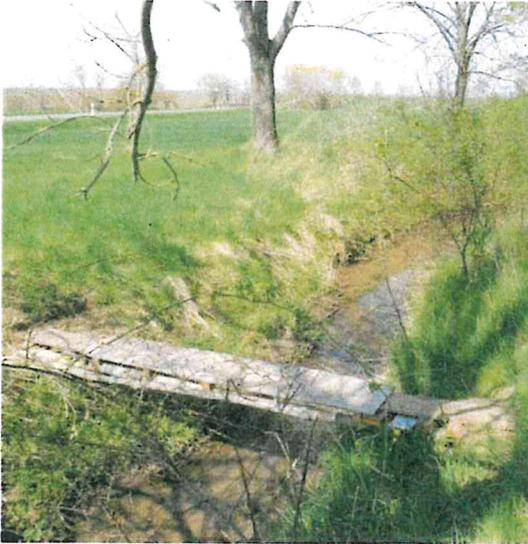
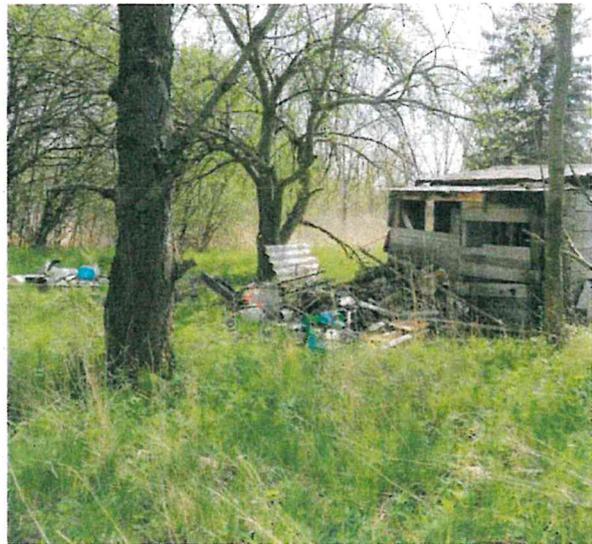
Abbildung 45: Steg

Abbildung 46: Mühlablagerungen

Etwa 280 m unterstromig der Brücke Gewerbestraße befindet sich ein Steg. Dieser scheint als Zuwegung von der Straße zu einer wilden Müllablagerung zu dienen. Die Beseitigung des Steges wird durch die uWB veranlasst. Die Fläche der wilden Müllablagerung im Gewässerrandstreifen wird der uAB bzw. dem flächenzuständigen Amt des städt. Flurstücks übergeben.

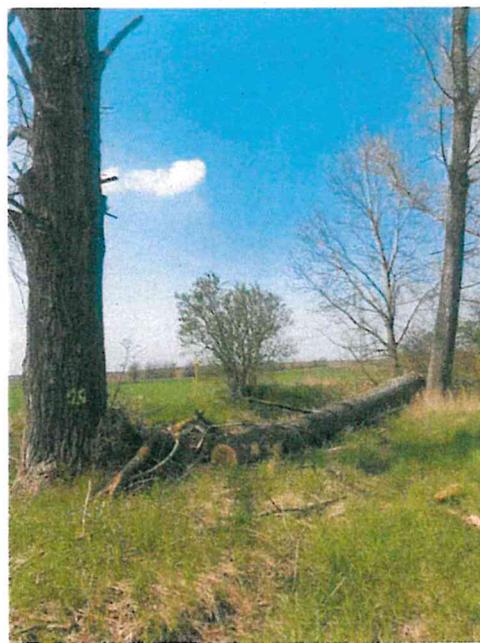
Abbildung 48: umgebrochene Pappel

Auf Höhe der linksseitigen Einmündung des Zapfengrabens ist rechtsseitig eine Pappel umgebrochen. Diese stellt kein Abflusshindernis dar und sollte im Böschungsbereich durch den Eigentümer beräumt werden.

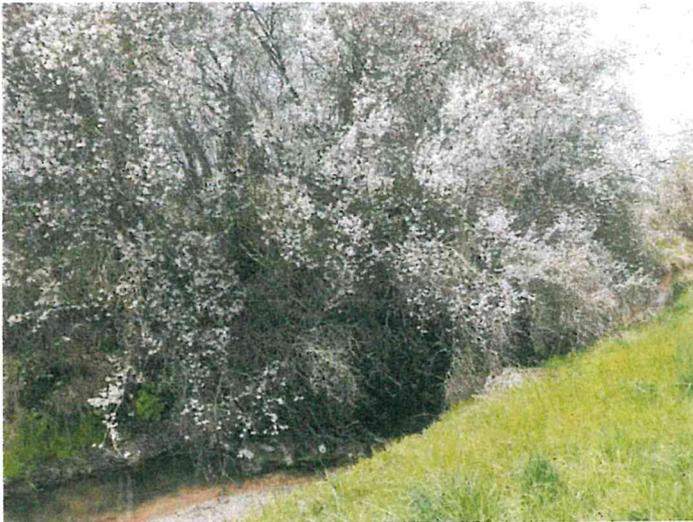
Abbildung 49: Profilschnitt

Etwa 140 m unterhalb des Zusammenflusses sind überhängende Strauchäste auf einer Länge von zirka 25 m durch den Gewässerunterhaltungsverband zurück zu schneiden. Die Arbeiten werden als Maßnahme in den Basisplan von PROGEMIS eingetragen und voraussichtlich in den Gewässerunterhaltungsplan 2023 übernommen.

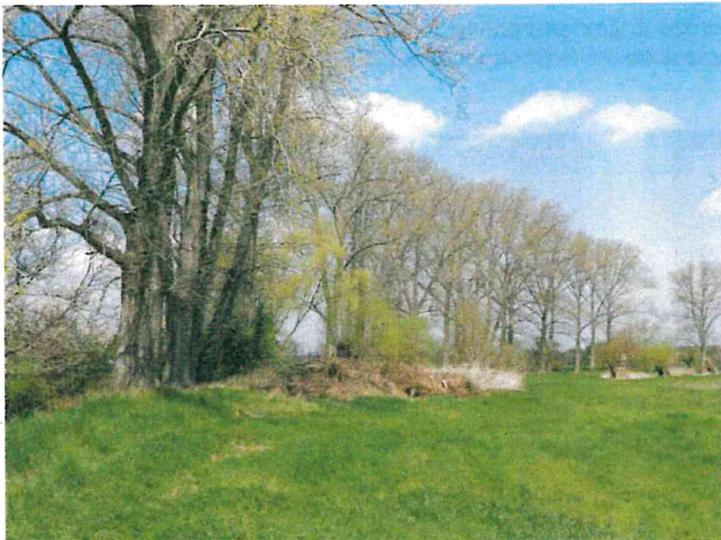
Abbildung 50: Gehölzschnittablagerungen

Circa 200 m unterhalb des Zusammenflusses befindet sich rechtsseitig eine ältere Ablagerung von Gehölzschnitt im Gewässerrandstreifen. Die uWB prüft zusammen mit uNB eine Beräumung/Umlagerung.
