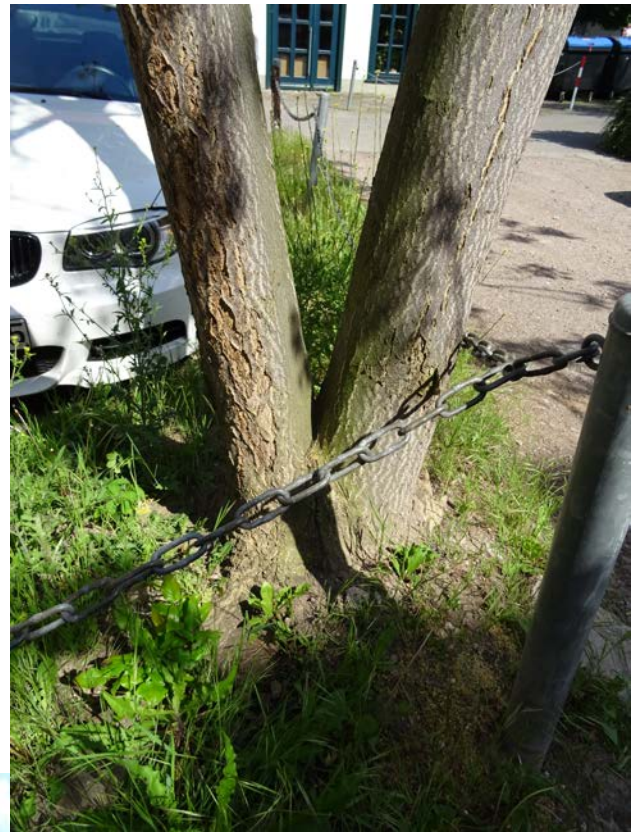
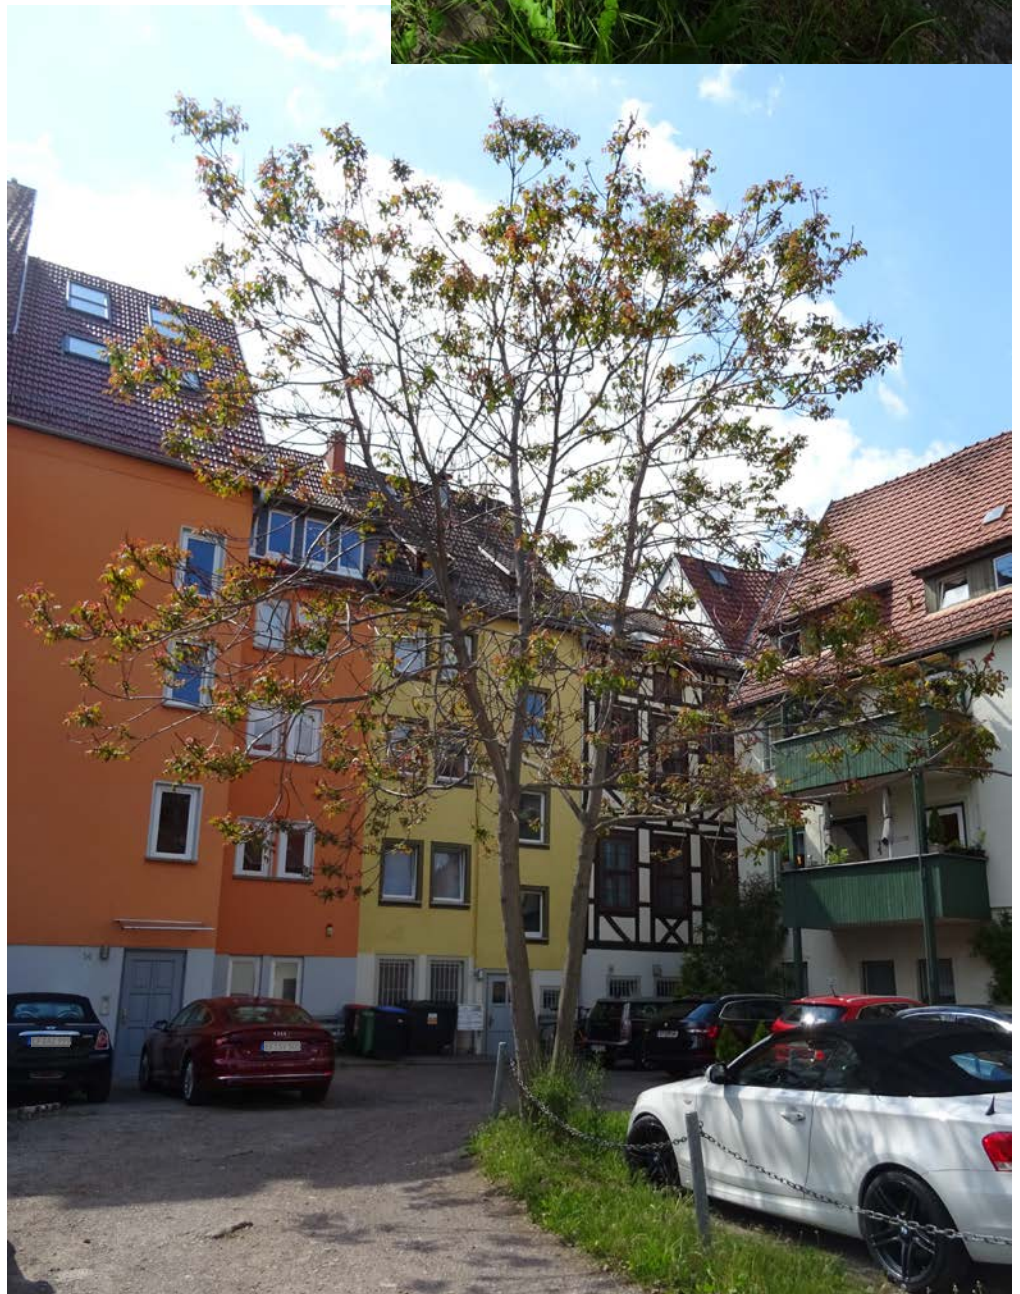
Baum Nr. 1
(Götterbaum)

- invasive Art! (als einziges Gehölz auf der EU- Liste Invasiver gebietsfremder Arten, unterliegt damit dem Handelsverbot)
- vertreibt andere Baumarten, da er sehr starkwüchsig ist und ein großes und aggressives Wurzelwerk ausbildet. Die Wurzeln können auch große Schäden an Straßen, Kanalisationen und Bauwerken anrichten. Einen Götterbaum kann man nur nachhaltig entfernen, wenn auch das gesamte Wurzelwerk entfernt wird.
- steht zwischen festgesetzter Verkehrsfläche und Stellplatzfläche
- Festsetzung zum Erhalt nicht empfohlen

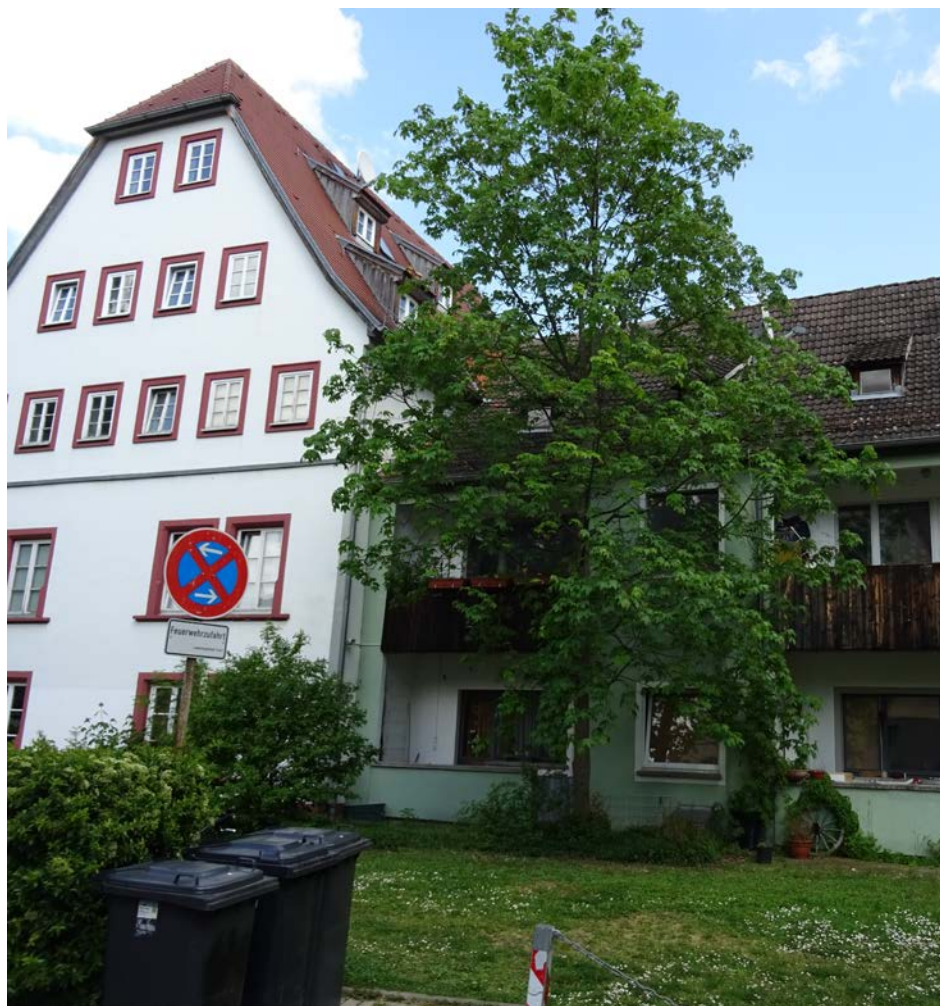
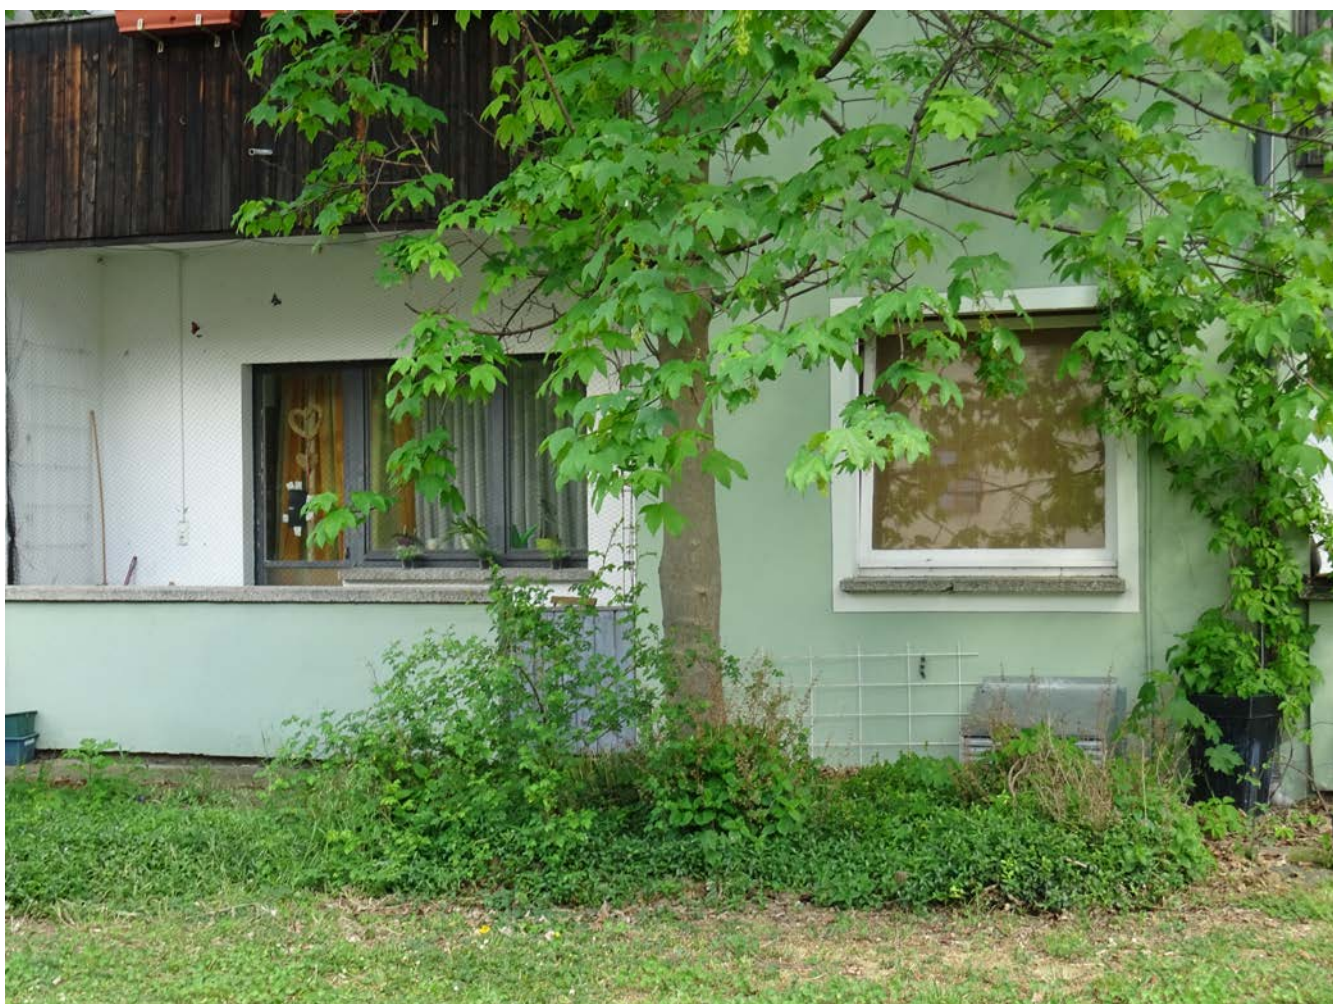
Baum Nr. 3 (Bergahorn)

- Wuchs in unmittelbarer Nähe zur Fassade
- Bei Ausschöpfen des festgesetzten Baufeldes ist ein Erhalt nicht möglich.

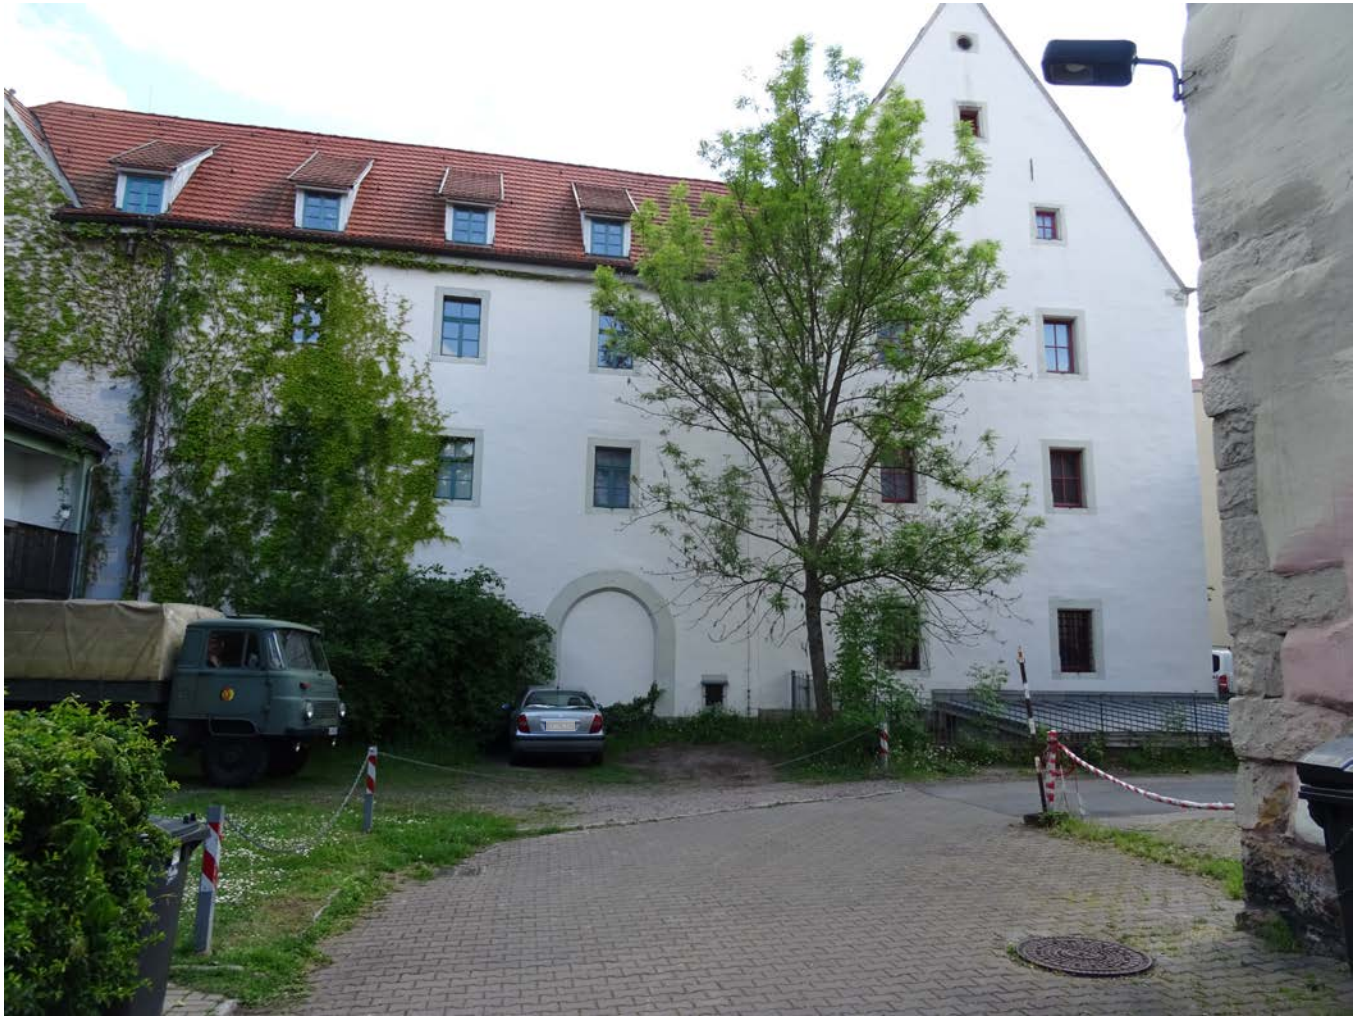
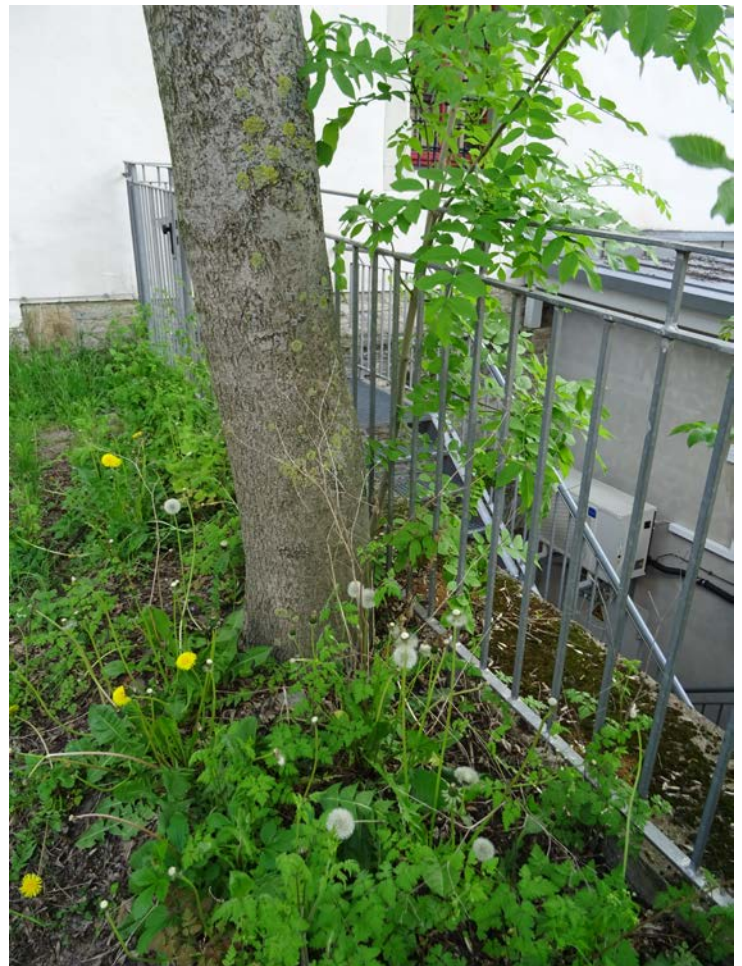
Baum Nr. 4 (Gemeine Esche)

- Wuchs direkt am Treppenbauwerk
- Bei baulichen Maßnahmen an der Treppenmauer oder Ausschöpfen des festgesetzten Baufeldes ist ein Erhalt nicht möglich.

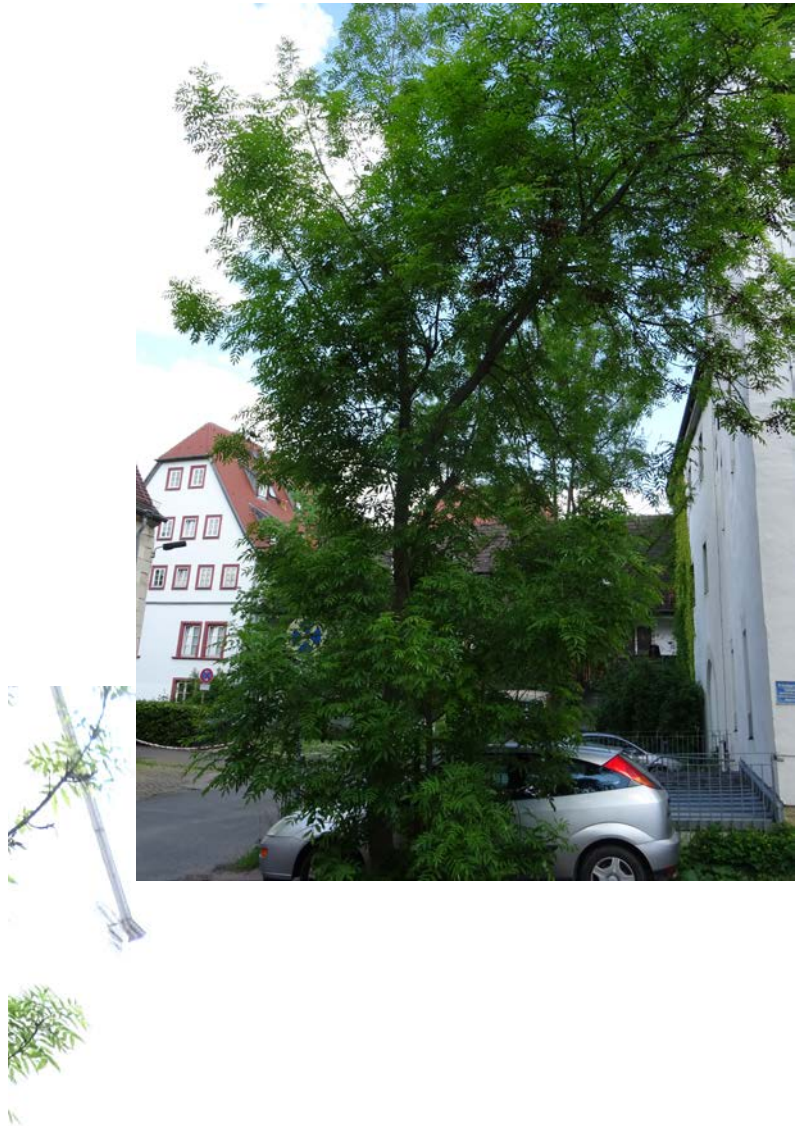
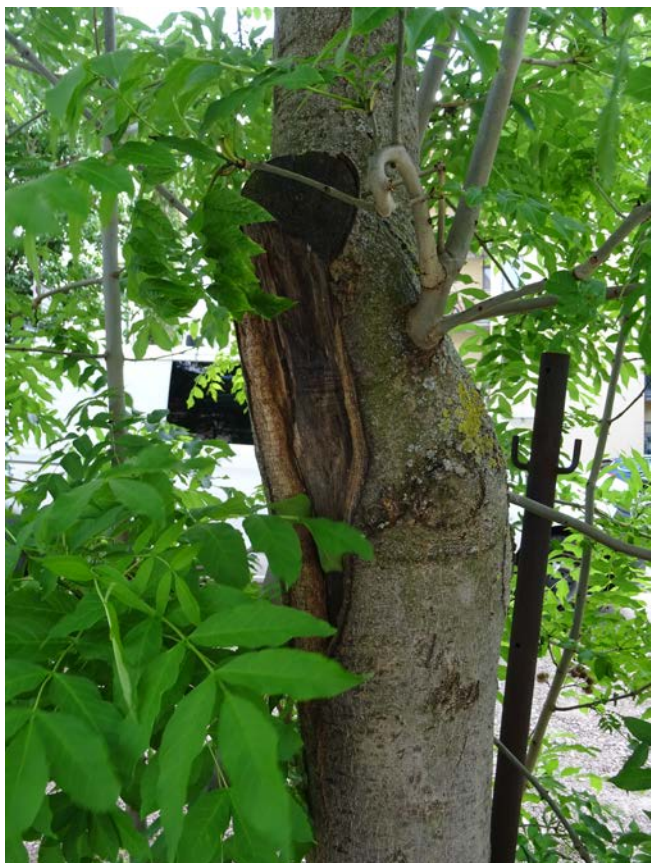
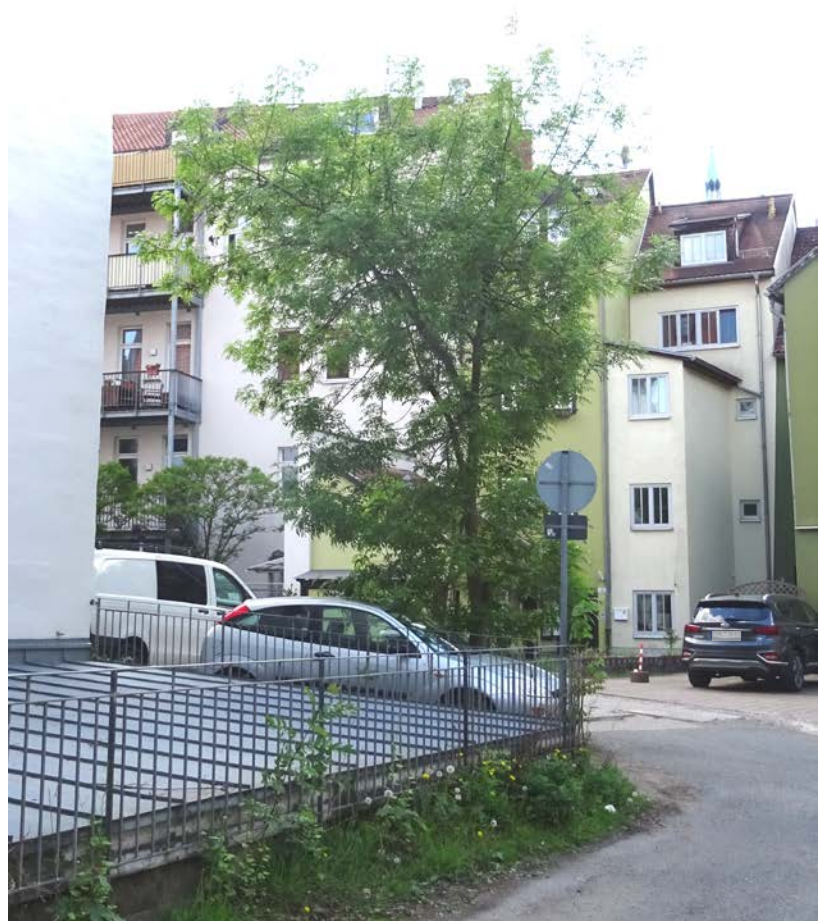
Baum Nr. 5 (Gemeine Esche)

- Stammschäden
- stark verdichteter Wurzelraum
- Krone einseitig durch Kronenabriss
- große Eingriffe in Wurzelraum und Krone sind durch bauliche Maßnahmen (Retungsweg, Zufahrt) zu erwarten

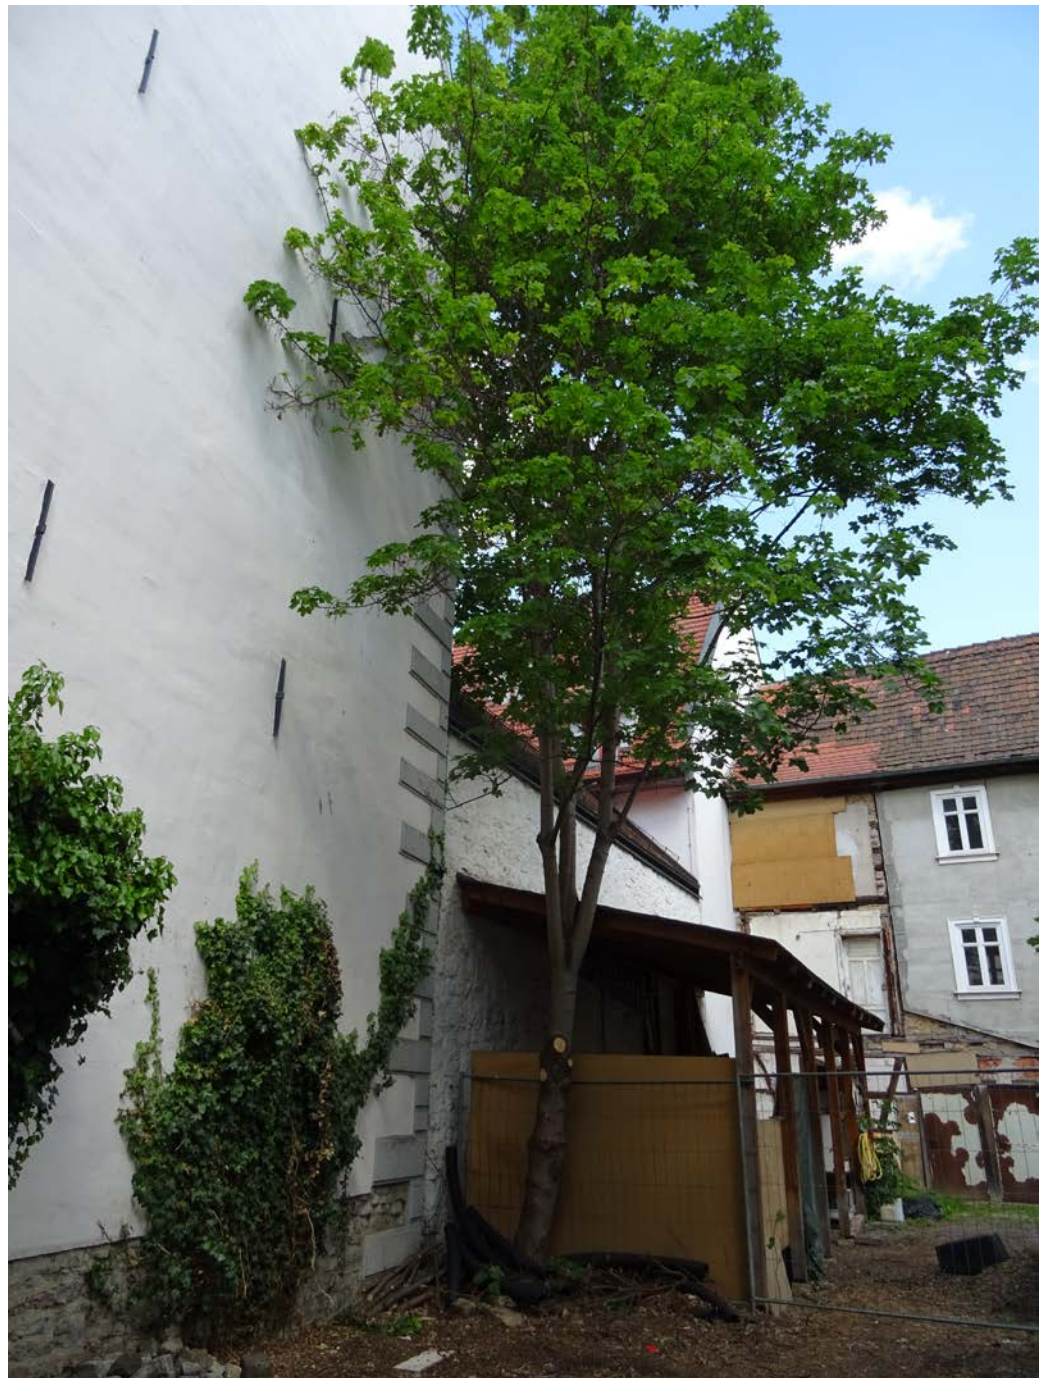
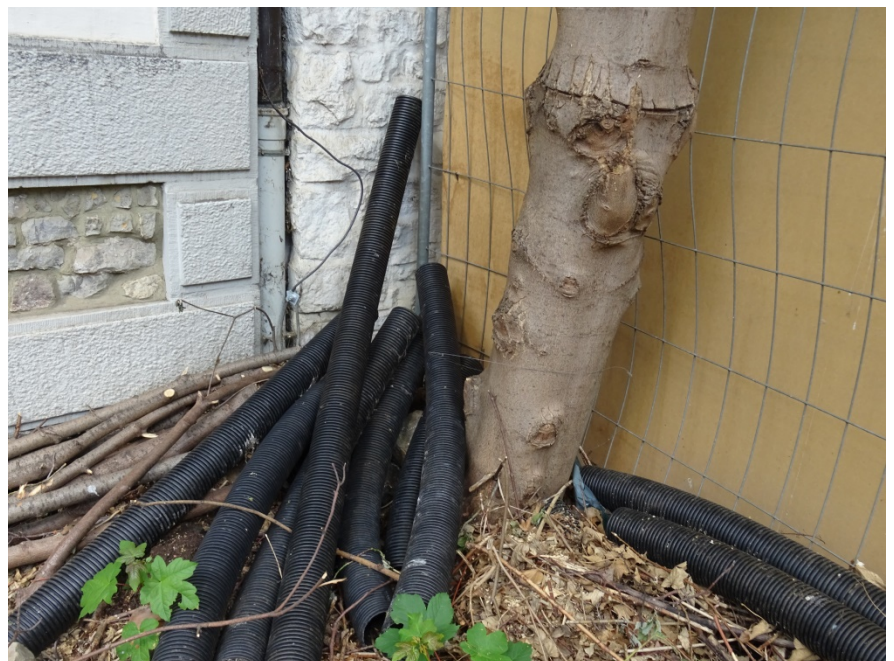
Baum Nr. 8
(Bergahorn)

- Abstand Stamm zum Gebäude (Denkmalschutzstatus) unter 1m,
- Bei baulichen Maßnahmen an der Außenmauer des Naturkundemuseum oder Ausschöpfen des festgesetzten Baufeldes ist ein Erhalt nicht möglich.
