Bericht zur Luftbildauswertung

Objekt: Erfurt, Ausbau des Knotens Gothaer Straße/Wartburgstraße und zum
Straßenbau P&R Platz Messe
Vertrags-Nr.: 66-401-10182-41-3011 & 66-401-10183-41-3007
Kostenstelle: 3099 1936

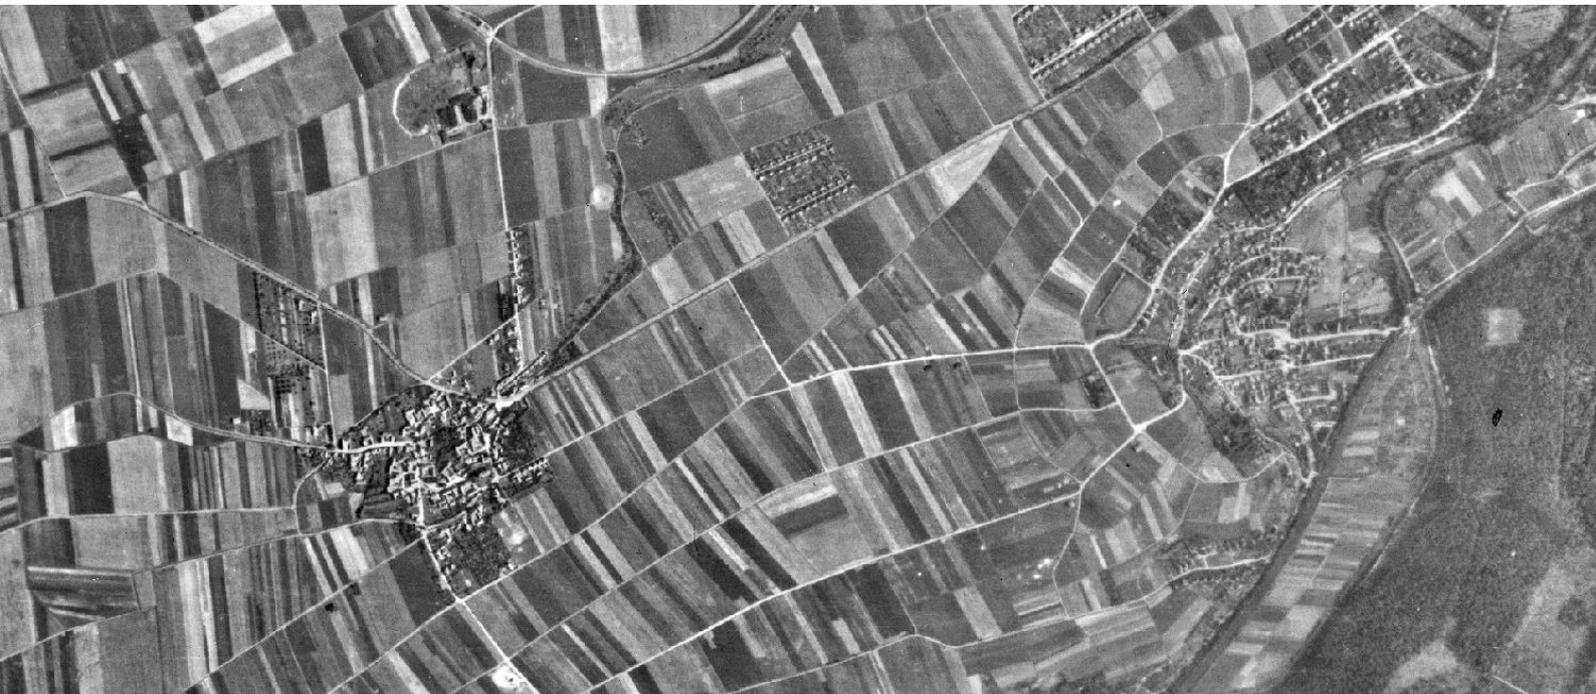
Luftbild zeigt die Untersuchungsfläche und Umgebung am 22.07.1945 (Flug-Nr.: 194503, Bild-Nr.: 114)

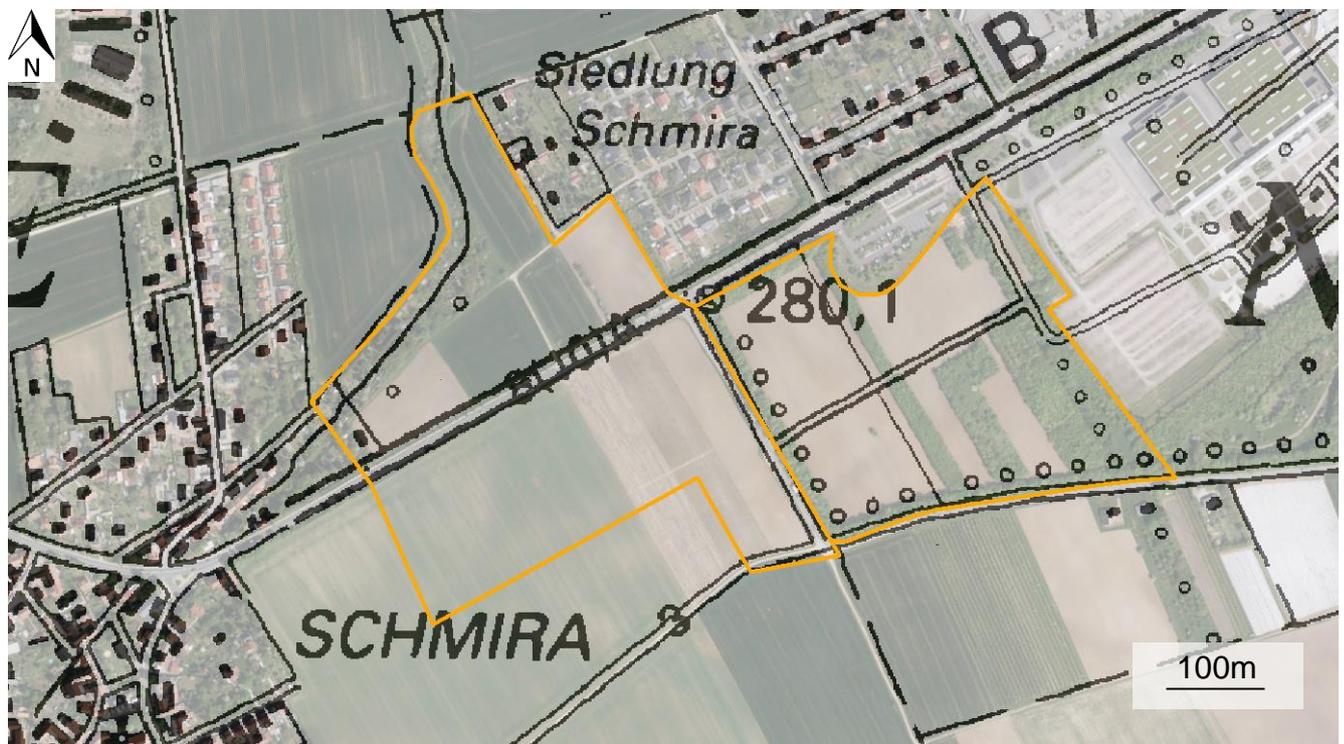
Die zu untersuchende Fläche auf der der Ausbau geplant ist, befindet sich an der Eisenacher Straße und Gothaer Straße, zwischen der Ortschaft Schmira und dem Messegelände von Erfurt (Abb. 1).

Zum Zeitpunkt des 2. Weltkrieges bestand die Untersuchungsfläche aus Feldern. Der Trassenverlauf der Eisenacher Straße und Gothaer Straße bestand bereits zum damaligen Zeitpunkt im gleichen Verlauf wie heute. Da die zu untersuchende Fläche damals wie heute von Feldern und Äckern bedeckt ist, ist die Einsicht in das Untersuchungsgebiet sehr gut und uneingeschränkt.

Abbildung 1: Arbeitsgebiet (gelb) im aktuellen Satellitenbild (Bildquelle: Esri und Lizenzgeber)

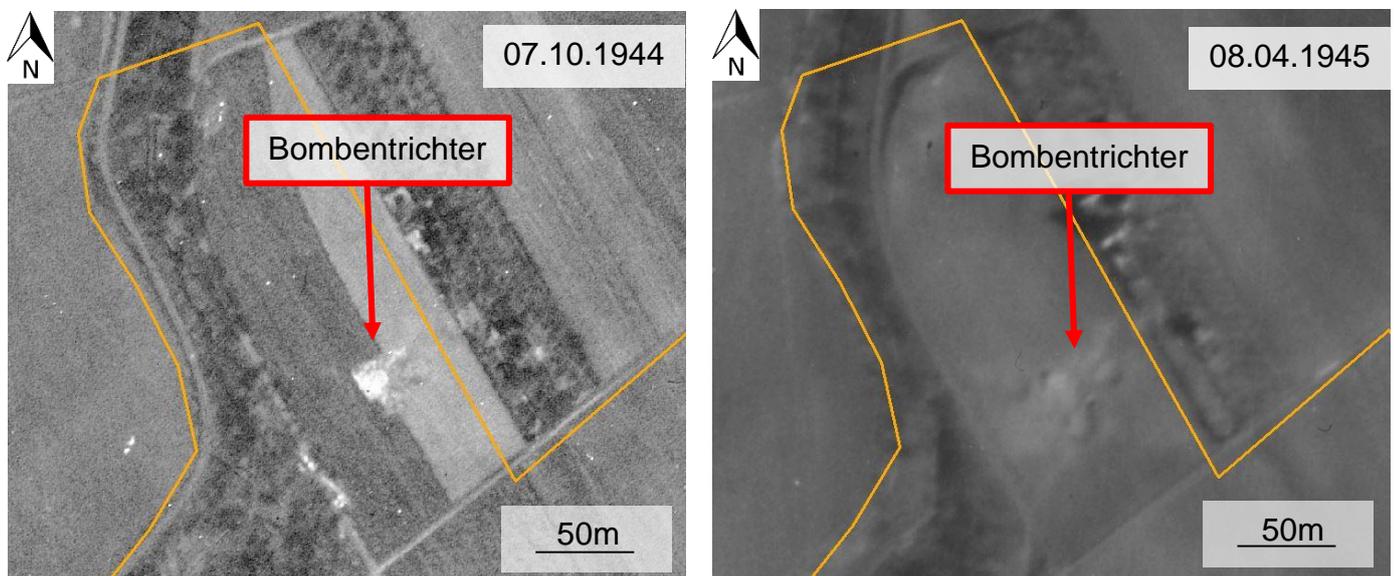
Auf der Untersuchungsfläche direkt wurden auf den Luftbildern vom Oktober 1944 insgesamt eine Anzahl von 8 Bombentrichter gefunden, wobei sich die meisten im nordwestlichen Teil zwischen dem Eselsgraben und der Siedlung Schmira befinden (7 Bombentrichter). Ein weiterer Bombentrichter befindet sich an der Gothaer Straße, ganz in der Nähe vom heutigen Gelände des P&R Parkplatzes.

Abbildung 3: Bombentrichter zwischen dem Eselsgraben und der Siedlung Schmira (1944: Flug-Nr.: 106G-3288, Bild-Nr.: 4026; 1945: Flug-Nr.: 30-5851, Bild-Nr.: 2007)

Der Bereich um die Bombentrichter, sowie der Bereich um den Luftschutzgraben werden als potentiell kampfmittelbelastete Fläche eingestuft (Anlage 1).

Es wird daher empfohlen, die in der Anlage als potentiell kampfmittelbelastete Fläche im Vorfeld von Baumaßnahmen im Rahmen des präventiven Arbeitsschutzes einer geophysikalischen Untersuchung (Sondierung) zu unterziehen. Ist eine Flächenabsuche aufgrund von ungünstigen Bedingungen im Untergrund nicht oder nur eingeschränkt möglich, wird eine kampfmitteltechnische Begleitung der Erdarbeiten in Form einer Aushubüberwachung empfohlen.

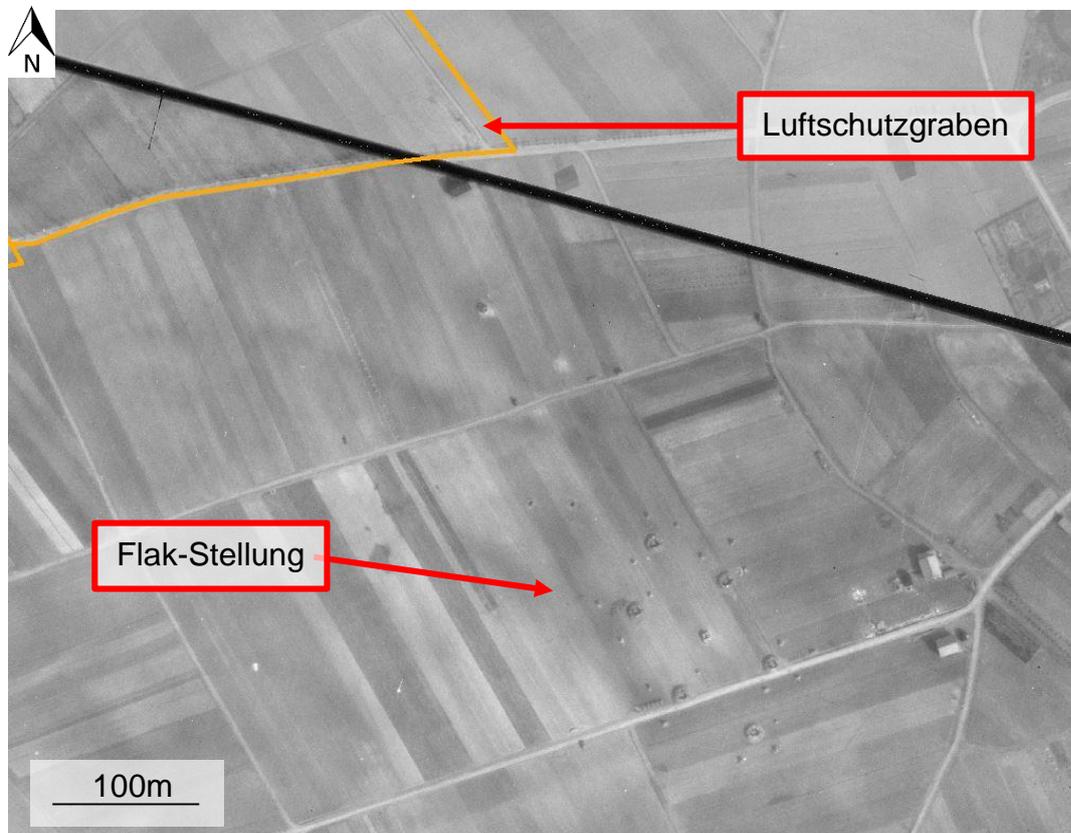
Hinzu kommt eine Stellung schwerer Flak etwa 300m südlich des Untersuchungsgebietes. Die Stellung ist jedoch im ausreichenden Abstand, sodass sich die Untersuchungsfläche außerhalb des Gefahrenradiuses befindet. Jedoch wurde im Zuge dieser Flak-Stellung ein Luftschutztunnel angelegt, welcher sich auf dem Gelände in der südöstlichen Ecke der Untersuchungsfläche befindet. In solchen Gräben kam es häufig zu Vergrabungen von Kampfmitteln.

Abbildung 4: Flak-Stellung und Luftschutztunnel im Süden der Untersuchungsfläche (Aufnahmedatum 25.03.1944, Flug-Nr.: 106G-5109, Bild-Nr.: 3217)
