Orientierende Untersuchung und Gefährdungsabschätzung

Liegenschaft: „Lingel-Fläche“, Erfurt-Süd

Auftragnehmer: *ECI EnviroConsult Ingenieurbüro*
Meuselwitzer Str. 5, 99092 Erfurt

Datum: 26.06.2014

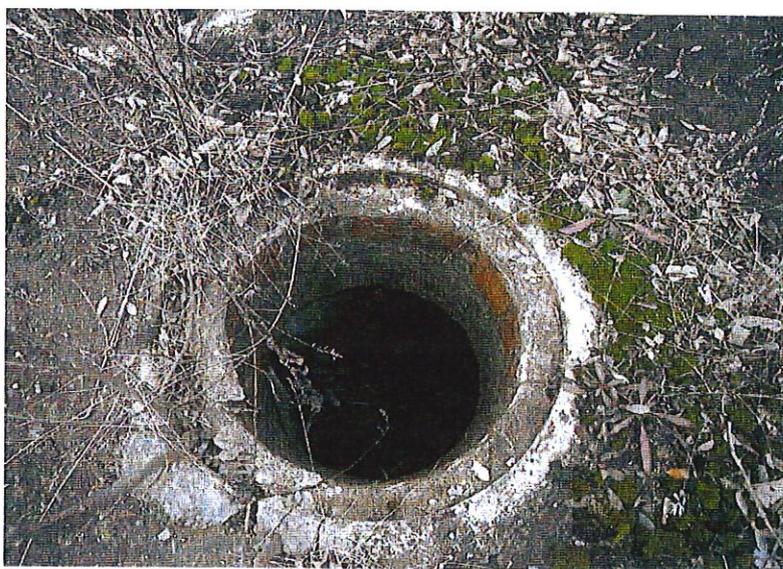
Foto 1 (aus /U11/)

Im Zuge der Historischen Recherche /U11/ wurde im Jahr 2011 ein Schachtbauwerk geöffnet und als unterirdische Tankanlage identifiziert, siehe Foto 1:

Diese und evtl. weitere Bauwerke unterflur sollten vor der Aufnahme von Erschließungsarbeiten noch erkundet und im Zuge der Baureifmachung als erstes unter fachtechnischer Begleitung zurückgebaut werden.

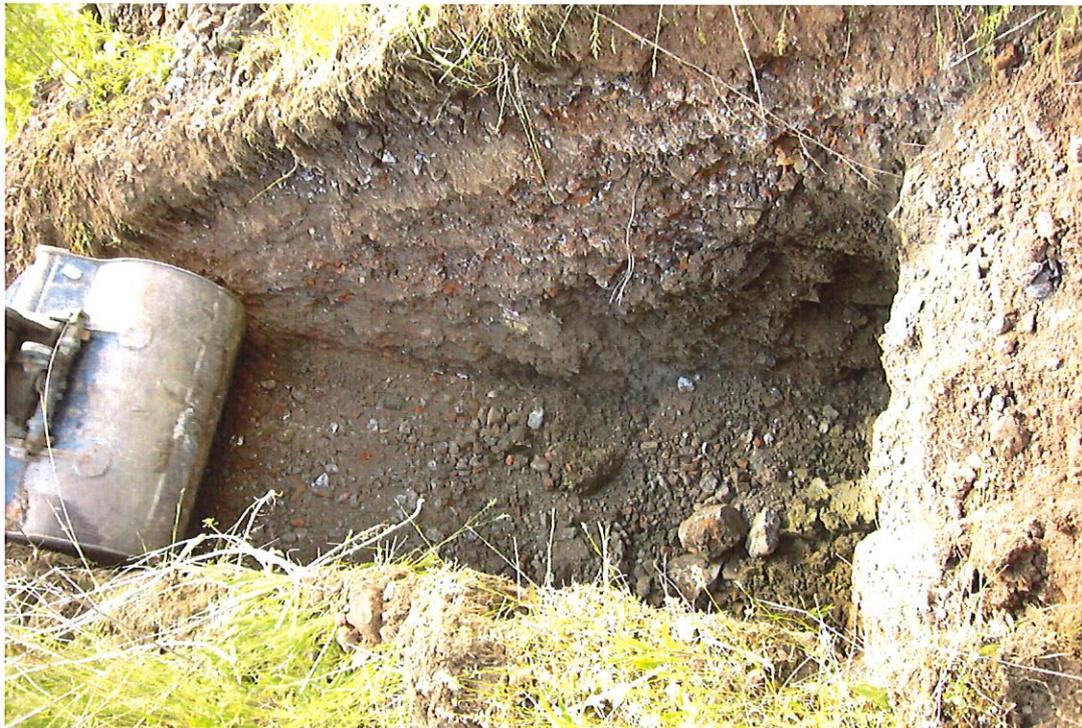
Foto 1.: Schurf S 1: Auffüllung mit RC und Bauschutt

Das vor-Ort in Mächtigkeiten bis > 3m eingebaute Recyclingmaterial wurde an zwei Stellen untersucht (S1: Standort ELMI und S2: Standort Lingel). Die beim Wiedereinbau bereits bekannte und auch von der Behörde tolerierte Überschreitung der Z1.1 Werte für den Parameter Sulfat (Z.1.1 = 150 mg/l) findet sich auch bei den aktuellen Untersuchungen: S1: Sulfat = 895 mg/l, führt zur Einstufung > Z2 und bei Schurf S2: Sulfat = 211 mg/l → Einstufung Z 1.2.

Aus umweltfachlicher Sicht bestehen für den Verbleib des Recyclingmaterials keine Bedenken, da der geogene Hintergrund in Thüringen für Sulfat (Gips) prinzipiell sehr hoch ist, d.h. es würde keine Verschlechterung eintreten, aber für das geplante Baugeschehen ist mit dem Anfall einer größeren Kubatur, auch aus bauphysikalischen Gründen nicht wiedereinbaubaren Materials zu rechnen.

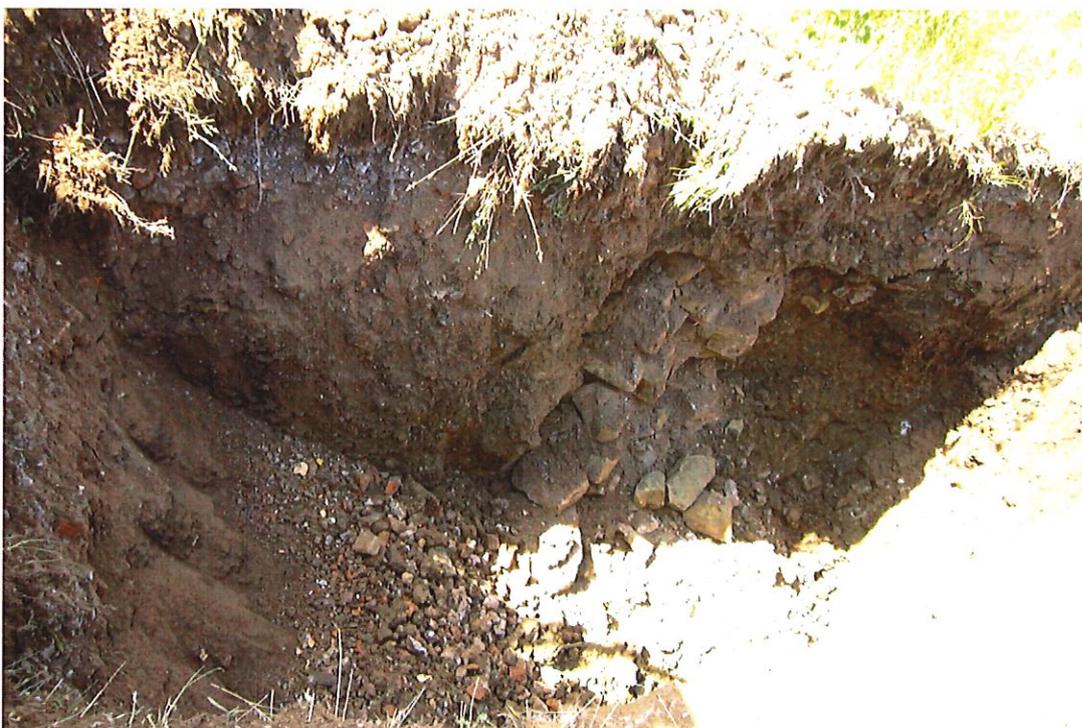
Foto 2.: Schurf S 2: Auffüllung mit RC und Boden, Mauerreste

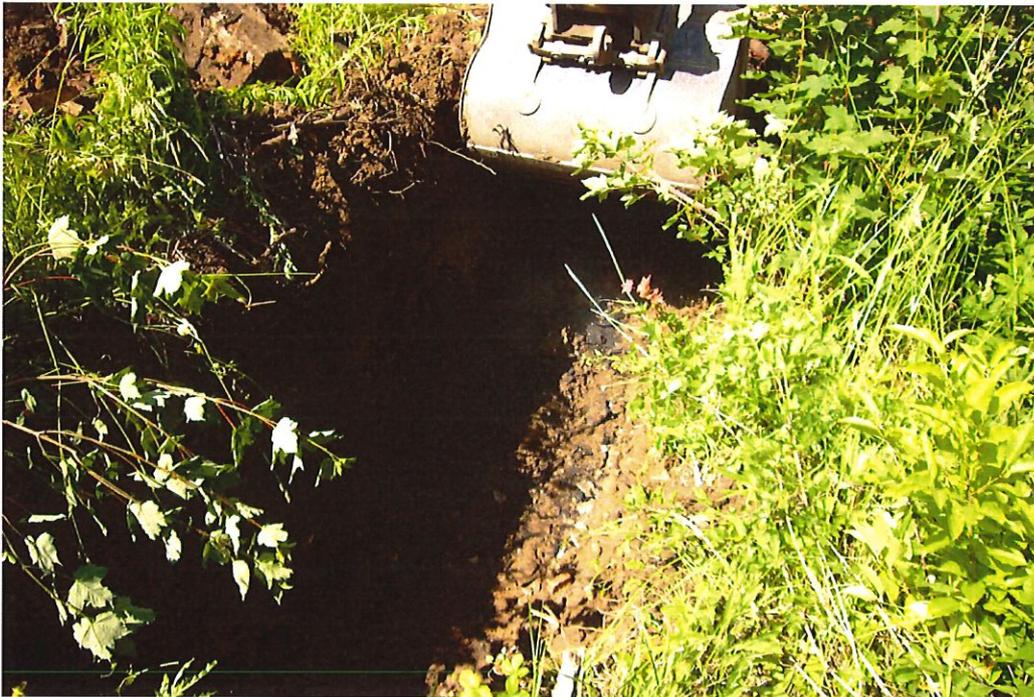
Der untersuchte Boden (Auffüllung) weist Inhomogenitäten auf. Hier ist mit (üblichen) Qualitäten von Z 1.1 und Z 1.2 zu rechnen. Unter dem Einfluss „alter“ Nutzungen, d.h. deutlich vor 1990 teilabgebrochener Gebäude, wie z.B. durch Schurf S3 im Bereich eines ehem. „Maschinenhauses“ (Lingel) aufgeschlossen, wurden auch schlechtere Bodenqualitäten angetroffen, die hier auf Grund des nachgewiesenen Gehaltes an PAK von 38,8 mg/kg nicht mehr verwertet werden können und

Foto 3.: Schurf S 3: Auffüllung mit Boden, bei – 2,5m Bodenplatte mit Teerpappen

auf einer Deponie abgelagert oder in einer dafür zugelassenen Bodenbehandlungsanlage behandelt werden müssen. Für schadstoffbelastete Böden gelten Annahmepreise ab ca. 40 €/to (zzgl. Transport).

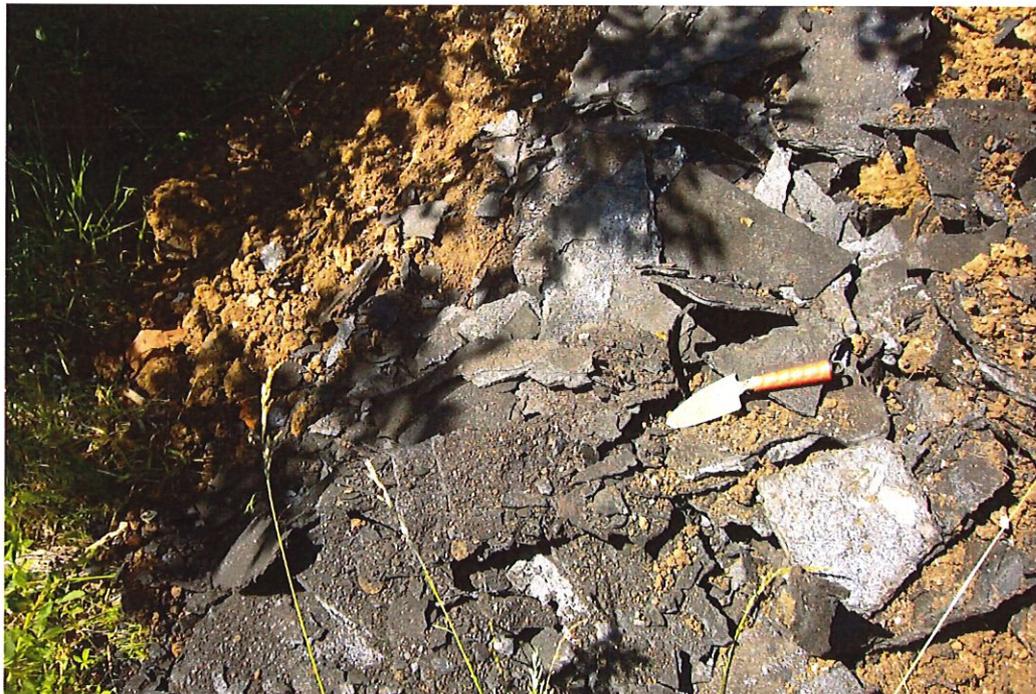
Die im Schurf S3 angetroffene Bodenplatte war mit einer ca. 5-7 cm starken Schicht aus Teer/Teerpappen bedeckt, die entsprechend der Analytik (PAK > 18.000 mg/kg) beim Rückbau als „gefährlicher Abfall“, früher Sonderabfall, einzustufen und entsprechend zu entsorgen ist. Die „Stadtwirtschaft Erfurt – Entsorgung GmbH“ erhebt für diese Abfallart eine Gebühr von 160 €/to.

Foto 4.: Schurf S 3: Teerpappen aus S 3

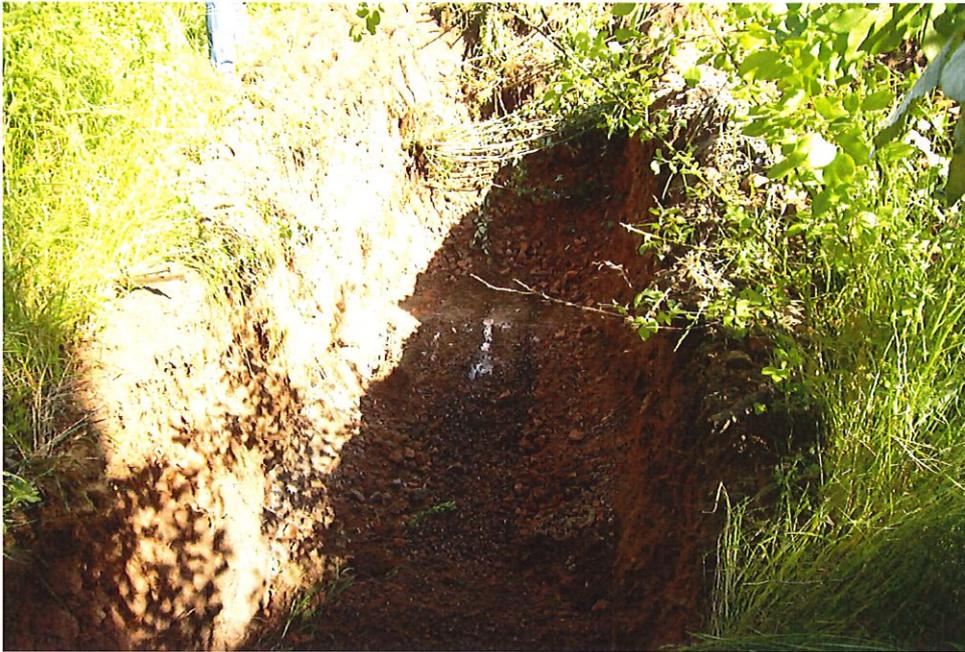
Foto 5.: Schurf S 4: ab - 1,5 m Fundamentstreifen (Bildmitte) und Auffüllung mit Sand/Asche

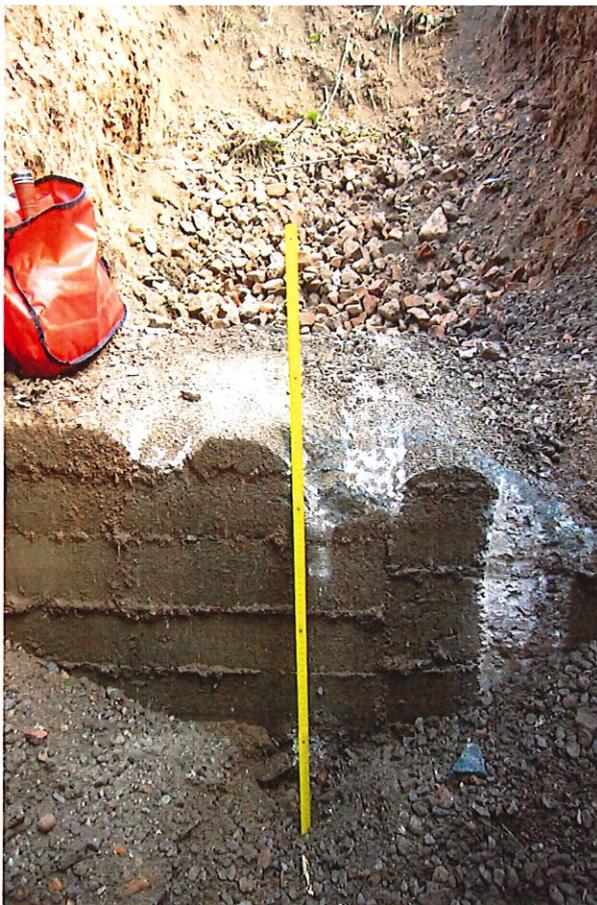
Hier ist als erstes festzustellen, dass der Untergrund eine größere Zahl von Bauhindernissen in Form von Fundamenten, Bodenplatten und Mauerwerksresten enthält. So wurden in drei von insgesamt fünf Suchschürfen eben diese Altbaukörper angetroffen (S2: Mauerwerk; S3: intakte Bodenplatte (Beton) mit teerhaltiger Sperrschicht; S4: Streifenfundamente, Mindeststärke 60 cm (Beton)).

Foto 6.: Schurf S 4: Fundamente

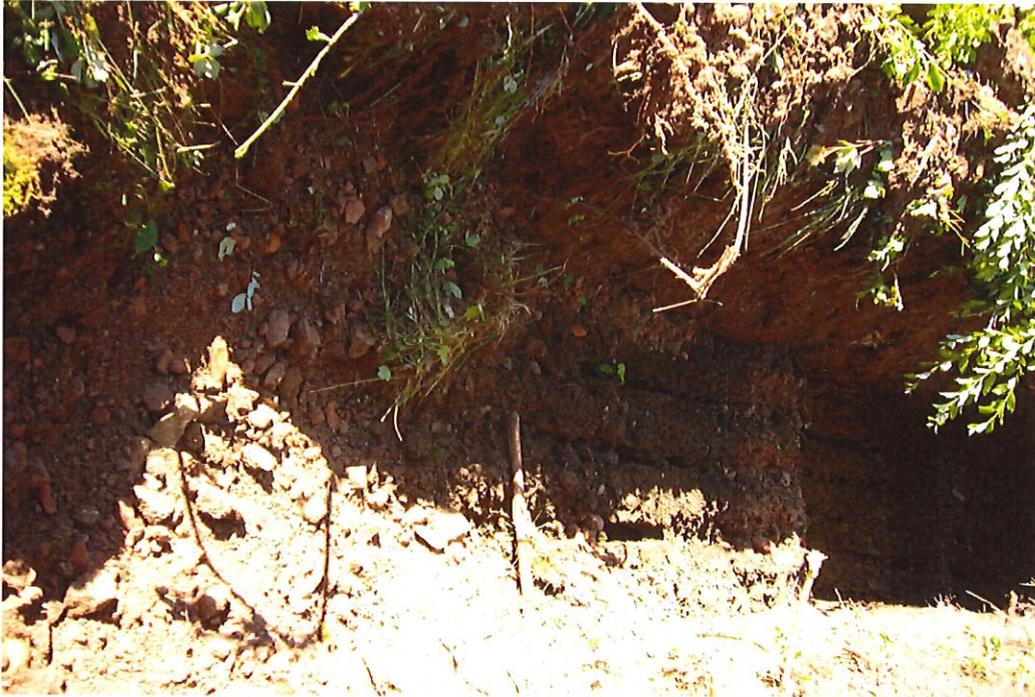
Foto 7.: Schurf S 5: Auffüllung, ab -2,0m anstehender Boden

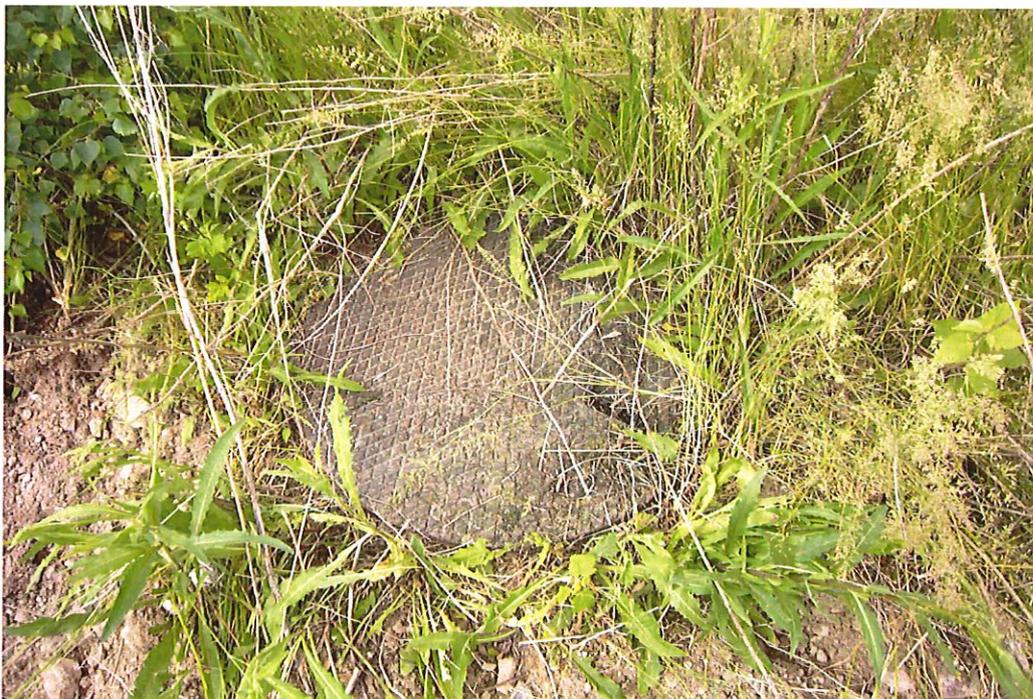
Auf dem Standort befinden sich mindestens noch zwei nicht zurückgebaute Unterflurbauwerke, eins davon wurde als Tankanlage identifiziert (Tanks noch vorhanden).

Foto 8.: 5m westlich Schurf S 1: Schachtbauwerk, lt. /U11/ komplette Tankanlage

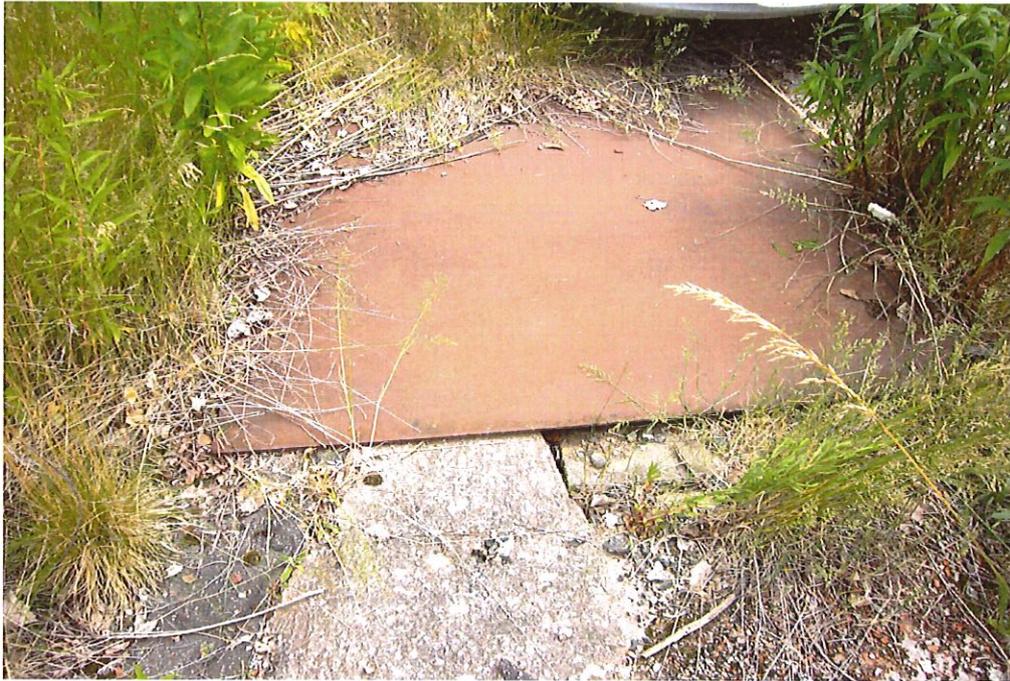
Ein weiteres, mit Stahlplatten abgedecktes Schachtbauwerk nicht bekannter Ausdehnung, befindet sich im Zufahrtbereich, siehe Fotodokumentation und Lageplan Anlage 1.2.

Foto 9.: abgedeckte Grube im Bereich der Zufahrt
