**Begründung zur Aufhebung der Sanierungssatzung
„Ortskern Stotternheim“ (STO360)**

Stadt Erfurt
Amt für Stadtentwicklung und Stadtplanung
Abteilung Stadterneuerung

Mai 2019

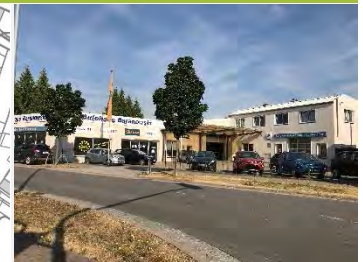
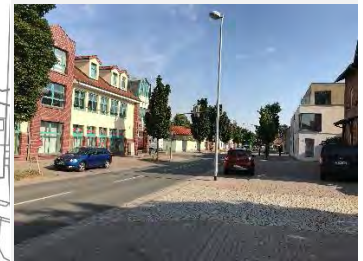
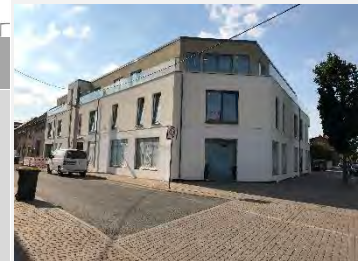
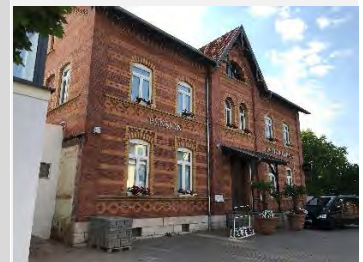
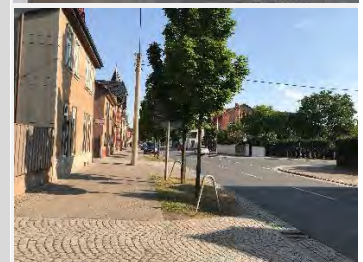
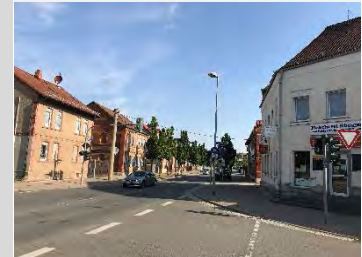
Bereich 1

- Hauptverkehrsachse durch Stotternheim beidseitig der Erfurter Landstraße
- städtischer Bebauungscharakter, differenzierte, aber erhaltenswerte Bausubstanz und Bebauungsstruktur
- ein 4-geschossiger Wohnblock
- überwiegend schlechte Instandhaltung der Gebäude, sanierungsbedürftig
- Nutzung in den Obergeschossen vorwiegend Wohnen
- Nutzung in den Untergeschossen kleine Läden und Geschäftsbereiche Gewerbe und öffentliche Einrichtungen (z.B. Gastronomie, Banken, Versicherungen)
- zu geringes und nicht organisiertes Parkraumangebot
- ungestaltete Grünflächen
- keine Aufenthaltsqualität

- Erhalt und Neuansiedlung von Läden- und Geschäftebereiche im EG
- Aufwertung der Wohnnutzung in den OG's
- allgemein guter Zustand der Gebäude Nr. 11, 13, 14
- Schließen der Raumkante Ecke Bergfeldstraße
- Baumaßnahme Bergfeldstraße 4
- Erfurter Landstraße 4 – saniert; Nr. 8 als Nebengebäude errichtet
- gute Integration des Neubaus in die angrenzende Bebauung
- Erfurter Landstraße 9 – Neubau nach Abbruch – Nutzung u.a. Sparkasse
- Wohngebäude in Plattenbauweise sowie Eckbebauung (OG Wohnen, EG Bäckerei und Fleischerei) saniert
- Insgesamt sind die Gebäude zu 90 % saniert.

- Aufwertung des Straßenraumes durch gepflegte Baumpflanzungen und Abstandsgrün

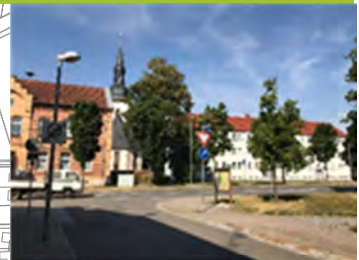
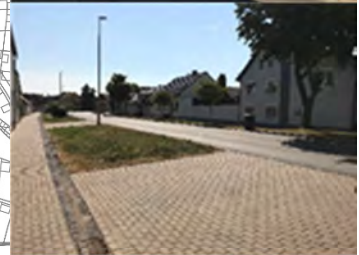
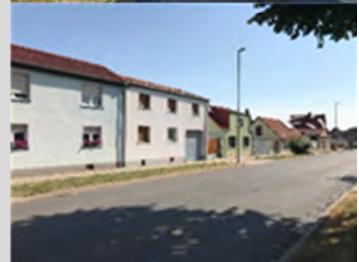
Bereich 3

- beidseitig der Straße zum Stotternheimer See und der Neuen Straße
- für die Gesamterschließung des Sanierungsgebietes von besonderer Bedeutung
- einheitliches Erscheinungsbild der baulich und ortsgeschichtlich erhaltenswerten Bausubstanz
- Mehrzahl der Gebäude in schlechtem Instandhaltungsgrad
- zahlreiche An- und Umbauten, teils maßstabsfremde Nutzung
-

- Erhalt und Sanierung der Wohngebäude
- Abbruch Karlsplatz 22 - Baulücke
- Baumaßnahme Karlsplatz 17a

- Grüngestaltung in der Neuen Straße und der Straße zum Stotternheimer See gepflegt
- in der Straße zum Stotternheimer See sind beidseitig Grünstreifen angelegt und gepflegt

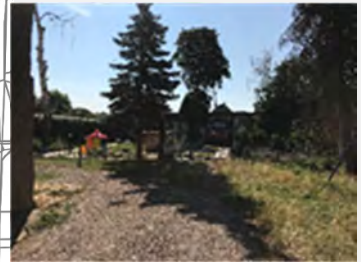
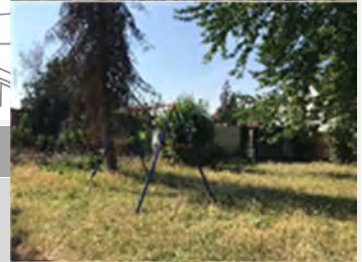
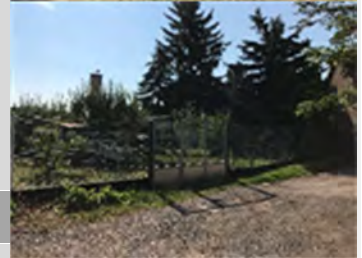
Bereich 4

- östliche Randlage des Sanierungsgebietes
- überwiegend privater, ungeordneter Grünbereich mit vereinzelt Kleingärten und Sitz des Rasseflügelzuchtvereins e.V.
- hoher Sanierungsbedarf
- keine eindeutige Straßenführung, nicht ausgebaut

- sowohl die Grünflächen, als auch die Gebäude wirken ungeordnet und un gepflegt

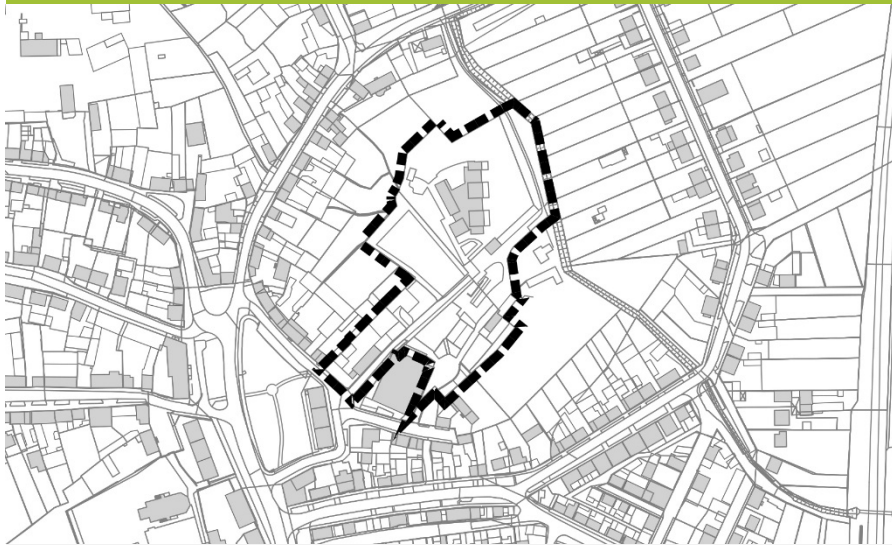
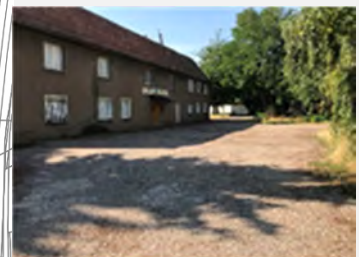
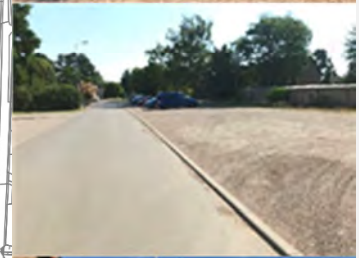
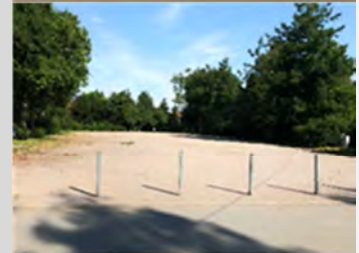
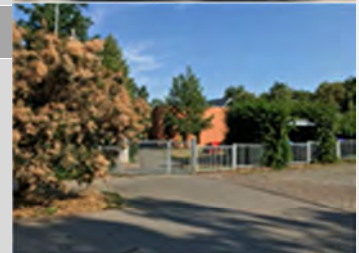
Bereich 5

- östlicher Randbereich des Sanierungsgebietes zwischen Schwanseer Straße und Karlsplatz
- unstrukturierte Situation von öffentlichen und privaten Einrichtungen/ Nutzungen
- hoher Nutzungsdruck durch Gemeinbedarfsflächen – Feuerwehr, Schützenhaus und Festwiese, Kindergarten, Garagen
- ungeordnetes Erscheinungsbild, private Gebäude überwiegend unsanierte
- Erschließung und Freiraum unzureichend

- Festplatz temporär genutzt
- ungepflegte Grünflächen und Baumbestand

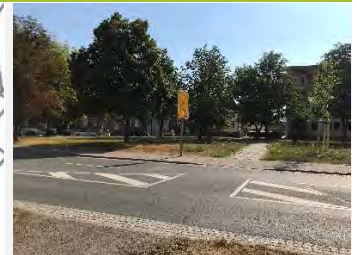
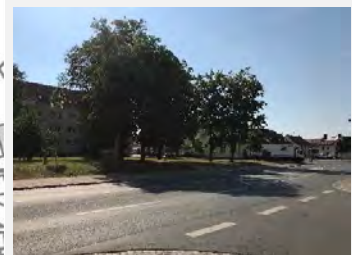
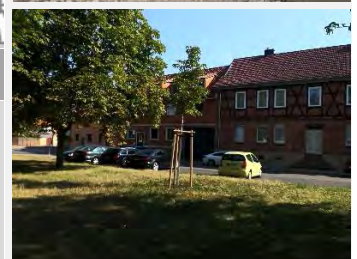
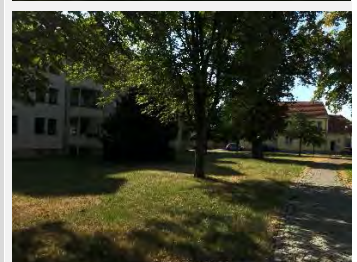
Bereich 6

- Karlsplatz als bedeutender Platz im Ortszentrum mit Großgrün an der Erfurter Landstraße
- hohe ortsbildprägende Funktion als öffentliche Grünfläche
- Karlsplatz 1- Wohngebäude als Solitär bildet eine Raumkante zu angrenzenden Bereichen
- Erschließung vorhanden, Freiraum unzureichend
- Stellplatzsituation schwierig

- die Hauptverkehrsstraße Erfurter Landstraße erschließt das Gebiet, gut ausgebaut
- Parkraumsituation geordnet

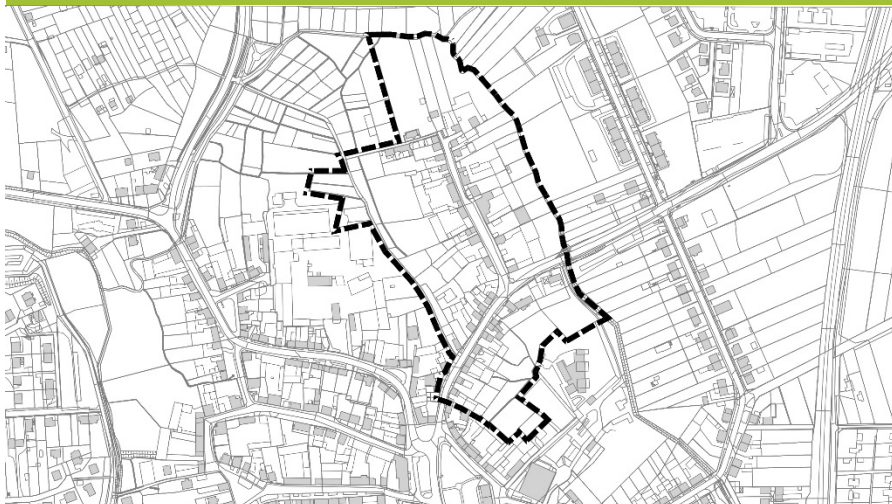
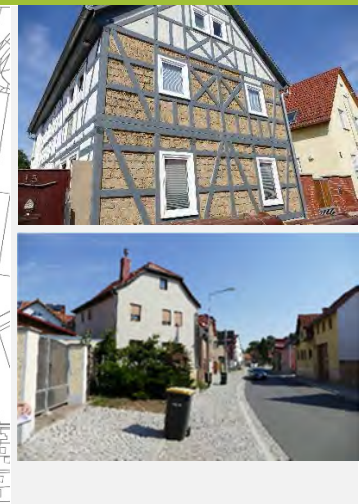
Bereich 7

- nordöstlicher Bereich des Sanierungsgebietes
- Teilbereich an der Schwanseer Straße und Brühl
- Hauptstraße (L2141) nach Schwansee und Großruderstedt
- hohe stadtbildprägende Bedeutung
- mind. 2geschossige Wohngebäude an der Schwanseer Straße mit Vorderhaus; Hof und rückwärtiger Bebauung
- Brühlschen Höfe geprägt durch Vorderhaus , Torfahrt, Scheunen und abschließend Gartenland
- landwirtschaftliche Nutzung
- teilweise „untypisch“ saniert (Elemente, Baustoffe)
- Erschließung und Freiraum unzureichend und ungestaltet
- hoher Durchgangsverkehr, Verkehrsbelastung
- kein öffentliches Grün
- Kulturdenkmal: Brühl 13 (Wohnhaus & Nebengebäude)

- Schwanseerstraße 12 ,33 (gewerbliche Nutzung), 34 und 36 (Hofanlagen) - teilsaniert
- Sanierung Schwanseerstraße 24 und 25
- Abbruch Schwanseerstraße 4
- Straße und Gehwege sind saniert
- eine gewerbliche, nichtstörende Nutzung (Reifendienst) vorhanden
- Neubau Wohnen am Ortsende

- Sanierung des Brühls und Freiraumgestaltung führten zu wesentlichen Verbesserung der Situation im öffentlichen Raum
- Brühl jetzt mit Grünflächen, Entsiegelung in dem Bereich
- Schwanseer Straße saniert und in einem guten Zustand, geringfügige Verbreiterung der Randbereiche, Verbesserung der Situation für Fußgänger
- Rückbau eines in den Straßenraum ragenden Tores, dadurch Verbesserung der Situation an der Engstelle
- rückwärtige Gärten und Freiland gepflegt

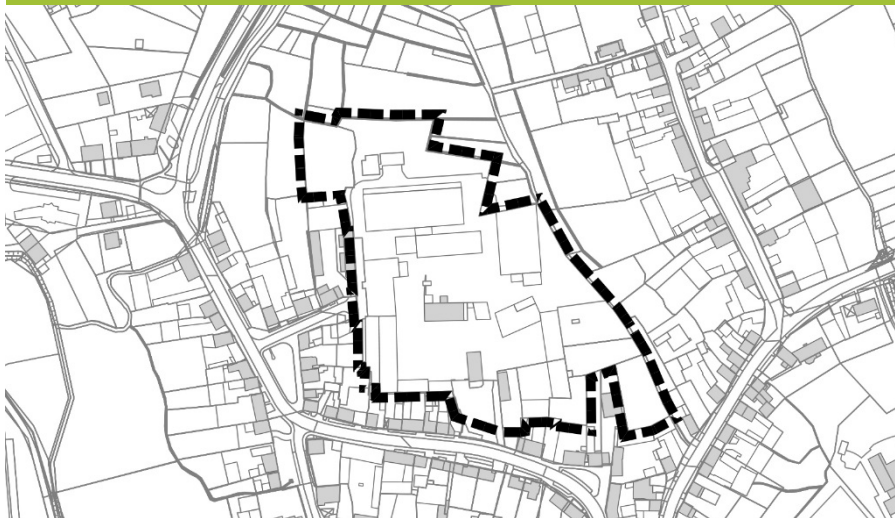
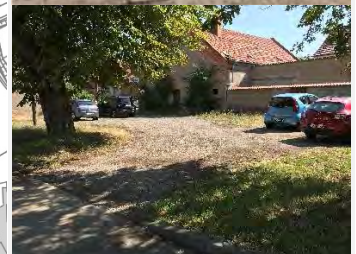
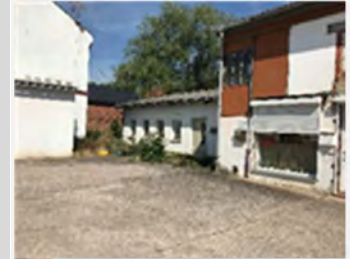
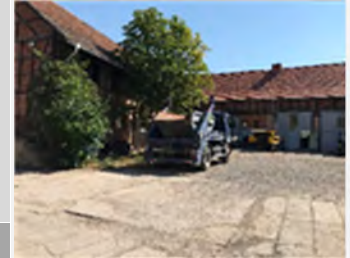
Bereich 8

- nördlicher Bereich des Sanierungsgebietes
- Bereich der ehemaligen Landwirtschaftlichen Produktionsgenossenschaft (LPG) nördlich der Riethgasse
- Zwischennutzung als Lagerfläche, Lagerhallen und Wohnen
- ungeordnete Nutzung der Freiflächen, hohe Versiegelung vorhanden

- keine angelegte Grünordnung
- weiterhin hoher Versiegelungsgrad (Betonplatten)

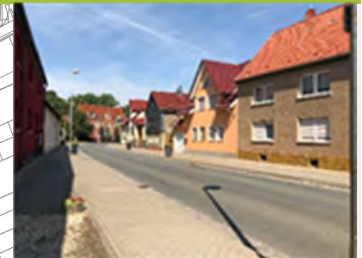
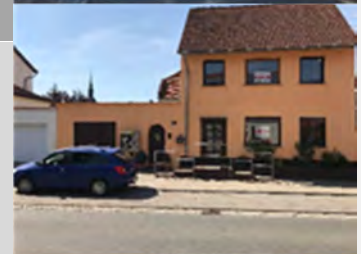
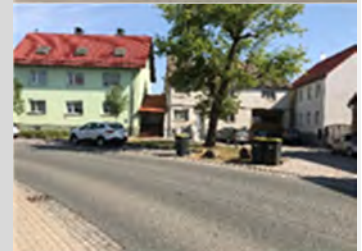
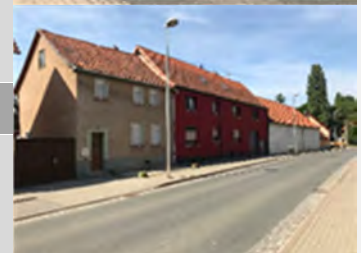
Bereich 9

- ab Karlsplatz beidseitig der Erfurter Landstraße, Riethgasse und Nödaer Straße
- westliche Grenze Straße Am Schwimmbad
- im vorderen Bereich teilweise noch öffentliche Nutzungen, dann überwiegend straßenbegleitend Wohnen
- einige Gebäude in baulich schlechtem Zustand (besonders Hinter- und Seitengebäude)
- bedeutende Gebäude: ehemaliges Kulturhaus, Alte Mühle, altes, historisch wertvolles Gebäude Mittelgasse 1
- starke Verkehrsbelastung durch Landesstraße (L2142)
- Kulturdenkmal: Am Untertore 7 (Wohnhaus, Gehöft), Nödaer Straße 16 (Wohnhaus, Gehöft)

- unterschiedliche Sanierungsstände im Bereich bis Nödaer Straße 9 und 10; Nr. 8 - saniert
- Wohngebäude und Nebengebäude in der Riethgasse und am Untertore überwiegend saniert
- Am Untertore 2-3 – Neubau
- Karlsplatz 24 – Abbruch; Karlsplatz 25 - Neubau
- Riethgasse 2 saniert, Nr. 12, 14 und 16 - saniert , Nr. 17 - unsaniert
- gewerbliche Nutzungen in der Riethgasse (Allgemeinarzt, TSG Automatisierung, Kosmetikstudio) aber auch Leerstand (Silvia's Nähstübchen)
- vollsanierte, aber derzeit leerstehende Alte Mühle
- diesjährige Sanierung des ehemaligen Kulturhauses und Umnutzung zu Wohnen

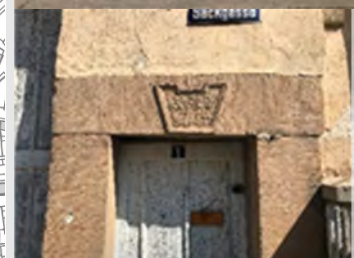
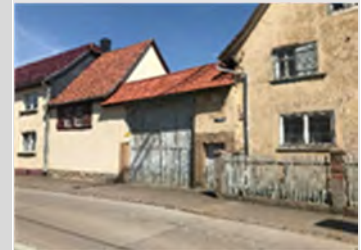
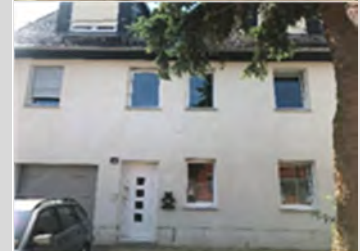
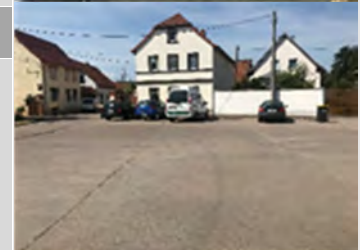
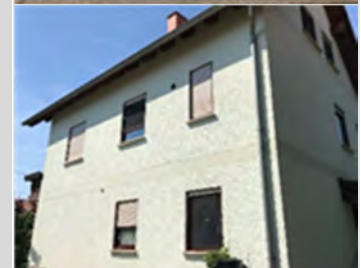
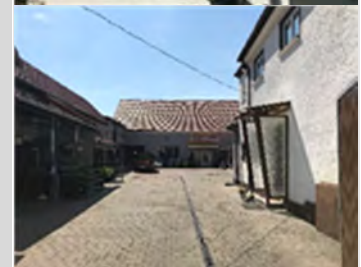
Bereich 10

- innerdörfliche Fläche, die den Abschluss der historischen Bebauungsstruktur nach Westen bildet
- hufeisenförmige Hofbebauung und Erschließung durch Mittelgasse und Sackgasse
- westliche Grenze Am Schwimmbad
- vorwiegend Wohnen in Verbindung mit Kleingewerbe, Handwerk und Fremdenverkehr
- teilweise unsachgemäße Überbauung, teilweise schlechter Bauzustand
- hohe Versiegelung im Freiraum
- Straßen und Gehwege unsaniert
- Kulturdenkmal: Sackgasse 1(Wohnhaus), Sackgasse 12 (Wohnhaus)

- mangelhafter Ausbau und Gestaltung des Straßenraums
- keine geordnete Parkplatzsituation

- privaten Grundstücksflächen sind gepflegt

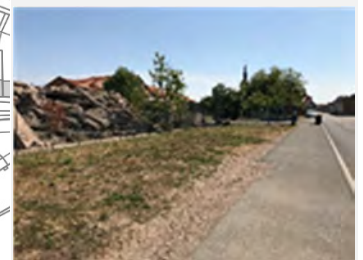
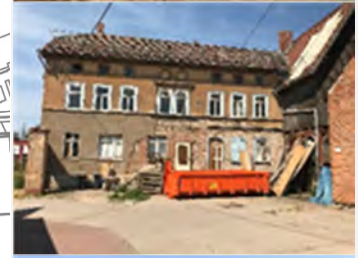
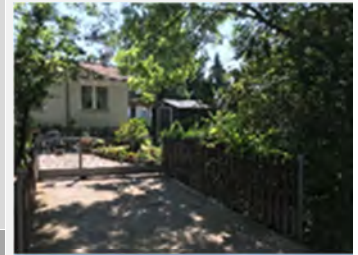
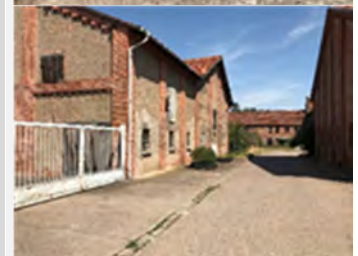
Bereich 11

- innerdörflich zusammenhängendes Umstrukturierungsgebiet
- süd-westlicher Abschluss des Sanierungsgebietes
- nördliche Grenze Walter-Rein-Straße
- ungeordnete Entwicklung
- ehemalige Stallanlage mit Nebengebäuden
- gärtnerisch genutzte Gebäude
- Gewerbehalle
- Teile des Bereichs bilden historisch Bebauungsstruktur des Ortskerns - Vierseitenhof (Gutsherrenhaus)
- Gebäude befinden sich in einem schlechten Instandhaltungszustand
- schlechte Erschließungssituation, hohe Versiegelung

- geordnete Entwicklung über Bebauungsplan gesichert

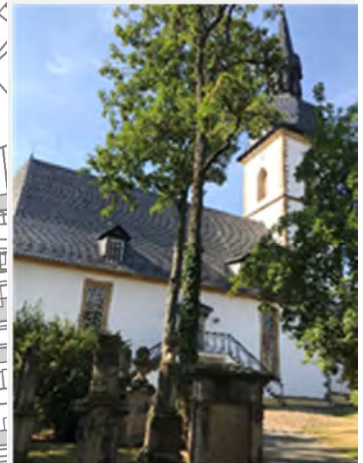
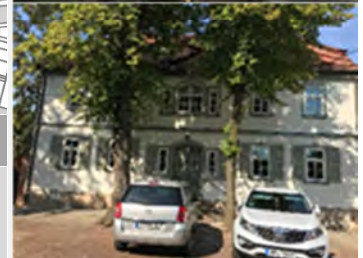
Bereich 12

- Gemeinbedarfsfläche mit der Kirche St. Peter und Paul, dem Pfarrhaus und dem Friedhof Stotternheim
- zentrale Lage in der Ortsmitte
- ortsbildprägende Funktion und Identifikationswert
- Zufahrt über Nebenstraße, schlechter Straßenzustand
- Parkplatz unbefestigt
- Kulturdenkmal Kirche St. Peter und Paul und Pfarrhaus (Karlsplatz 3)

- gepflegte Friedhofsanlage, gepflegte Grünbereiche

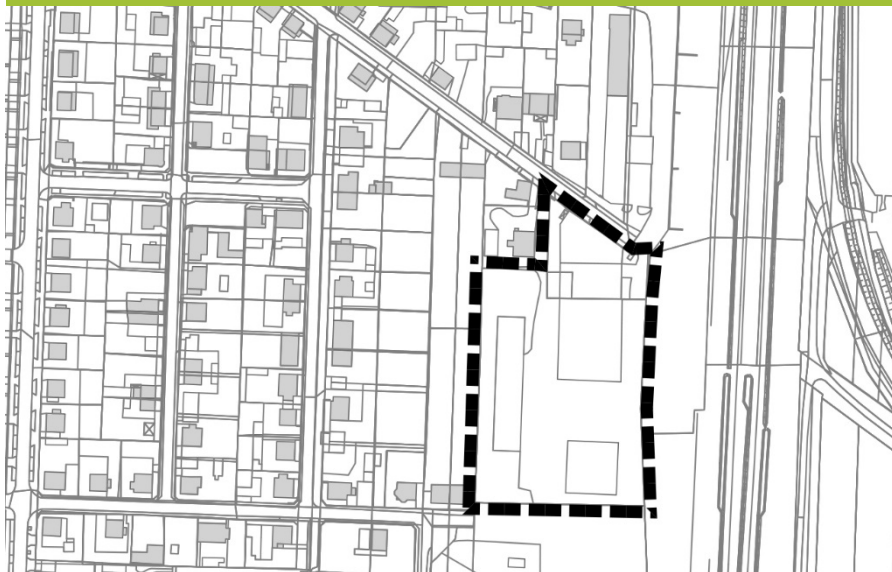
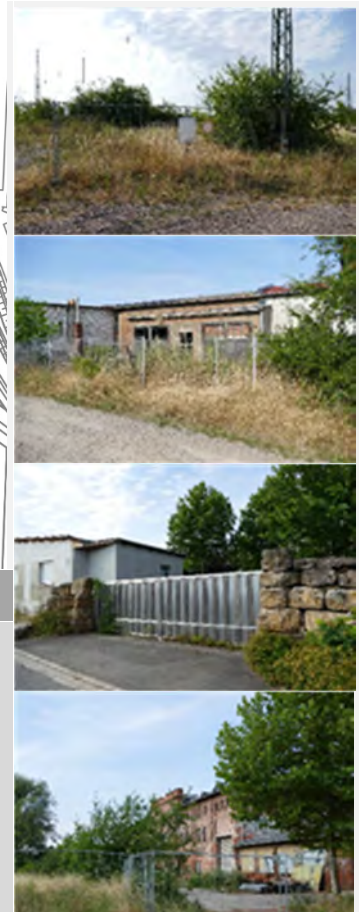
Bereich 13

- südlichster Bereich des Sanierungsgebietes, entlang des Bereiches der Deutschen Bahn und ehemaliges Saline-Gelände
- ortsbildprägendes Gebäude im Bahnhofsbereich, überdimensioniert
- Halle nach ehemaliger gewerblicher Nutzung (Raiffeisen) leerstehend
- Zufahrt über Friedensallee, Bahnhofplatz und Salinenchaussee
- Kulturdenkmal: Speicher

Sanierungsziel – Festsetzung aus Rahmenplan	
<i>Nutzung</i> <ul style="list-style-type: none">• Umgestaltungsgebiet zu Wohnen oder wohnungsverträglicher Nutzung <i>öffentlicher Raum/ Stadtbild</i> <ul style="list-style-type: none">• ortsbildprägendes Gebäude <i>Verkehr/ Erschließung</i> <ul style="list-style-type: none">• Erschließung ausbauen <i>Grüngestaltung</i> <ul style="list-style-type: none">• keine weiteren Aussagen, nutzungsabhängig	
erreichter Sanierungszustand	
<i>Nutzung öffentlicher Raum/ Stadtbild</i> <ul style="list-style-type: none">• leerstehend, keine Sanierungsmaßnahmen durchgeführt• Notsicherung des Geländes – eingezäunt und nicht betretbar <i>Verkehr/ Erschließung</i> <ul style="list-style-type: none">• Erschließung bis zum Grundstück mangelhaft <i>Grünordnung</i> <ul style="list-style-type: none">• verwilderte und ungepflegte Freiflächen
