Protokoll zur Gewässerschau der unteren Wasserbehörde in Verbindung mit der
Verbandsschau des Gewässerunterhaltungsverbandes Gera/Gramme

Gewässer: Bachmannsgraben
Tag: 06.04.2022
Beginn: 09:00 Uhr
Ende: ca. 11:30 Uhr

1. Umfang der Schau

Bachmannsgraben von der Kleingartenanlage "Marbacher Höhe" bis zur
Eimündung in den Marbach (Birnbaumweg)

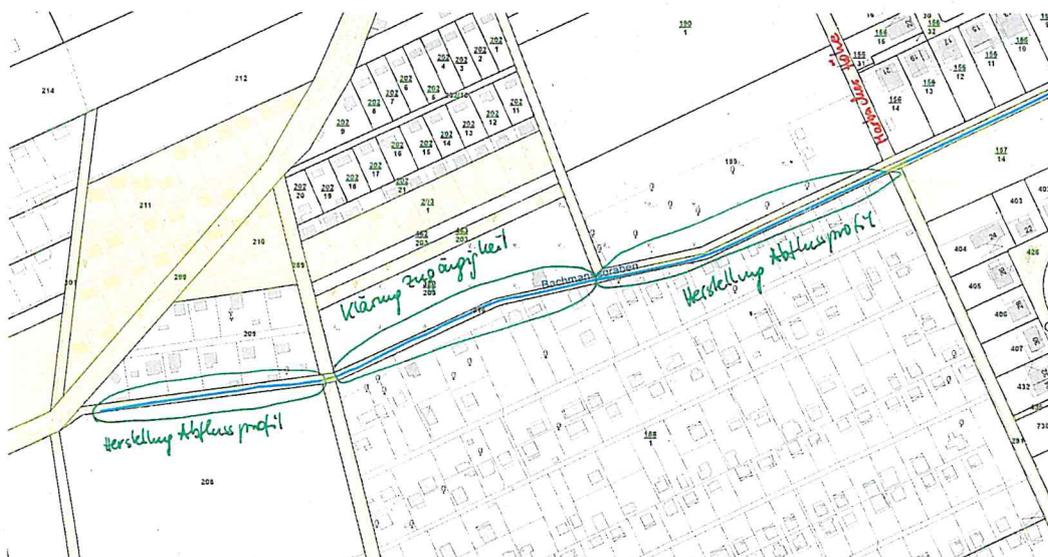
2.1. Abschnitt oberhalb der Marbacher Höhe

Im oberen Bereich des Bachmannsgrabens muss das Abflussprofil wieder hergestellt werden.

Verantwortlich: Gewässerunterhaltungsverband

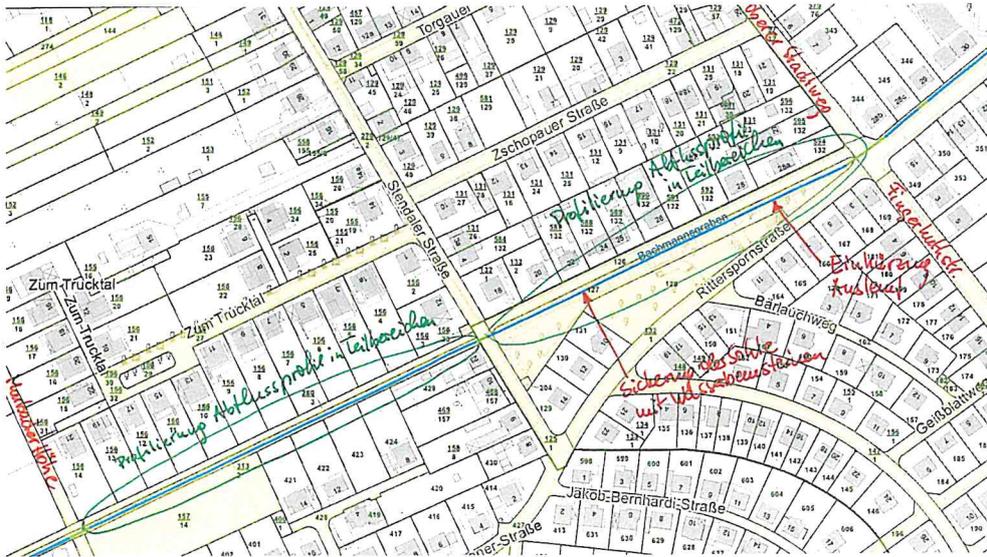
2.2. Abschnitt von der Marbacher Höhe bis zum Oberen Stadtweg/Fingerhuthstraße

Auf der gesamten Länge dieses Abschnitts (ca. 464 m) ist eine Profilierung des Gewässers erforderlich.

Durch Anwohner und die Mitglieder des Ortsteilrates wurde bemängelt, dass zwischen der Marbacher Höhe und der Stendaler Straße bei Regenwetter das Wasser auf der Straße fließt und aufgrund des hohen Banketts nicht in den Graben abfließen kann.

Verantwortlich: Gewässerunterhaltungsverband

Verantwortlich: Tiefbau- und Verkehrsamt

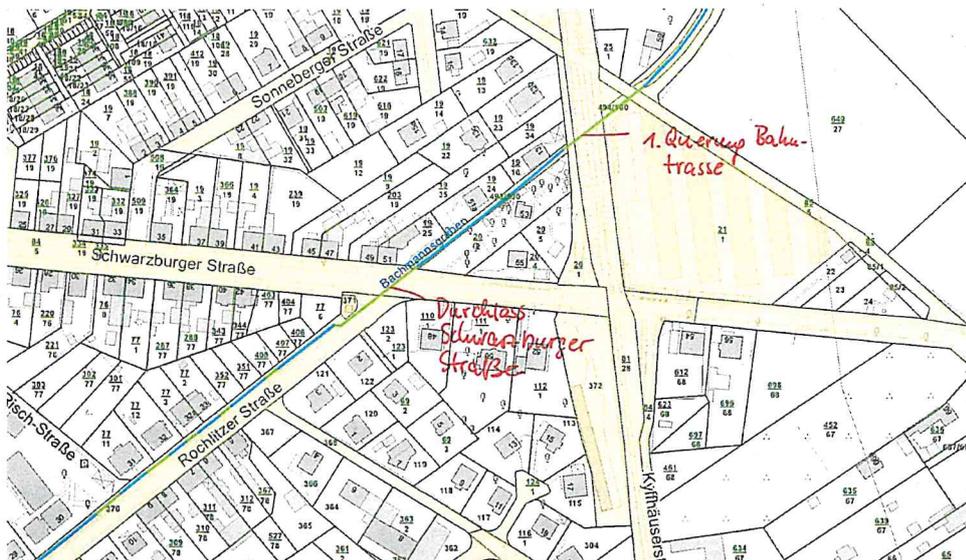
2.4. Abschnitt von der Schwarzburger Str. bis zur 1. Querung des ehemaligen Bahndamm

In diesem Abschnitt sind keine Unterhaltungsarbeiten bzw. Anordnungen erforderlich.

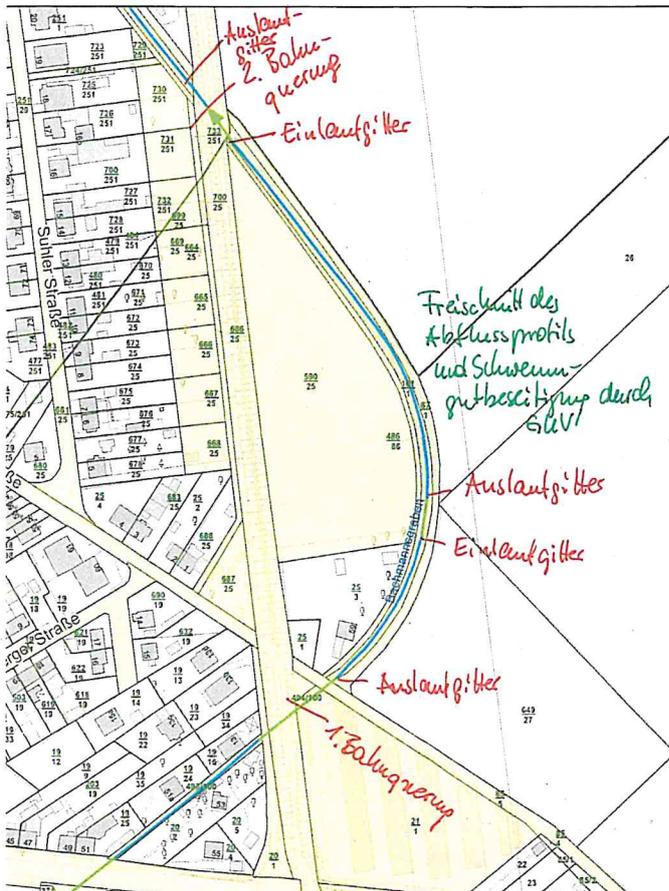
2.5. Abschnitt von der 1. Querung des ehemaligen Bahndamm bis zur 2. Querung des ehemaligen Bahndamms

An den Bahnquerungen und an dem Wegedurchlass befinden sich Ein- und Auslaufgitter, die teilweise offen standen. Klärung, ob diese Rechen noch erforderlich sind.

In Teilbereichen muss das Abflussprofil freigeschnitten werden.
Verantwortlich: Gewässerunterhaltungsverband

Die Reinigung obliegt den jeweiligen zuständigen Ämtern und nicht dem GUV Gera/Gramme.

Verantwortlich: untere Wasserbehörde mit den zuständigen Ämtern der Stadtverwaltung

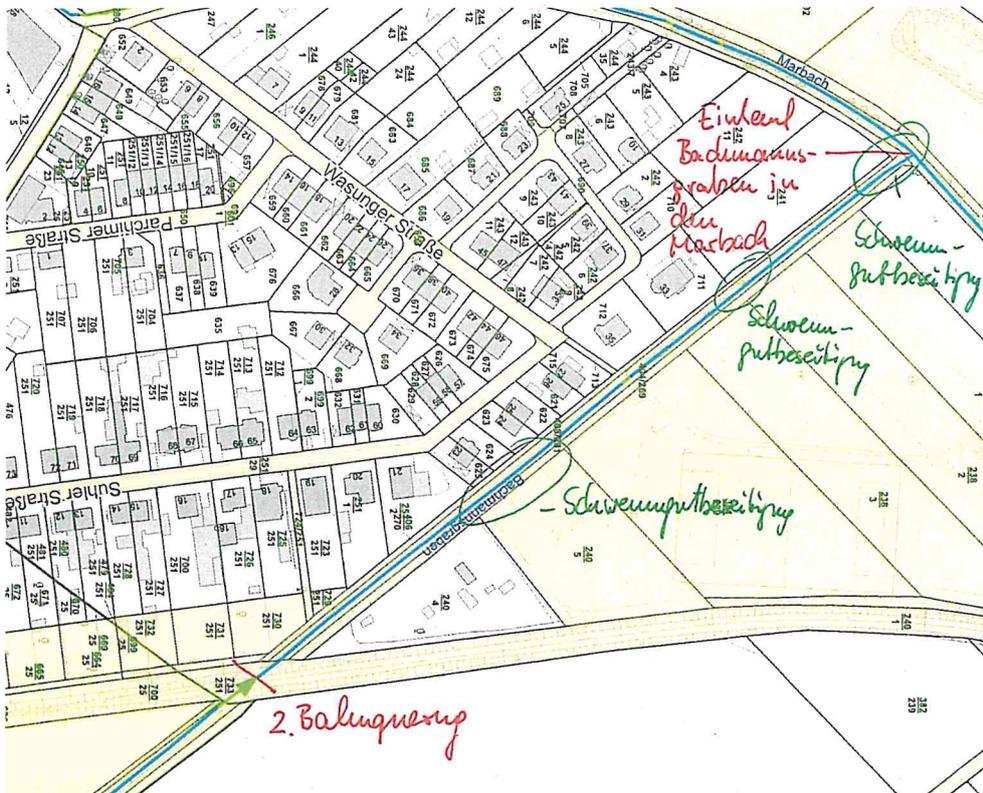
2.6. Abschnitt von der 2. Querung des ehemaligen Bahndamms bis zur Einmündung in den Marbach

Der Bachmannsgraben wurde bereits im Jahr 2021 freigeschnitten und das Abflussprofil grundgeräumt. Kurzfristig muss noch die Rasenansaat erfolgen.
Verantwortlich: Gewässerunterhaltungsverband
