Gutachten

Gutachten – Nr.	514_ 028
Datum	26.03.2014
Gutachter	Christin Bartholomäus Dipl.-Ing. (FH) Landschaftsarchitektur/ zertifizierte Baumkontrolleurin
Projektbezeichnung	visuelle Begutachtung und Prüfung der Erhaltungswürdigkeit und – fähigkeit von vier Bäumen auf dem Hof des Waidspeichers (Arche) in Erfurt
Auftraggeber	Stadtverwaltung Erfurt Garten- und Friedhofsamt Frau Angelika Gehlhaar Heinrichstraße 78 99092 Erfurt

Standort	Hof am Waidspeicher (Arche) – Erfurt
Baumart	zwei Winterlinden (<i>Tilia cordata</i>), eine Säuleneiche (<i>Quercus robur</i> 'Fastigiata'), ein Bergahorn (<i>Acer pseudoplatanus</i>)
Baumnummer	Bergahorn (A7), Säuleneiche (A8), Linden (A9, A12)

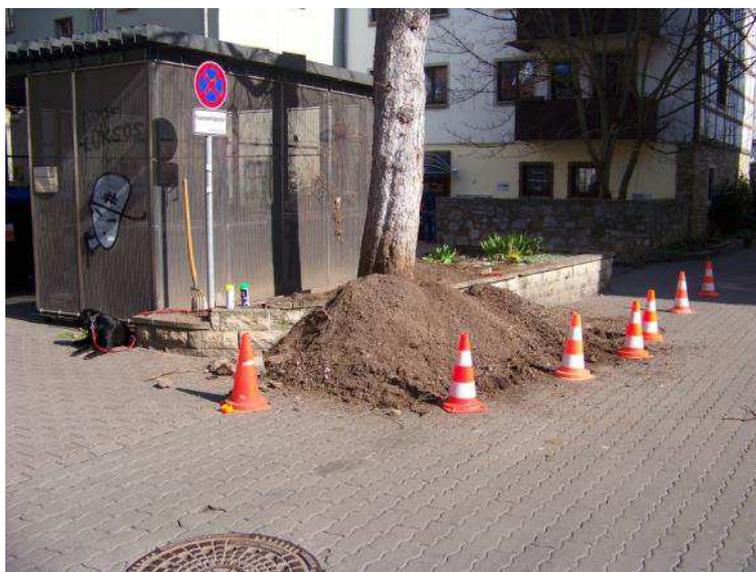
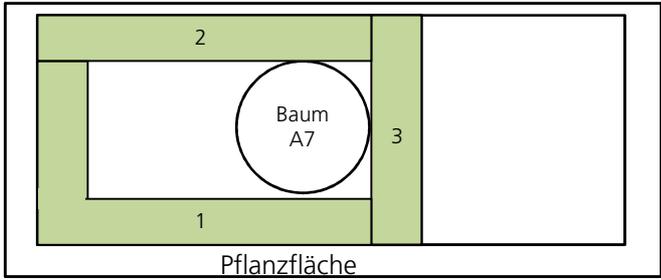
Baumnummer	A7
Baumart	Bergahorn (<i>Acer pseudoplatanus</i>)
Lage Wurzelsuchgraben	<p>Mülltonnenstandort</p>

Die freigelegten Wurzeln weisen starke Rindenschäden und Kappungen auf, die teilweise faulen. In allen drei Wurzelsuchgräben sind an den Wurzeln die gleichen Schäden festzustellen.

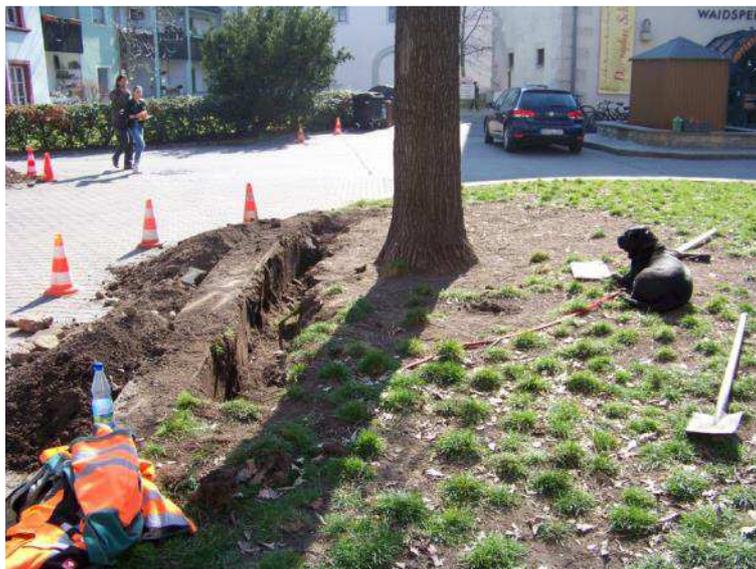
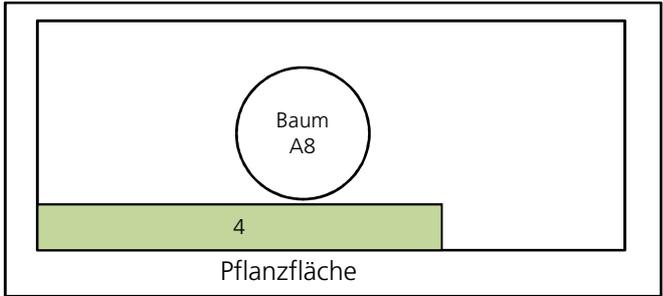
Baumnummer	A8
Baumart	Säuleneiche (<i>Quercus robur</i> 'Fastigiata')
Lage Wurzelsuchgraben

Bei der Suchgrabung wurde nur eine Grobwurzel gefunden, die einen Durchmesser von 3cm hat und keine Schäden aufweist.

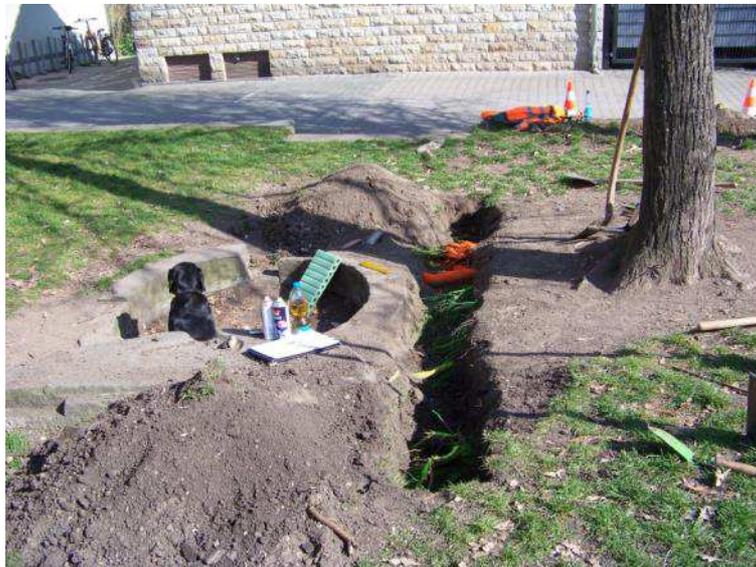
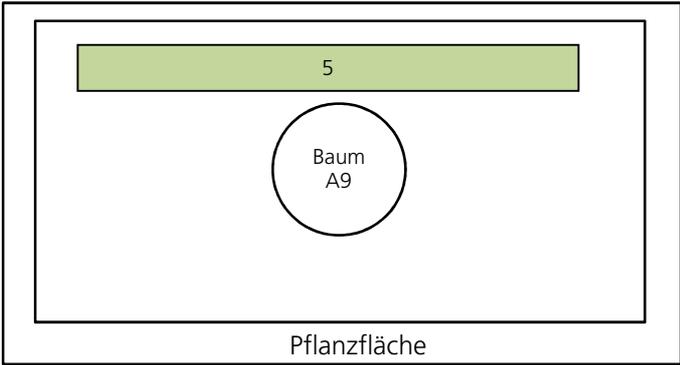
Baumnummer	A9
Baumart	Winterlinde (<i>Tilia cordata</i>)
Lage Wurzelsuchgraben

Innerhalb des Grabens wurden Stark-, Grob- und Feinwurzeln freigelegt, die starke Rindenschäden sowie Kappungen aufweisen. Die Kappungsstellen der Starkwurzeln zeigen deutliche Spuren von Fäulen und bilden zum Ersatz bereits feinere Wurzeln aus.

Grabentiefe	0,35m
Grabenlänge	3,78m
Grabenbreite	0,40m
Entfernung Stamm	0,80m

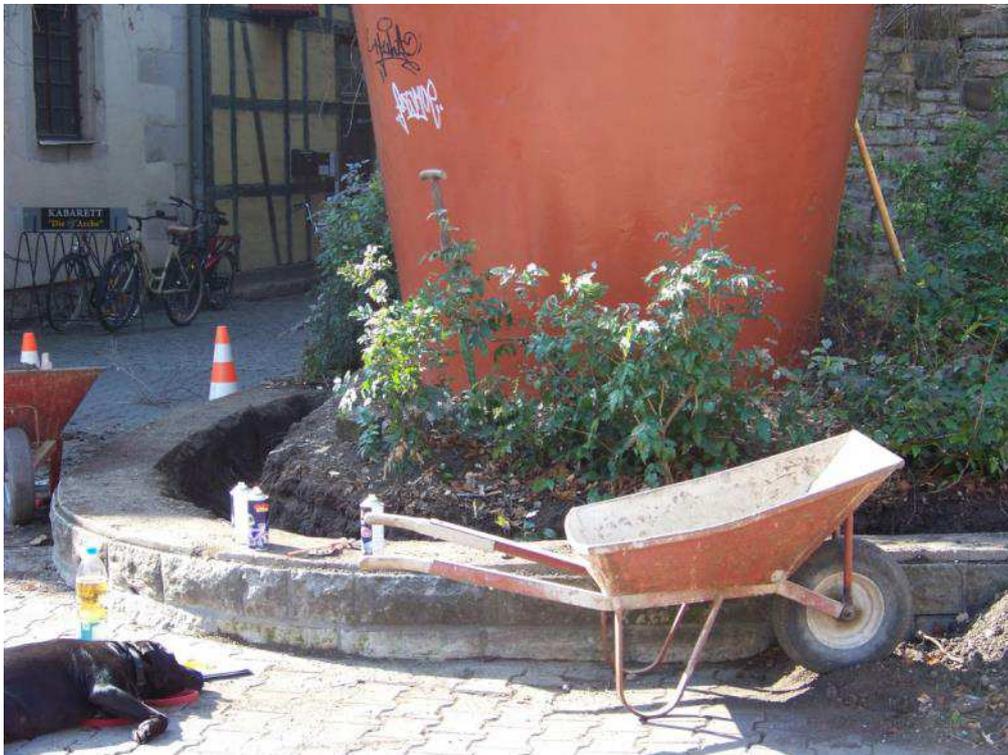
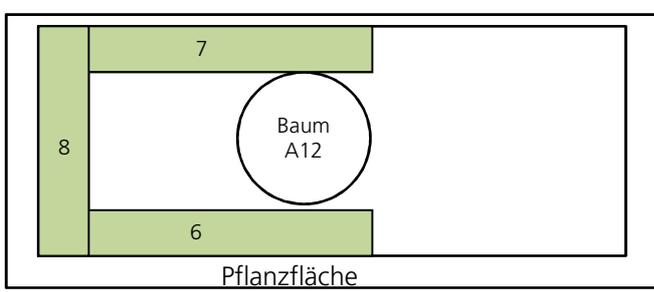
Baumnummer	A12
Baumart	Winterlinde (<i>Tilia cordata</i>)
Lage Wurzelsuchgraben	<p>Mülltonnenstandort</p>

Innerhalb aller drei Gräben wurden lediglich eine Stark-, drei Grob- und unzählige Feinwurzeln freigelegt. Die Wurzeln weisen Rindenschäden, Kappungen und Fäulen auf.
