## Gutachten

**zur Feststellung der Verkehrssicherheit von 16 Bäumen sowie Auswirkungen  
geplanter Baumaßnahmen auf die Bäume hinsichtlich Realisierbarkeit, inkl.  
Benennung von Baumschutzmaßnahmen.**

**Standort:** Max- Reger- Straße 1, 99096 Erfurt

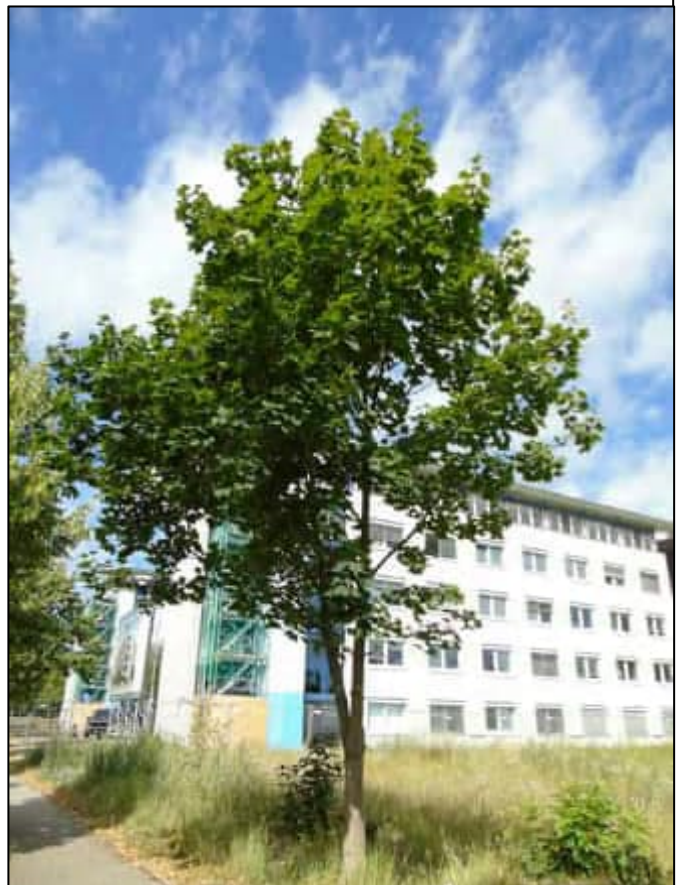
Die Krone des jungen Baumes kann in die Vitalitätsstufe 1-2 eingeordnet werden. Der Stamm teilte sich in 1,30 m Höhe ursprünglich in 3 Hauptäste.

Südlich wurde ein Ast bereits gekappt, so dass ein V-Zwiesel mit eingewachsener Rinde übrig blieb. Der Stamm steht in nur 1 m Abstand zum südlich angrenzenden Fußweg. Oberflächennah finden sich umfangreiche Wurzeln mit Rindenschäden.

Rindenschäden an den Wurzeln können zu Fäulen führen, die bis in den Stammfuß fortschreiten und letztlich die Standsicherheit gefährden.

Auch der tief angesetzte Zwiesel in 1,30 m Höhe birgt mit zunehmendem Dickenwachstum eine potentielle Bruchgefahr in sich. Zudem würde die Krone weit und tief in den lichten Raum des öffentlichen Fußwegs wachsen, was einen regelmäßigen Rückschnitt erforderlich macht.

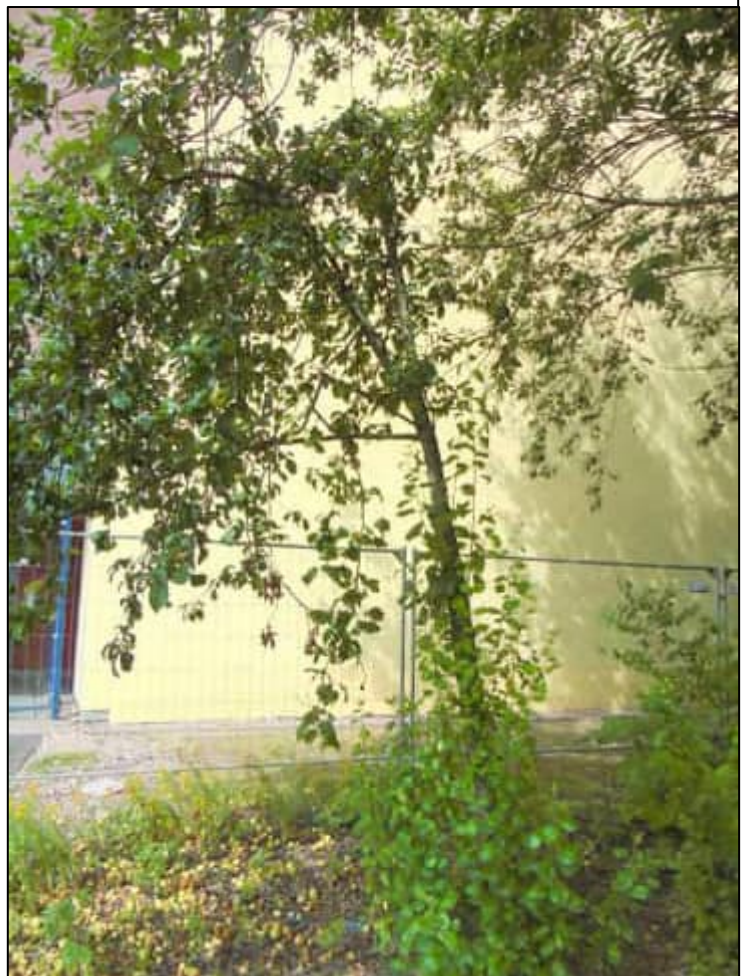
Der **Apfel** ist Bestandteil der Baumgruppe 16 bis 20. In der übergebenen Baumliste steht für den Baum Nr. 16 eine *Betula pendula*- Birke. Laut Plan stimmen der Standort und der Stammumfang überein. Aufgrund des Dichtstandes steht der Apfel in Schräglage, es hat sich nur eine einseitige Krone entwickelt. Anhand der Verzweigung kann sie in die Vitalitätsstufe 2 eingestuft werden.

Da sich der Apfel an den Standort im Bestand angepasst hat, hätte er nach einer Freistellung keine Chance auf Stand- und Bruchsicherheit.

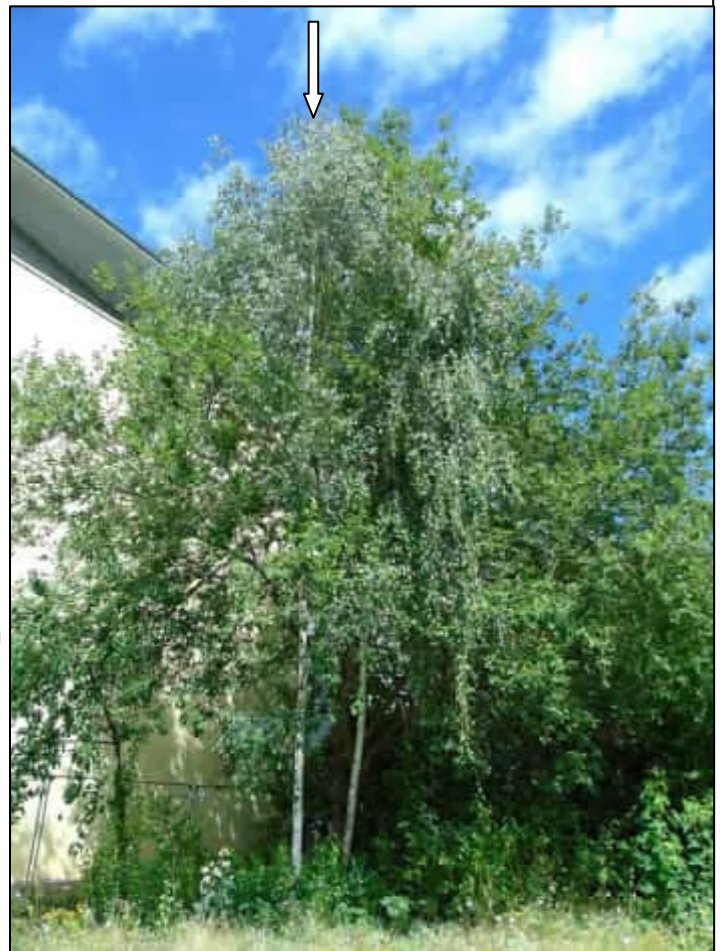
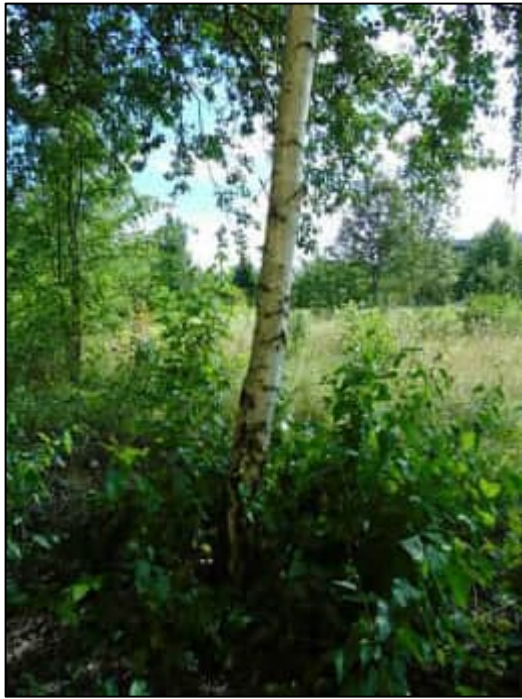
Der Baum ist mit hoher Wahrscheinlichkeit nicht gepflanzt worden sondern durch wilde Aussaat entstanden.

Aufgrund des Dichtstands in der Baumkrone der angrenzenden Salweide hat sich eine einseitige Krone Richtung Süd entwickelt.

Im oberen Stammbereich findet sich ein großer Fraßschaden mit tiefen Bohrlöchern durch Insekten. Am Stammfuß wachsen Steine in das Holz.

**Die Bruchsicherheit ist aufgrund von Totholz und Fraßschäden am Stamm nicht gegeben.**

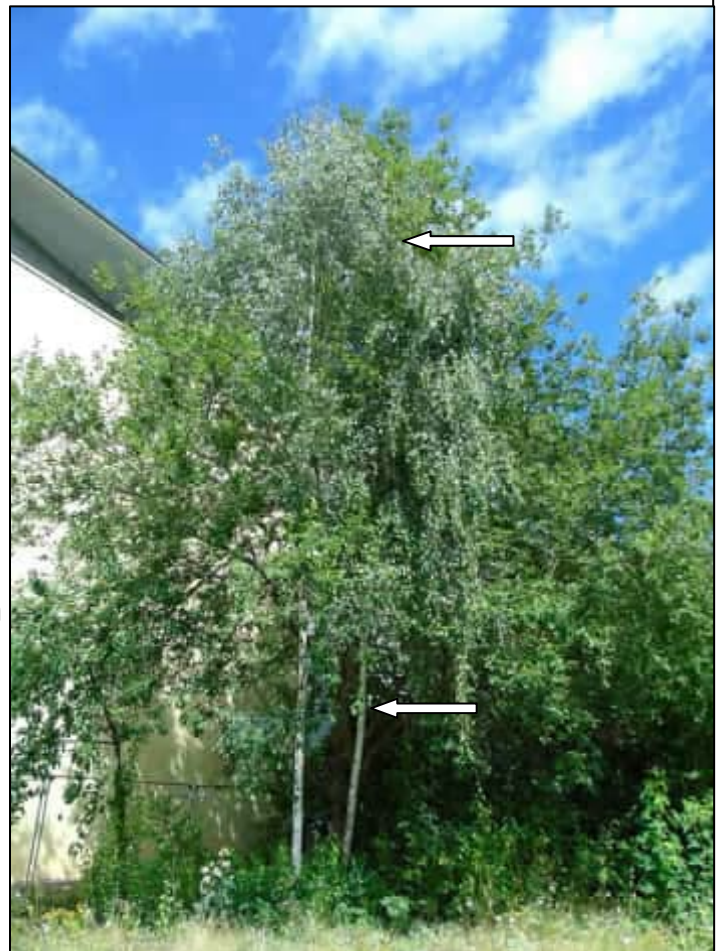
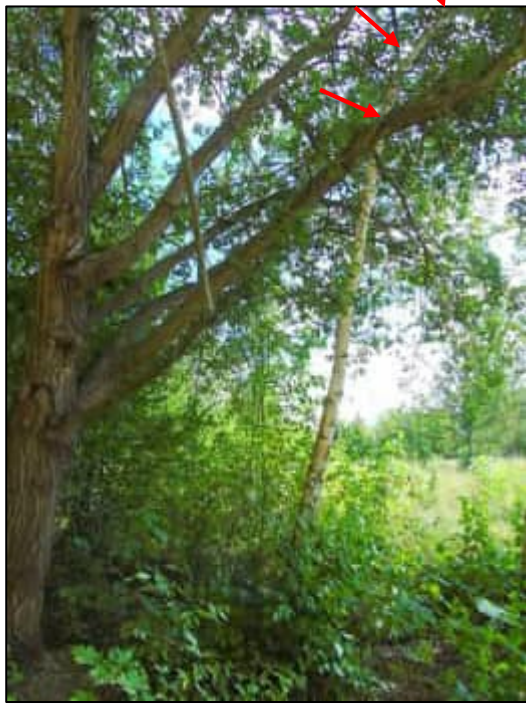
Der Baum ist mit hoher Wahrscheinlichkeit nicht gepflanzt worden sondern durch wilde Aussaat entstanden.

Aufgrund des Dichtstandes in der Baumkrone der angrenzenden Salweide hat die Birke nur eine einseitige Krone entwickelt.

Die Birke weist eine Schräglage Richtung Südost auf.

Kronen der Birken 18 und 17 wachsen in der Krone der Salweide 19.

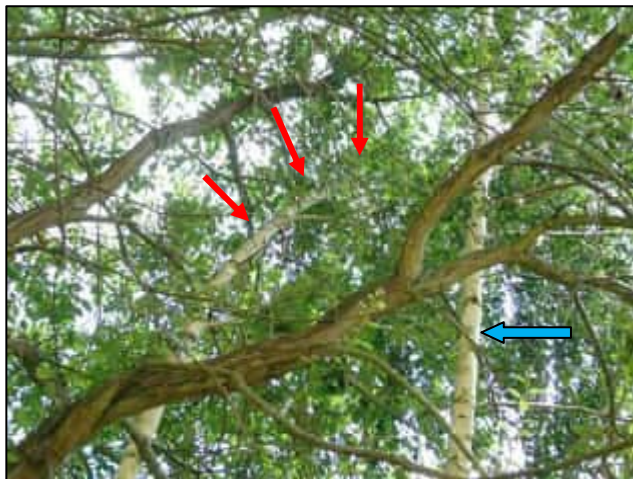
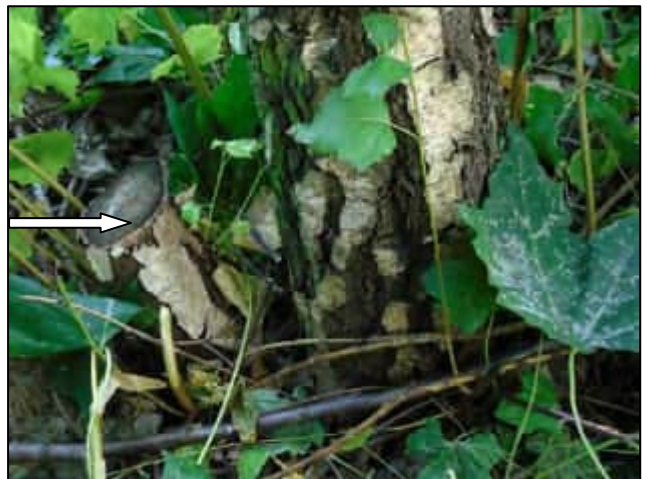
Kappstellen am Stammfuß

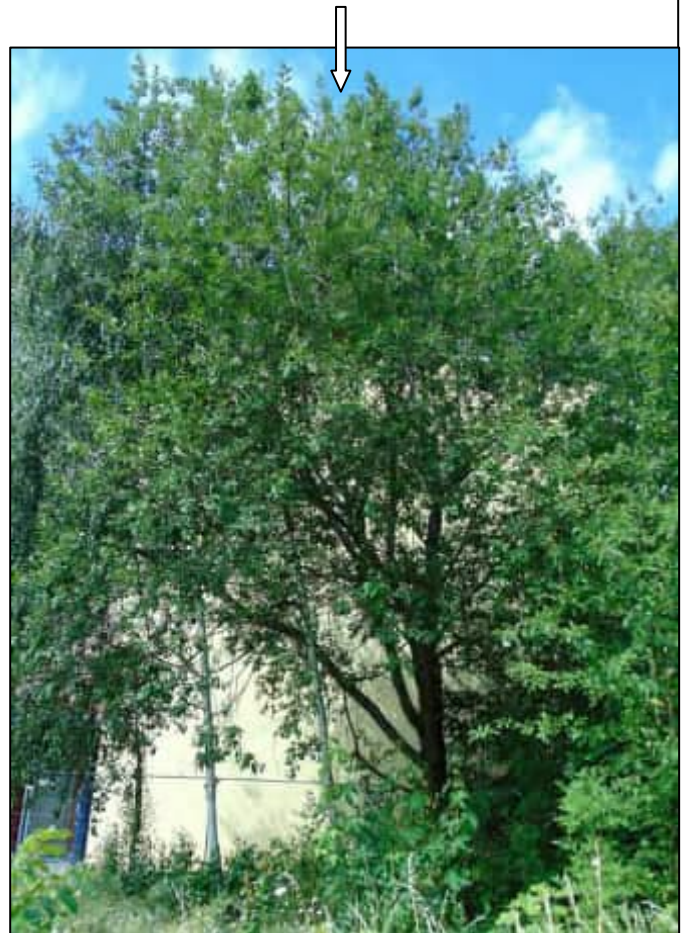
Anhand der Verzweigung kann die Krone der Weide in die Vitalitätsstufe 2 eingeordnet werden. Im Inneren zeigt sich eine Verkahlung, Totholz ist geringfügig bis 3 cm Durchmesser vorhanden.

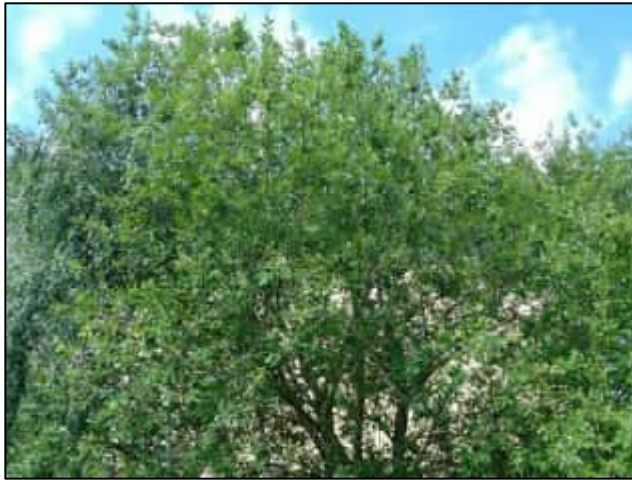
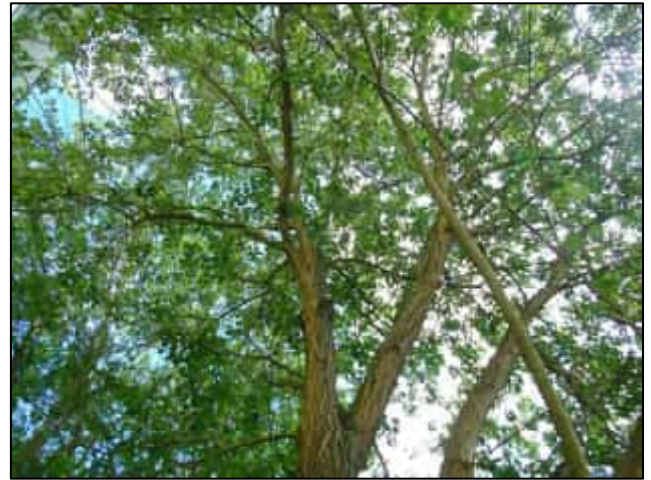
Der Kronenansatz beginnt bereits in 2,50 m Höhe. Eine Astwunde mit Überwallung ist zu erkennen.

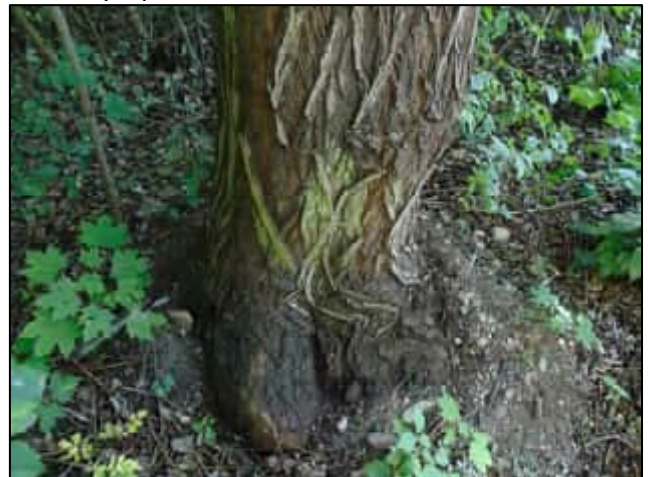
Am Stammfuß finden sich keine Schadsymptome.

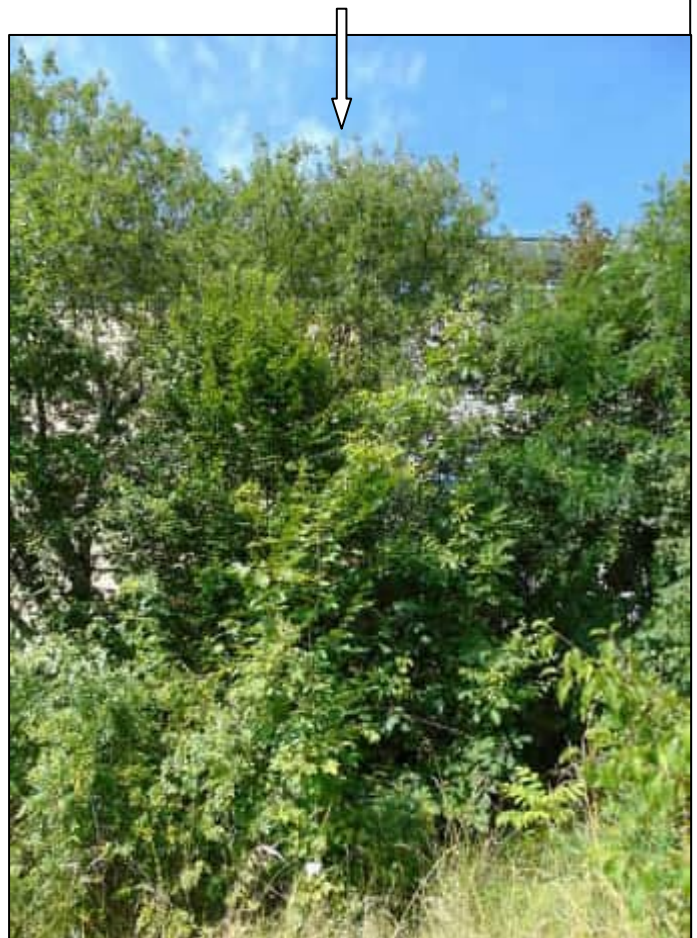
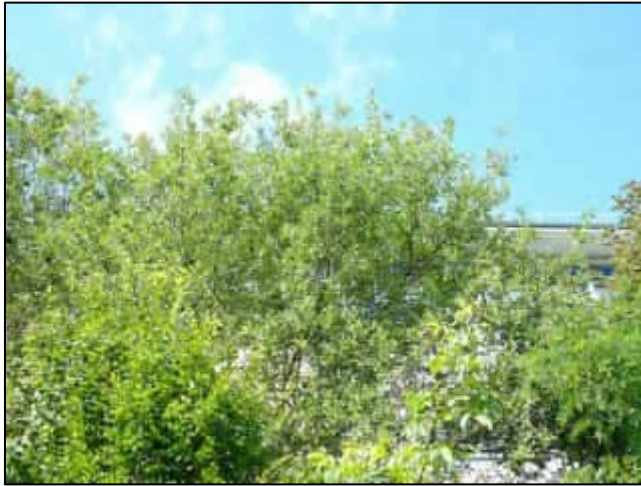
Anhand der Verzweigung kann die Krone der Weide in die Vitalitätsstufe 2 eingeordnet werden. Totholz ist vorhanden.

In 1 m Höhe teilt sich der Stamm in eine V- Zwiesel. Die Zwieselausbildung zeigt deutlich eingewachsene Rinde. Dieses Schadsymptom ist regelmäßig zu beobachten, da eine potentielle Bruchgefahr an dieser Stelle besteht.

Der tief angesetzte Zwiesel in 1 m Höhe birgt mit zunehmendem Dickenwachstum eine potentielle Bruchgefahr in sich. Zudem würde die Krone weit und tief in den lichten Raum des öffentlichen Fußwegs wachsen, was einen regelmäßigen Rückschnitt erforderlich macht.

**Die Bruchsicherheit kann durch geeignete Schnittmaßnahmen wieder hergestellt werden**

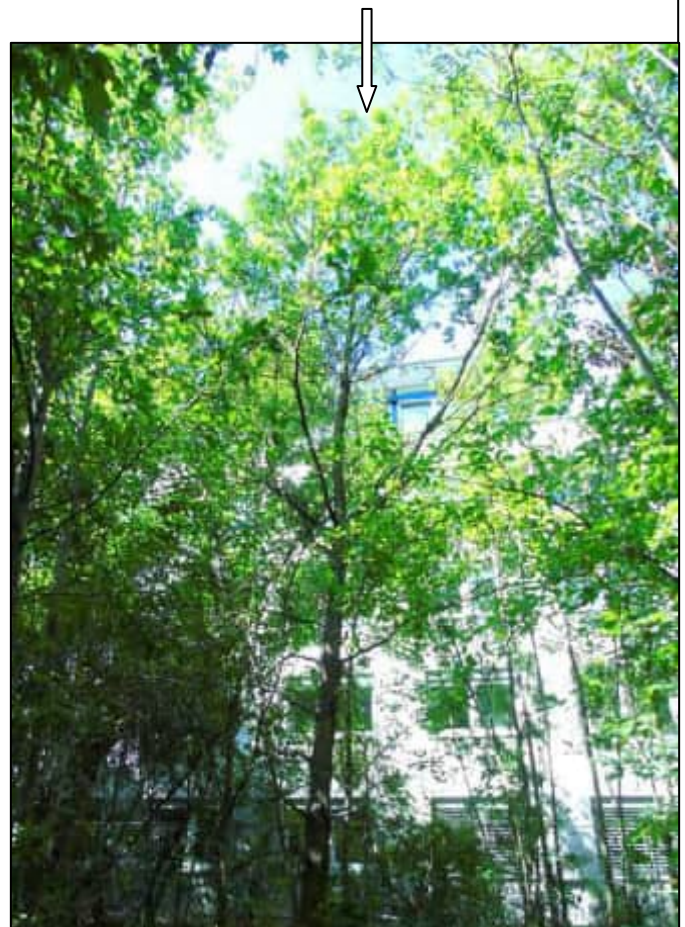
Anhand der Verzweigung kann die Krone der Eiche in die Vitalitätsstufe 2 -3 eingeordnet werden. Es sind nur noch ca. 50% des ursprünglichen Kronenvolumens vorhanden. Totholz zeigt sich zahlreich.

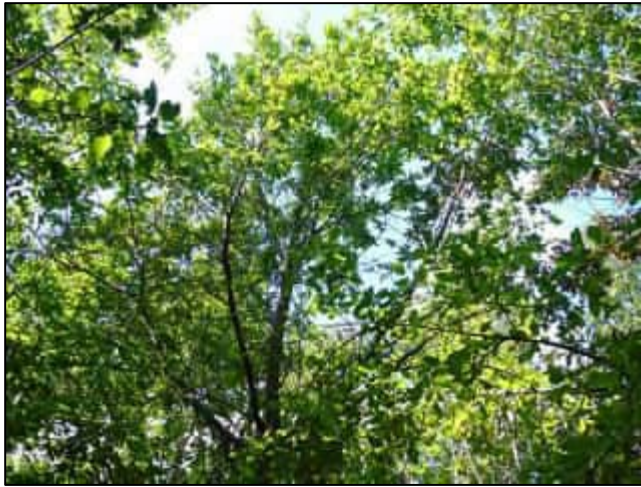
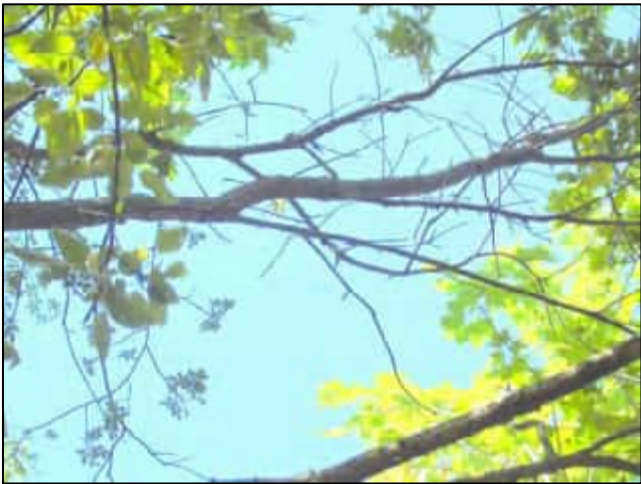
Die Eiche steht in dichtem Bestand, nur die Oberkrone ragt heraus. Diesbezüglich hat sie auch die unteren beschatteten Äste, wie für Eiche typisch, abgeworfen. Damit hat sich der Kronenschwerpunkt weit nach oben verlagert ist.

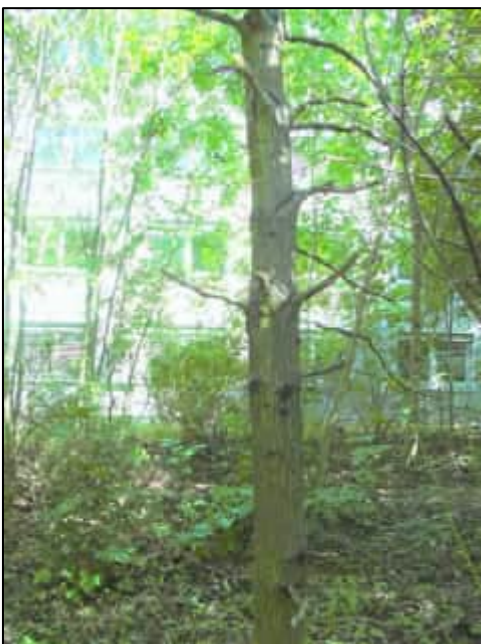
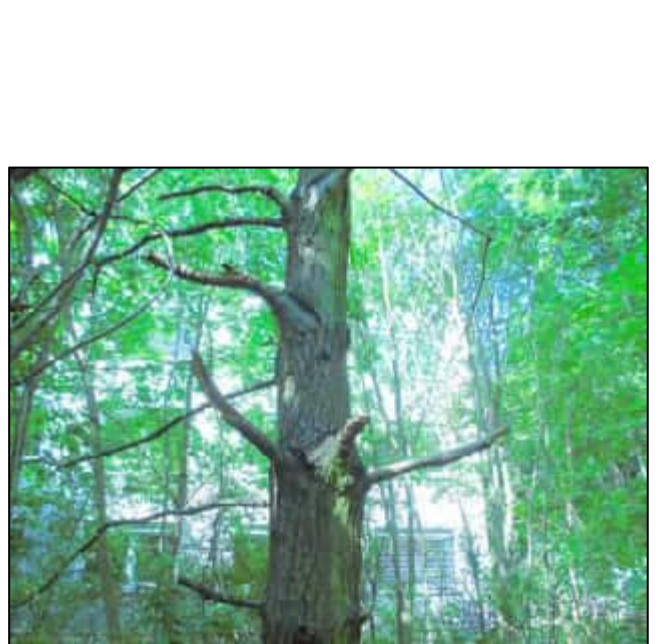
**Die Standsicherheit ist nur im Bestand gegeben.**

**Eine Freistellung des Baumes gefährdet die Bruchsicherheit des Stammes und der Krone sowie die Standsicherheit, da die Eiche an diesen Zustand nicht angepasst ist.**

**Die Bruchsicherheit kann durch geeignete Schnittmaßnahmen wieder hergestellt werden.**

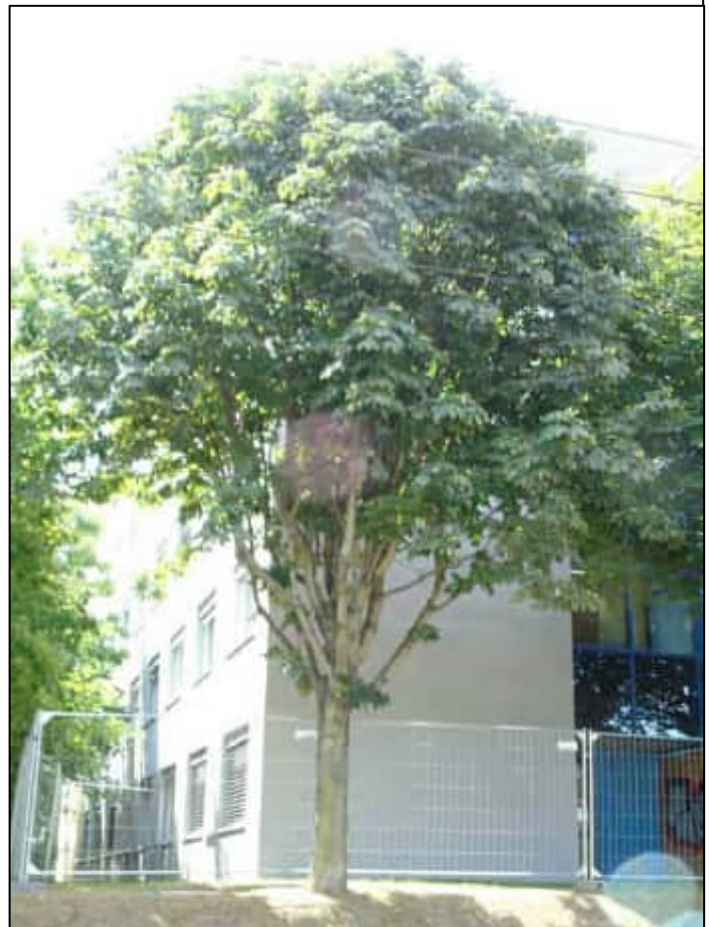
Anhand der Verzweigung kann die Krone der Kastanie in die Vitalitätsstufe 1-2 eingeordnet werden. Im oberen Bereich ist sie dicht belaubt. Man erkennt alte Kappstellen mit ständerartigem Neuaustrieb.

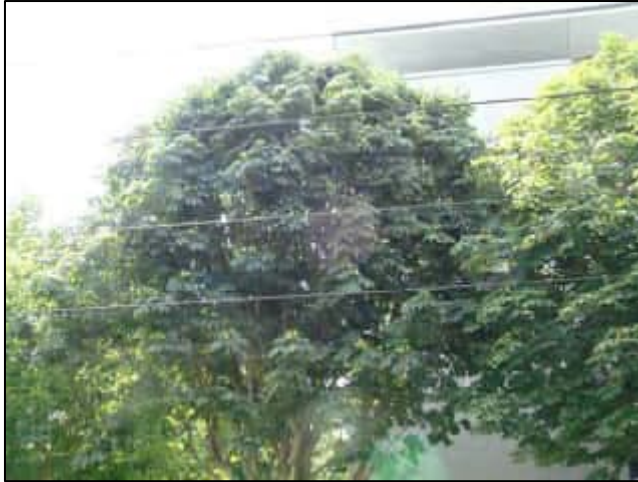
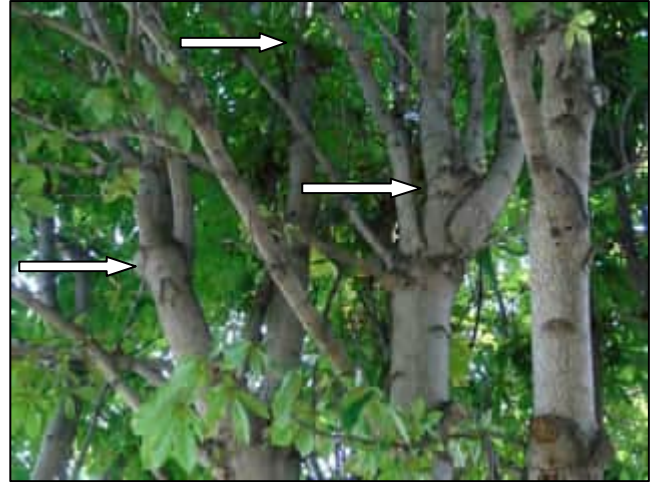
Die Krone wurde aufgeastet, so dass sie im unteren Teil verkahlt wirkt. Der Zweck dieser Maßnahme erschließt sich der Sachverständigen nicht. Am Kronenansatz sind Rückschnitte bis in den Starkastbereich zu erkennen. Einfaltungen sind nicht zu erkennen.

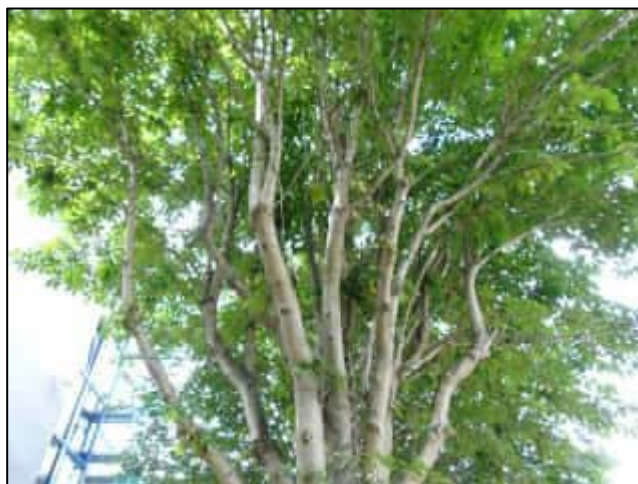
Die Kastanie steht auf dem Böschungskopf.

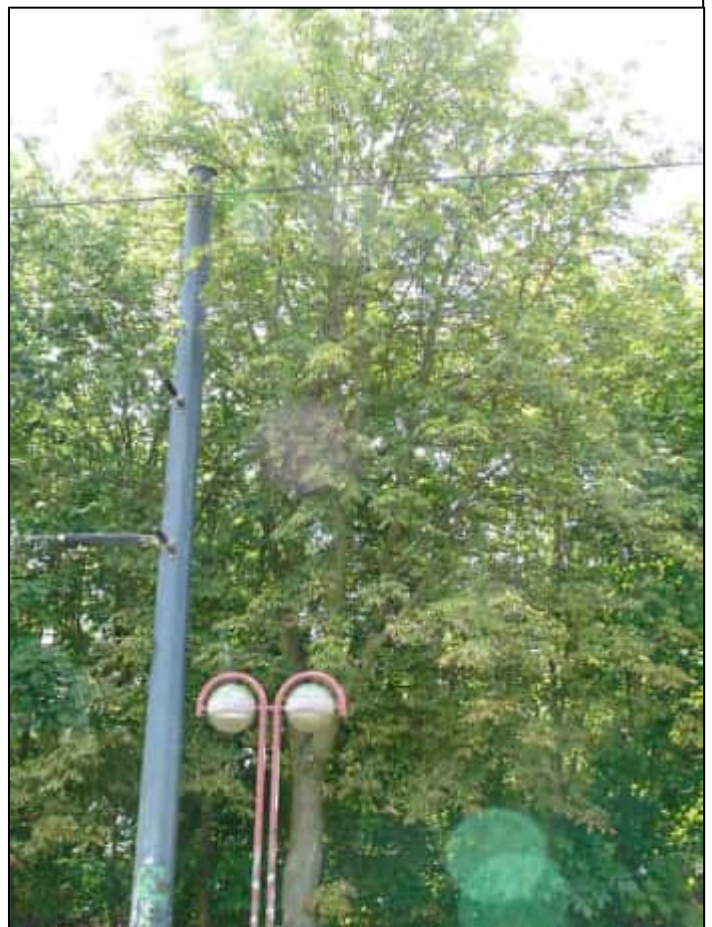
Anhand der Verzweigung kann die Krone der Kastanie in die Vitalitätsstufe 2 eingeordnet werden. Der Stamm teilt sich in einen U- Zwiesel. Aktuell sind keine Schadsymptome daran zu erkennen, die auf eine Gefährdung der Bruchsicherheit hinweisen. Die Halteverspannung der Straßenbahnleitung wächst in die Baumkrone. Die Blätter sind von der Miniermotte befallen.

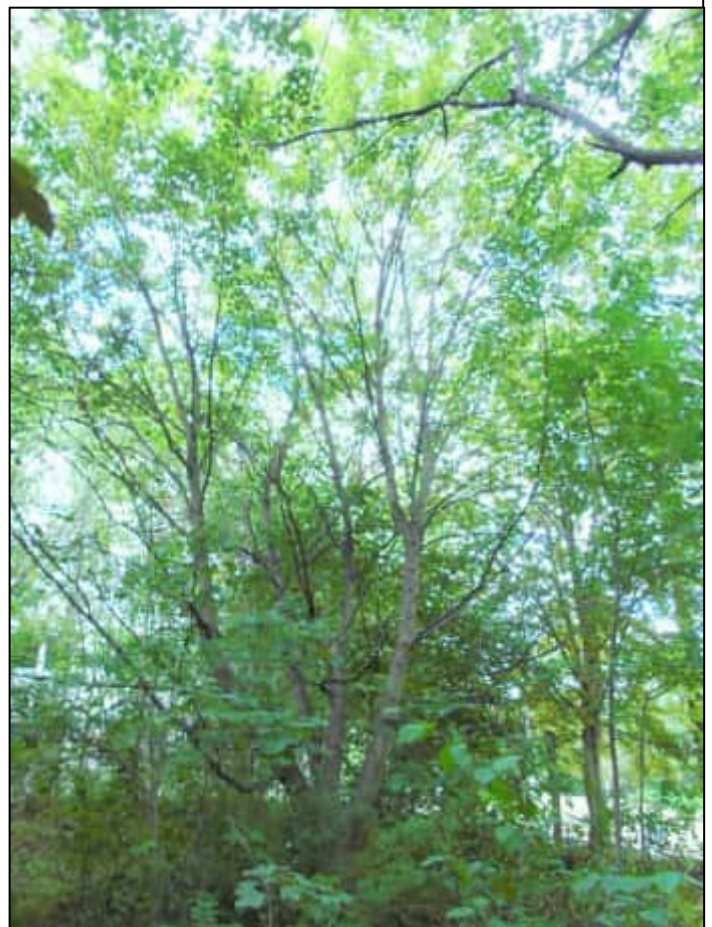
Anhand der Verzweigung kann die Krone des Ahorns in die Vitalitätsstufe 2-3 eingeordnet werden. Aufgrund des Dichtstandes ist die innere Krone stark verkahlt. Im oberen Bereich wachsen die Äste dann büschelartig.

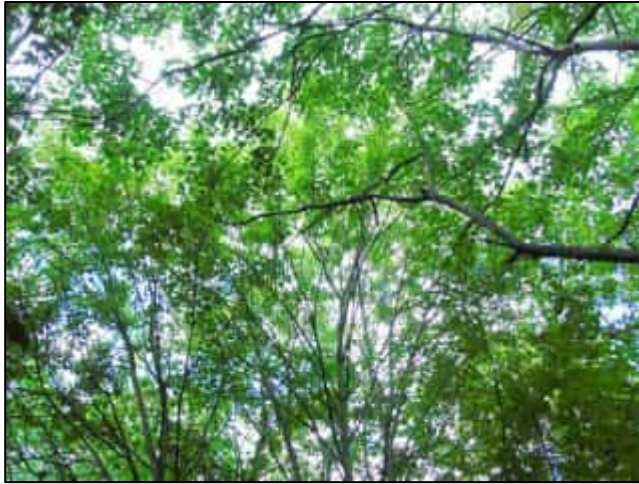
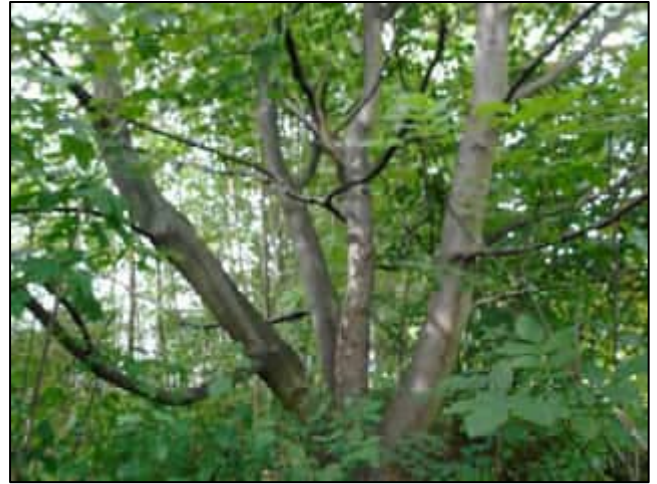
Totholz ist zahlreich vorhanden.

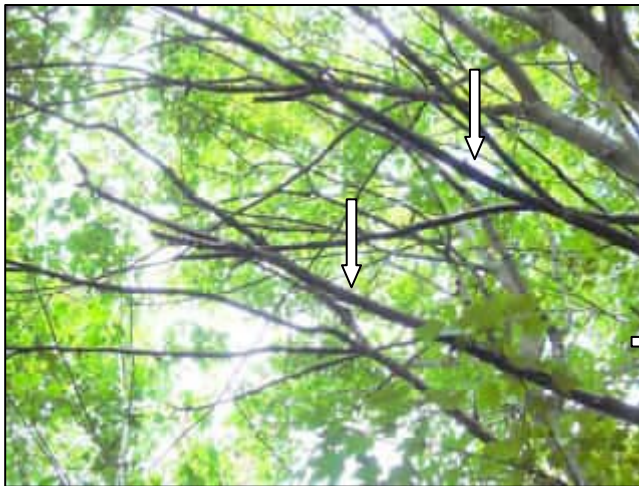
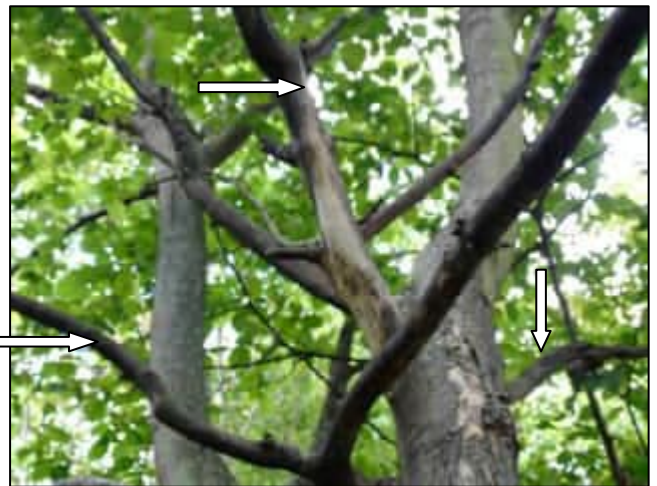
Der Stamm teilt sich in 1 m Höhe in einen vierstämmigen Zwiesel. Aufgrund der auskragenden Starkäste ragen sie weit in den lichten Raum hinein.

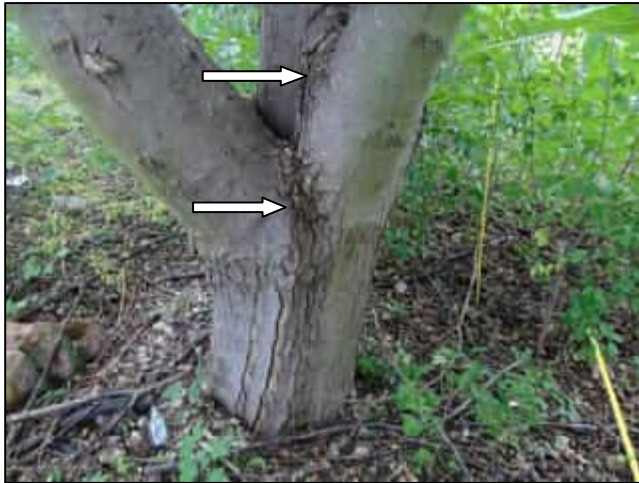
mehrfach Zwiesel mit eingewachsener Rinde und Wassertaschen

**Die Bruchsicherheit kann durch geeignete Schnittmaßnahmen wieder vorübergehend hergestellt werden.**

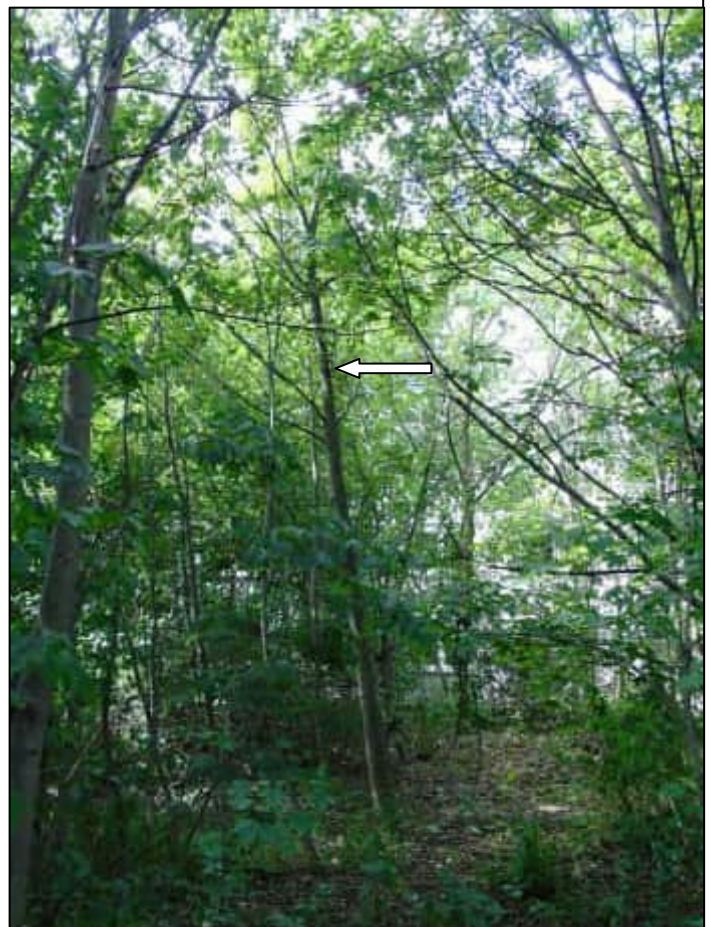
Anhand der Verzweigung kann die Krone des Ahorns in die Vitalitätsstufe 2 eingeordnet werden. Aufgrund des Dichtstandes ist die innere Krone stark verkahlt. Im oberen Bereich wachsen die Äste dann büschelartig. Totholz ist vorhanden. Der Kronenschwerpunkt liegt weit oben.

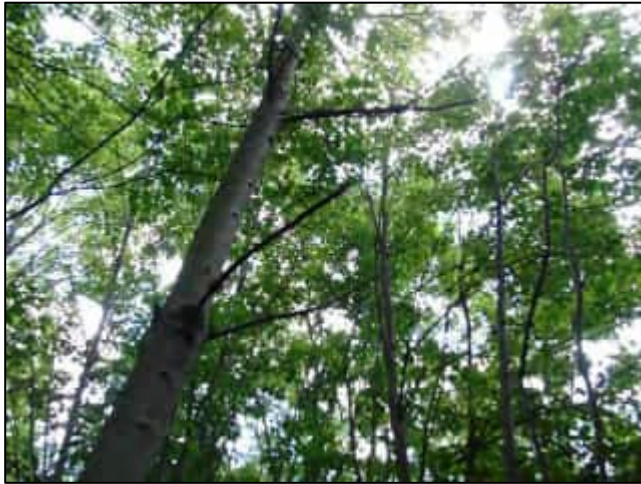
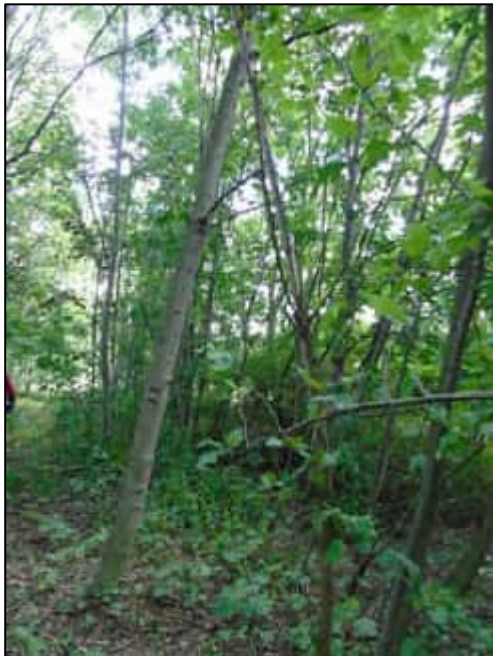
starke Schräglage des Stammes hat zu einem sebelartigen Wuchs am Stammfuß geführt.

**Die Bruchsicherheit kann durch geeignete Schnittmaßnahmen wieder hergestellt werden.**

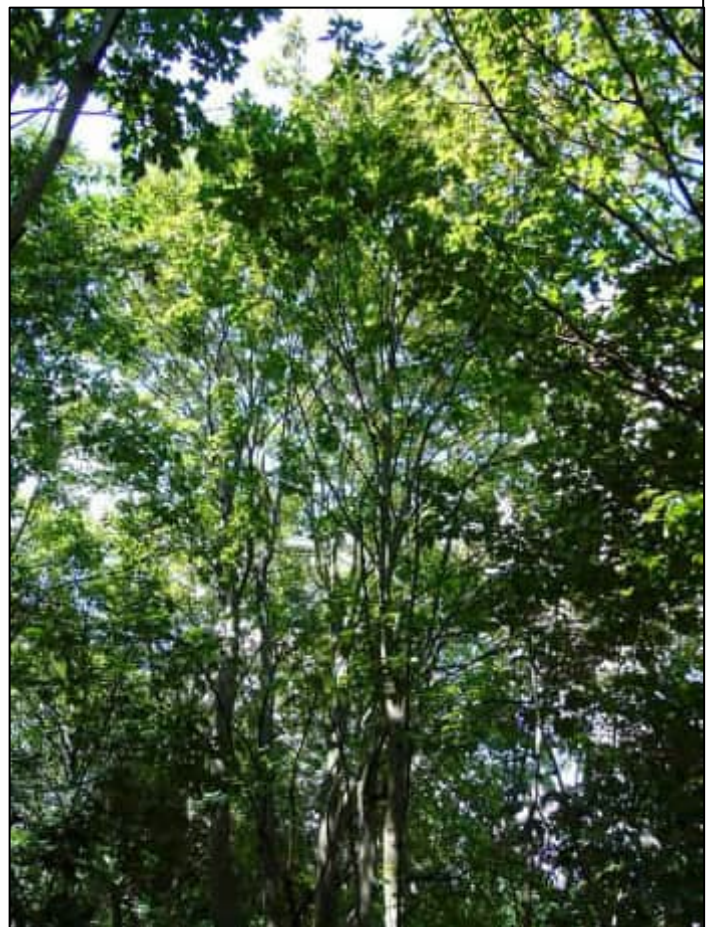
Anhand der Verzweigung kann die Krone des Ahorns in die Vitalitätsstufe 2 eingeordnet werden. Aufgrund des Dichtstandes ist die innere Krone stark verkahlt. Im oberen Bereich wachsen die Äste dann büschelartig. Totholz ist vorhanden. Der Kronenschwerpunkt liegt weit oben.

Da sich der Ahorn an den Standort im Bestand angepasst hat, hätte er nach einer Freistellung, aufgrund des hohen Kronenschwerpunktes durch die verkahlten unteren Äste, keine Chance auf Stand- und Bruchsicherheit.

**Die Bruchsicherheit kann durch geeignete Schnittmaßnahmen wieder hergestellt werden.**

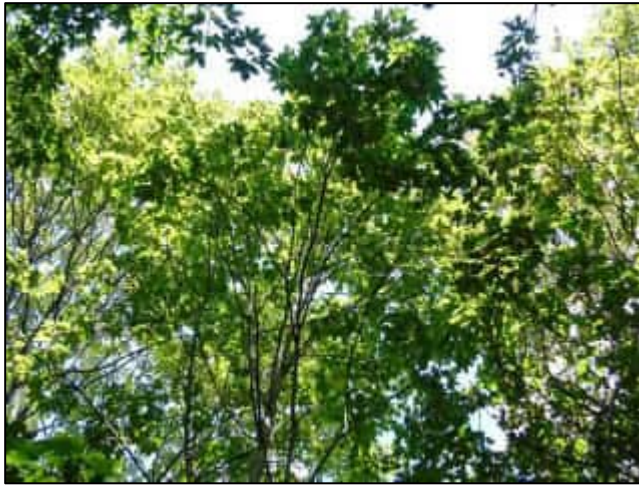
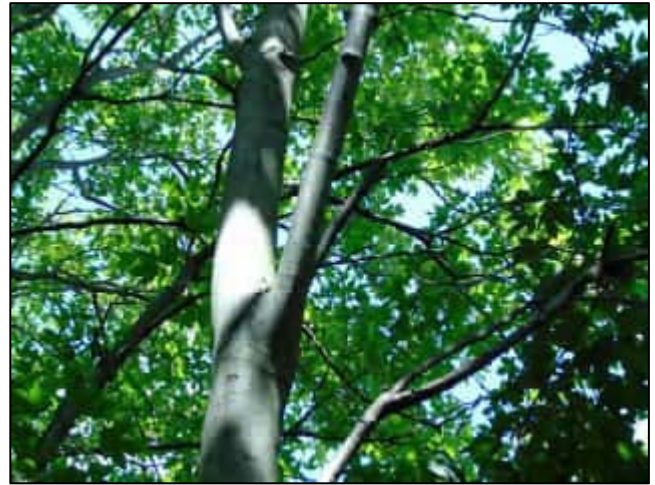
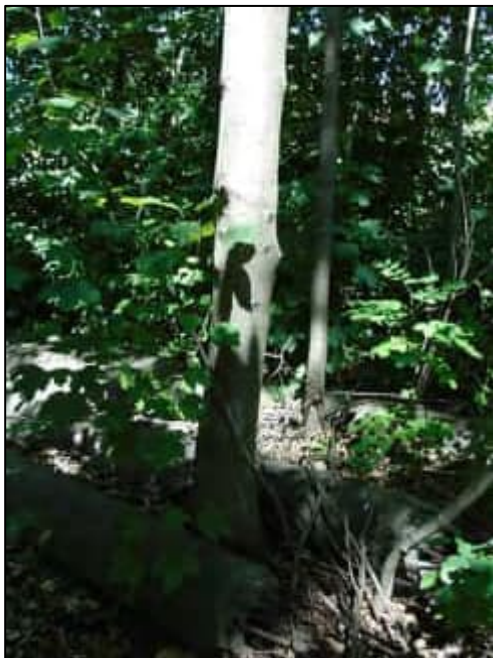
leichte Schräglage des Stammes,  
der Stammfuß klemmt zwischen Betonsäulen.

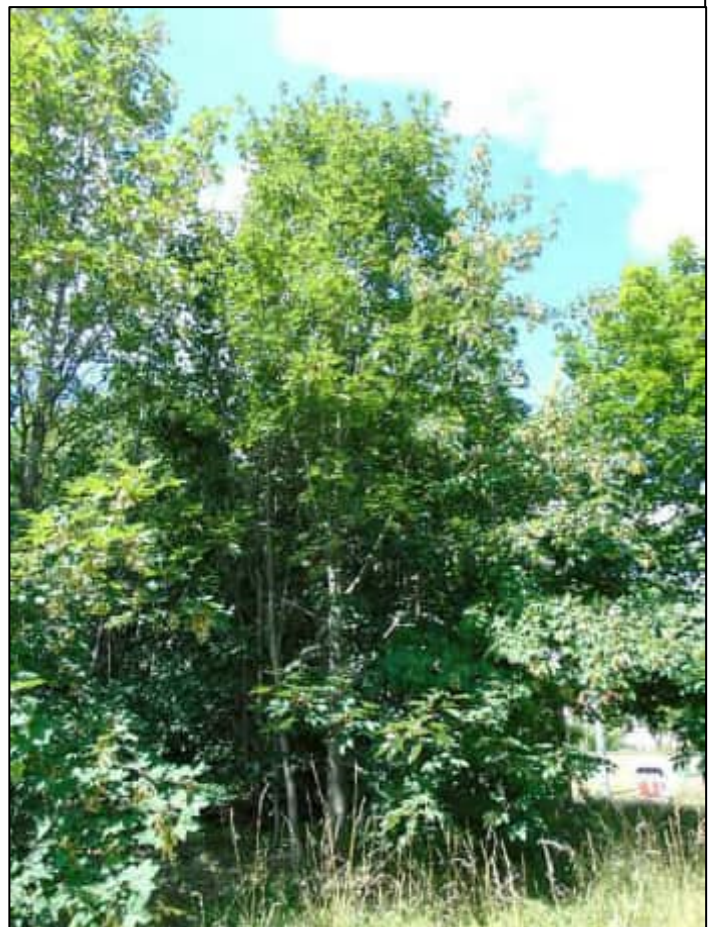
Anhand der Verzweigung kann die Krone des Ahorns in die Vitalitätsstufe 1-2 eingeordnet werden. Aufgrund des Dichtstandes ist die südliche Krone verkahlt. Totholz ist vorhanden. Der Kronenschwerpunkt liegt weit oben. Einseitig dichte Krone, andere südliche Kronenhälfte nur lichte Belaubung.

**Im Bestand ist die Stand- und Bruchsicherheit gegeben.**

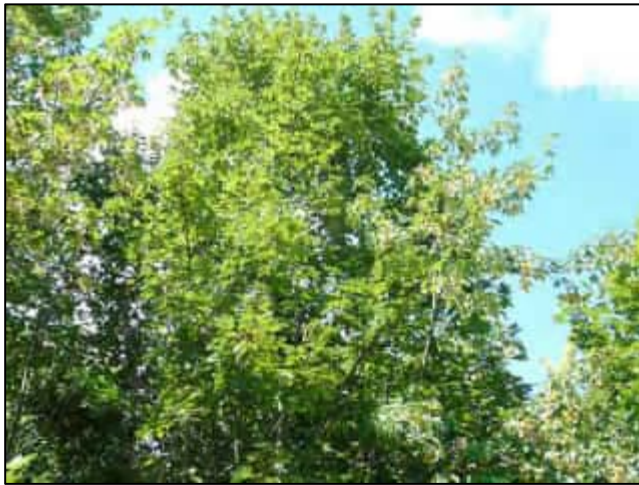
mittig am Stamm kaum Belaubung

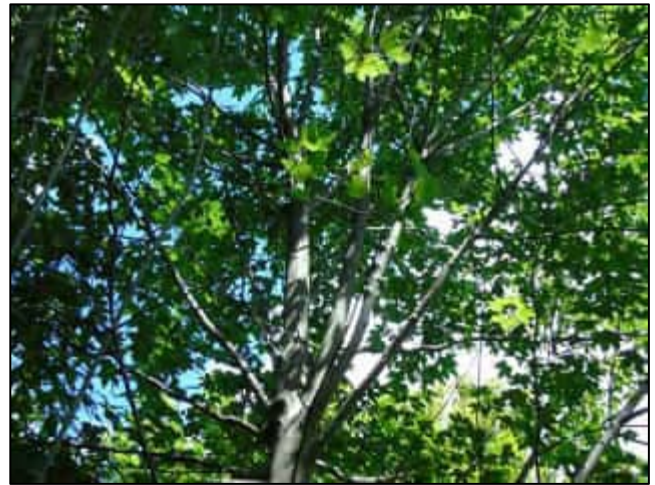
gesunder Stammfuß

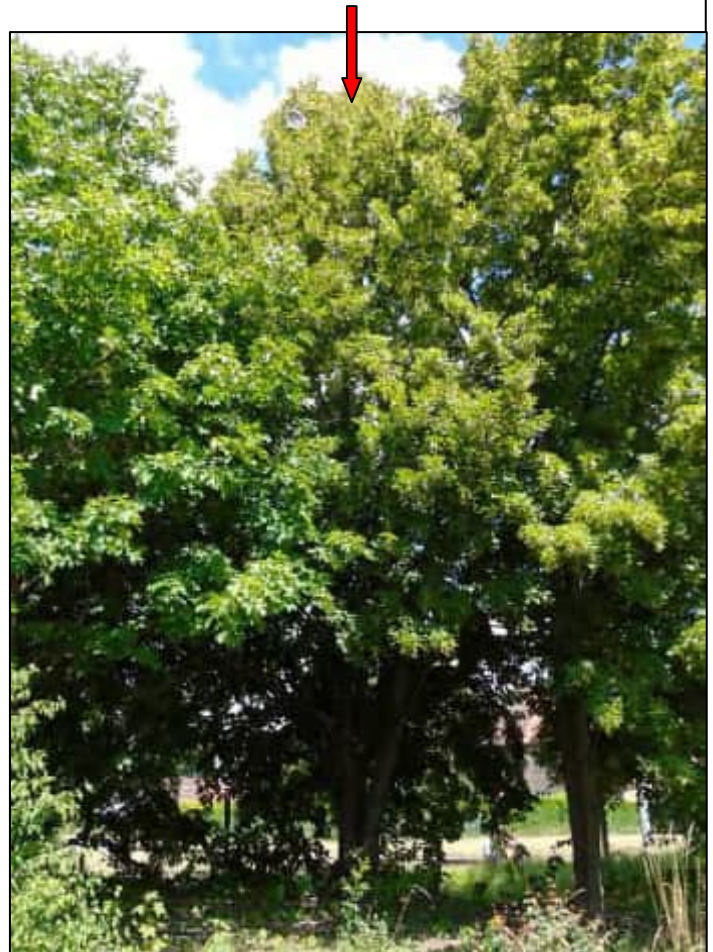
Anhand der Verzweigung kann die Krone der Linde in die Vitalitätsstufe 1 eingeordnet werden.

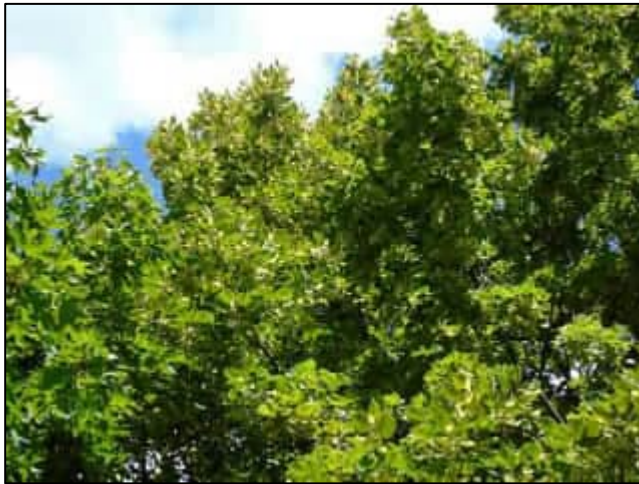
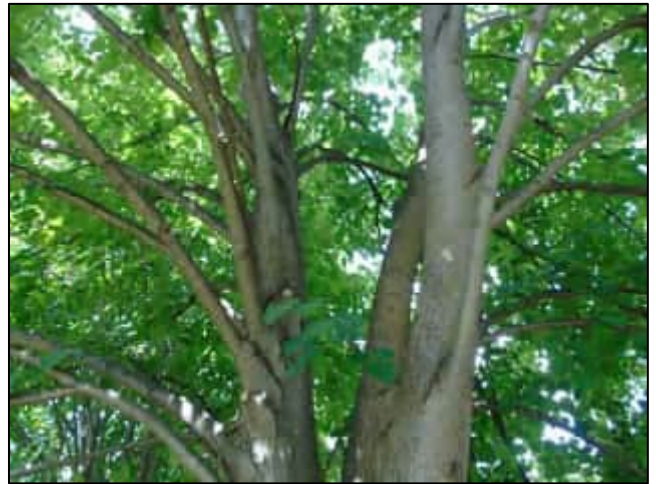
Der Stamm verzweigt sich kurz über dem Boden in einen V- Zwiesel mit eingewachsener Rinde. Aufgrund des langen Hebelarms durch den tief angesetzten Zwiesel mit ausladenden schweren Ästen hat sich die Linde zum Problembaum entwickelt.

**Die Stand- und Bruchsicherheit ist aktuell gegeben.**

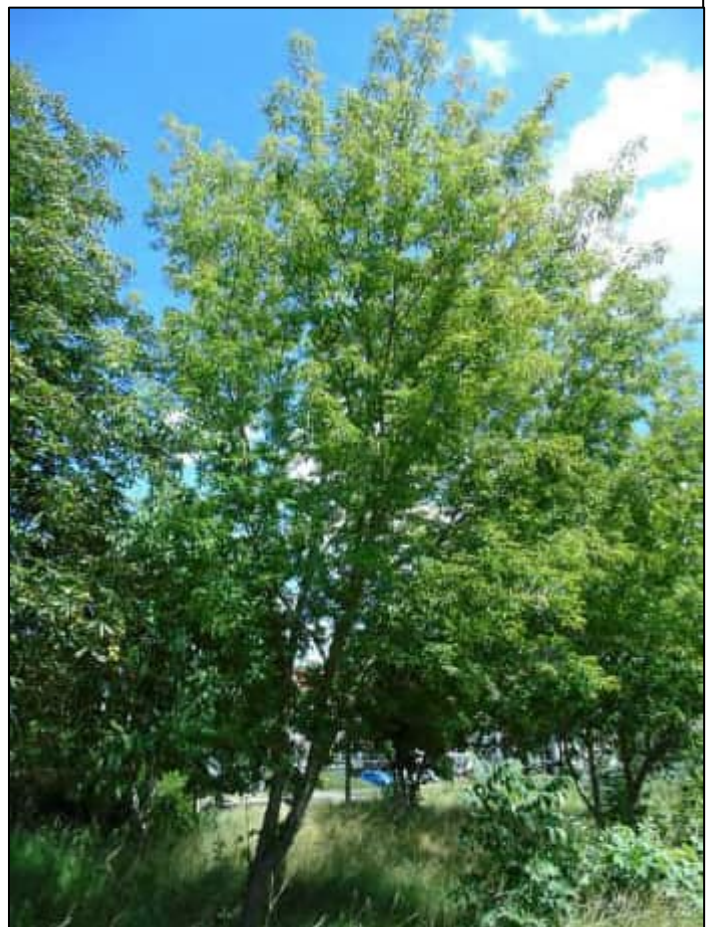
Anhand der Verzweigung kann die Krone des Ahorns in die Vitalitätsstufe 2 eingeordnet werden.

**Die Stand- und Bruchsicherheit ist aktuell gegeben.**

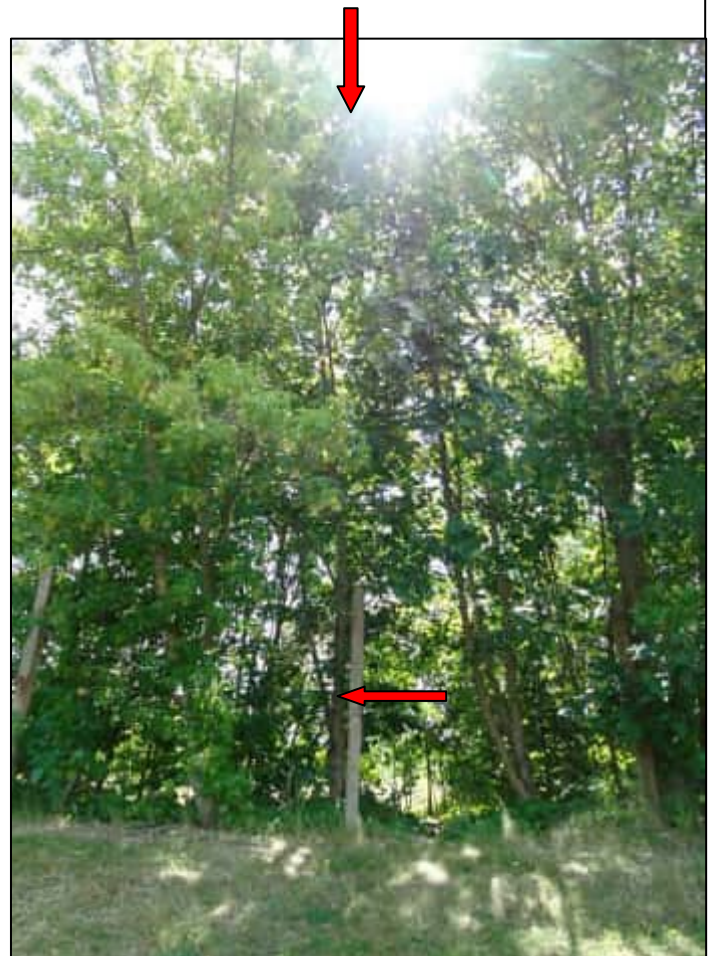
Anhand der Verzweigung kann die Krone des Ahorns in die Vitalitätsstufe 2 eingeordnet werden. Aufgrund des Dichtstandes ist die innere und untere Krone stark verkahlt. Im oberen Bereich wachsen die Äste dann büschelartig. Totholz ist vorhanden. Der Kronenschwerpunkt liegt weit oben. Aufgrund des dichten Bewuchses konnten keine Kronenaufnahmen gemacht werden.

**Die Bruchsicherheit kann durch geeignete Schnittmaßnahmen wieder hergestellt werden.**

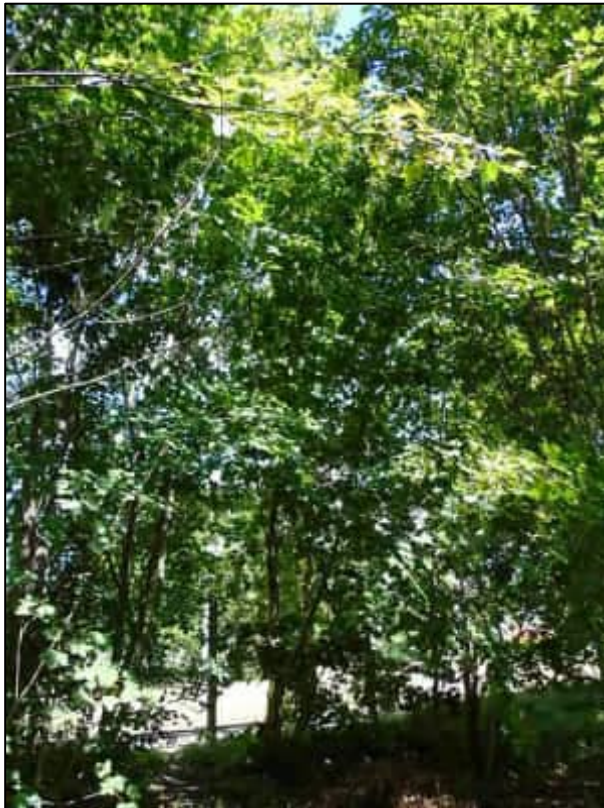
Ein starker Seitenast verzweigt sich bereits in 0,80 m Höhe.

Der Stamm steht unmittelbar an einem Schacht.
