Stellungnahme zum Erhaltungspotenzial des Baumbestandes Schlachthofstraße 80 -Erfurt

Entwicklungsprognose und Zustandsentwicklung durch Bauvorhaben in Bezug auf Durchführung und ökologischer Entwicklung

Gutachten-Nr.: G-20-0057_Schlachthofstraße, Erfurt
Auftraggeber: Planbar Immobilienmanagement GmbH
Ort: Schlachthofstraße 80, Erfurt

Am: 29.04.2020

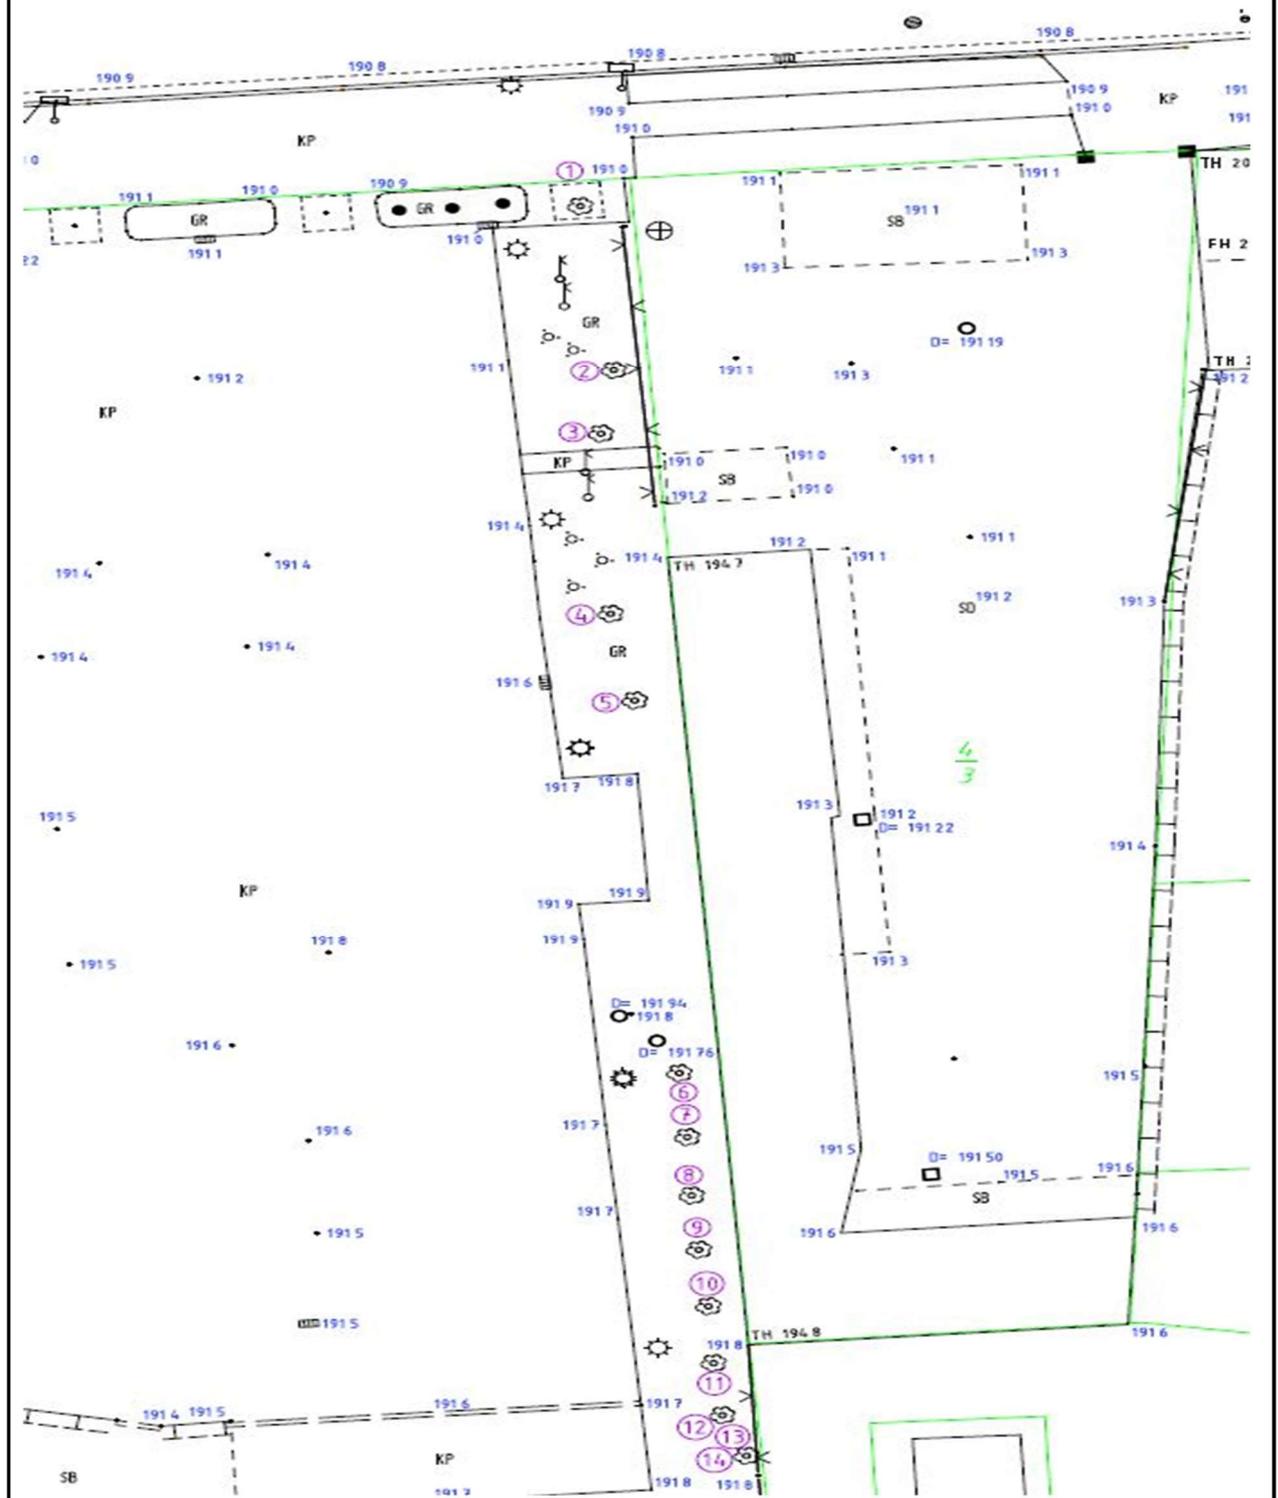
Lagedarstellung im Teilbereich 1 (Grundlage Vermessungsplan)

Betrifft Baum-Nr.: 1, 2, 3, 4, 5, 6, 7, 8, 9, 10, 11, 13 und 14

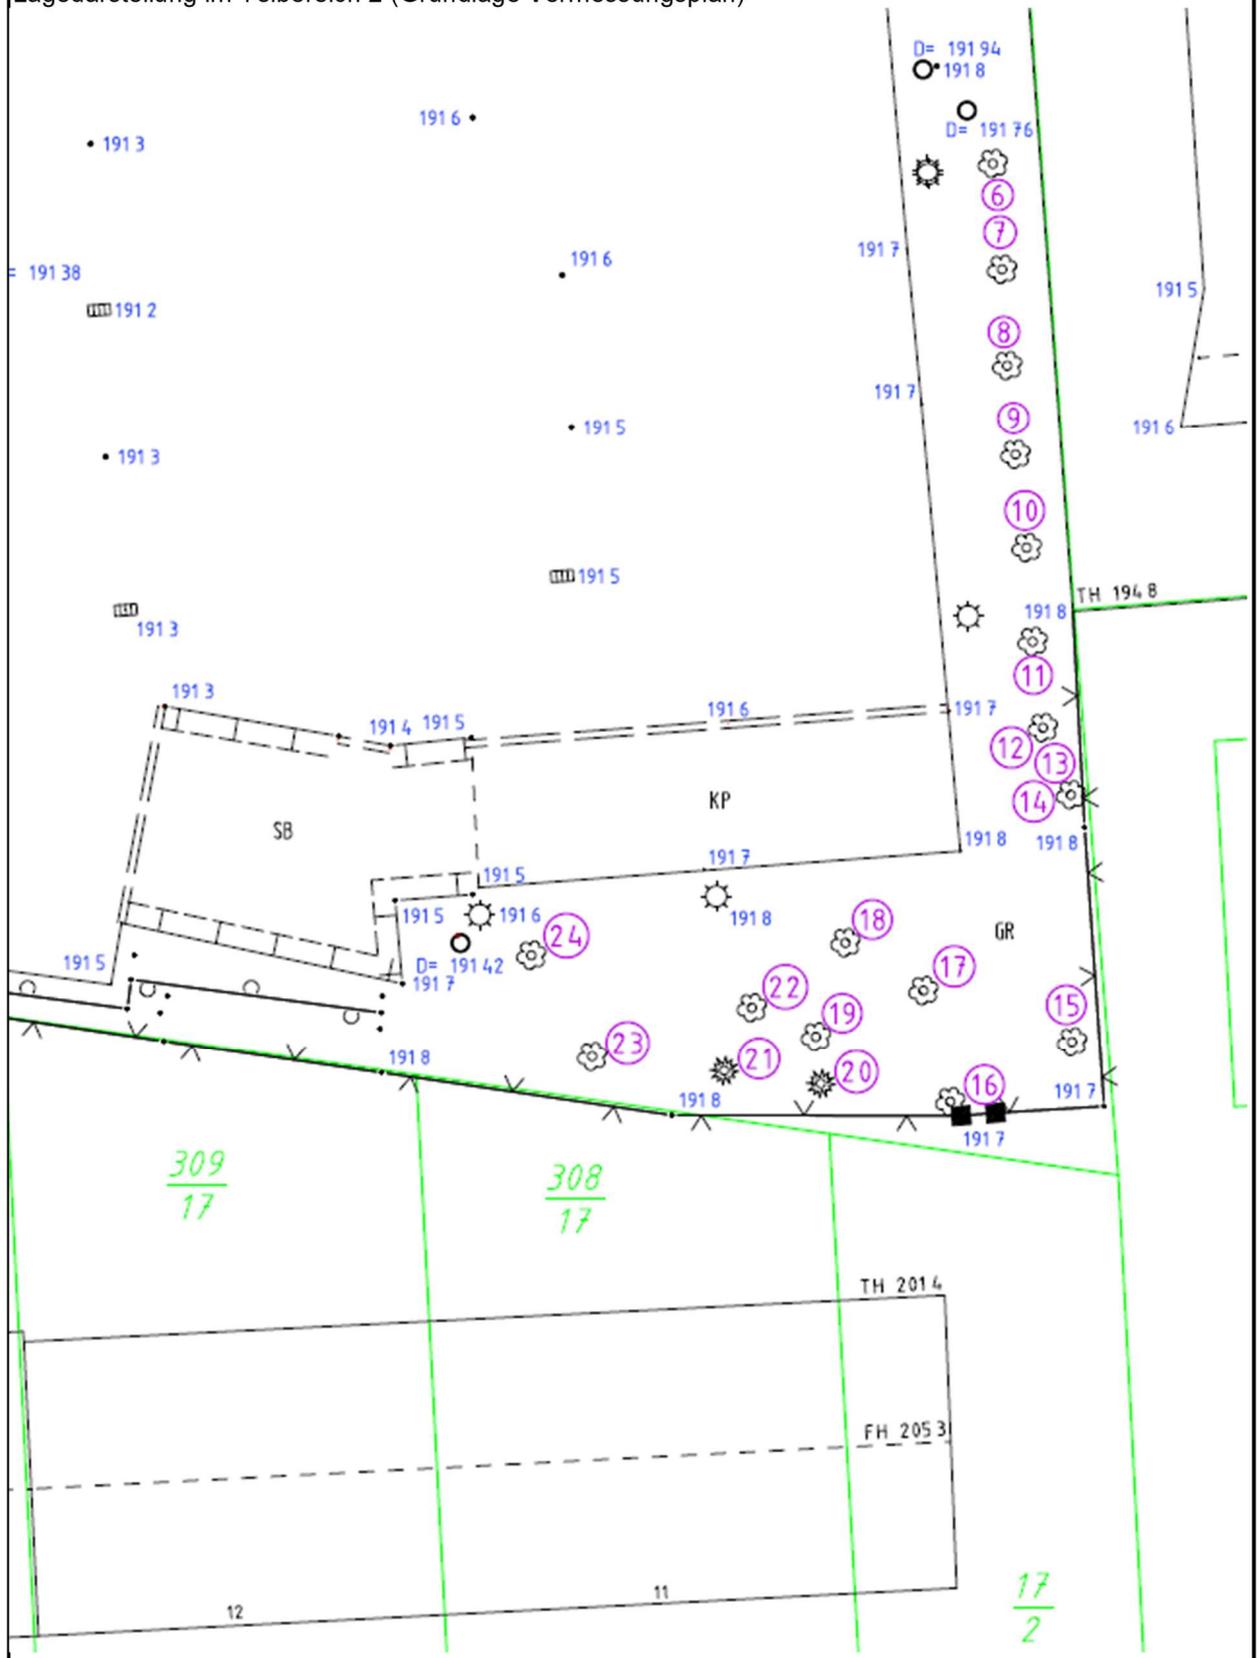
Lagedarstellung im Teilbereich 2 (Grundlage Vermessungsplan)

Der zweite Teilbereich im südöstlichen Abschnitt ist durch eine geschlossene Baumgruppe charakterisiert. Diese wurde seitens der Anwohner im benachbarten Wohnkomplex vor ca. 50 Jahren angelegt. Die Vitalität wird in der Gesamtbetrachtung als mäßig eingestuft bzw. sind vereinzelt abgängige Gehölze vorzufinden. Dieser Zustand wird vor allem durch die zu geringen Pflanzabstände und die damit verbundene Bedrängung hervorgerufen. Durch den erhöhten Lichtmangel, weisen die Kroneninnenbereiche kaum Blattmasse auf. Kronenbereiche sind einseitig ausgeprägt bzw. ineinander verwachsen, dies führt zu Kronenfehlentwicklungen. Die Bildung von langen und dünnen Trieben deutet auf den bestehenden Konkurrenzdruck hin, dies kann zu einer erhöhten Gefahr von Grünastbrüchen führen. Zwieselbildungen, mit Einrissen, sind besonders bei „ausweichenden“ Kronenentwicklungen bruchgefährdet, da die Belastungen sich bei Kopflastigkeit erhöhen und zum Ausbruch führen kann. Durch die starke Anpassungsfähigkeit von Bäumen, an die vorherrschenden Standortverhältnisse, können Freistellungen, und die damit verbundene erhöhte Belastungseinwirkung, die Stand- und Bruchsicherheit erheblich gefährden. Baumfremder Bewuchs, in Form von *Hedera helix* -Efeu, begünstigen den Befall durch Bakterien-, Fäulniserreger und Schädlingen. Weiterhin negativ zu bewerten ist der geringe Abstand zu Nachbargrundstücken.

Betrifft Baum-Nr.: 15, 16, 17, 18, 19, 20, 21, 22, 23 und 24

Kroneneinkürzung (Dringlichkeitsstufe 3): Erhöhung der Bruchsicherheit.
Entfernung absterbender Kronenbereiche.

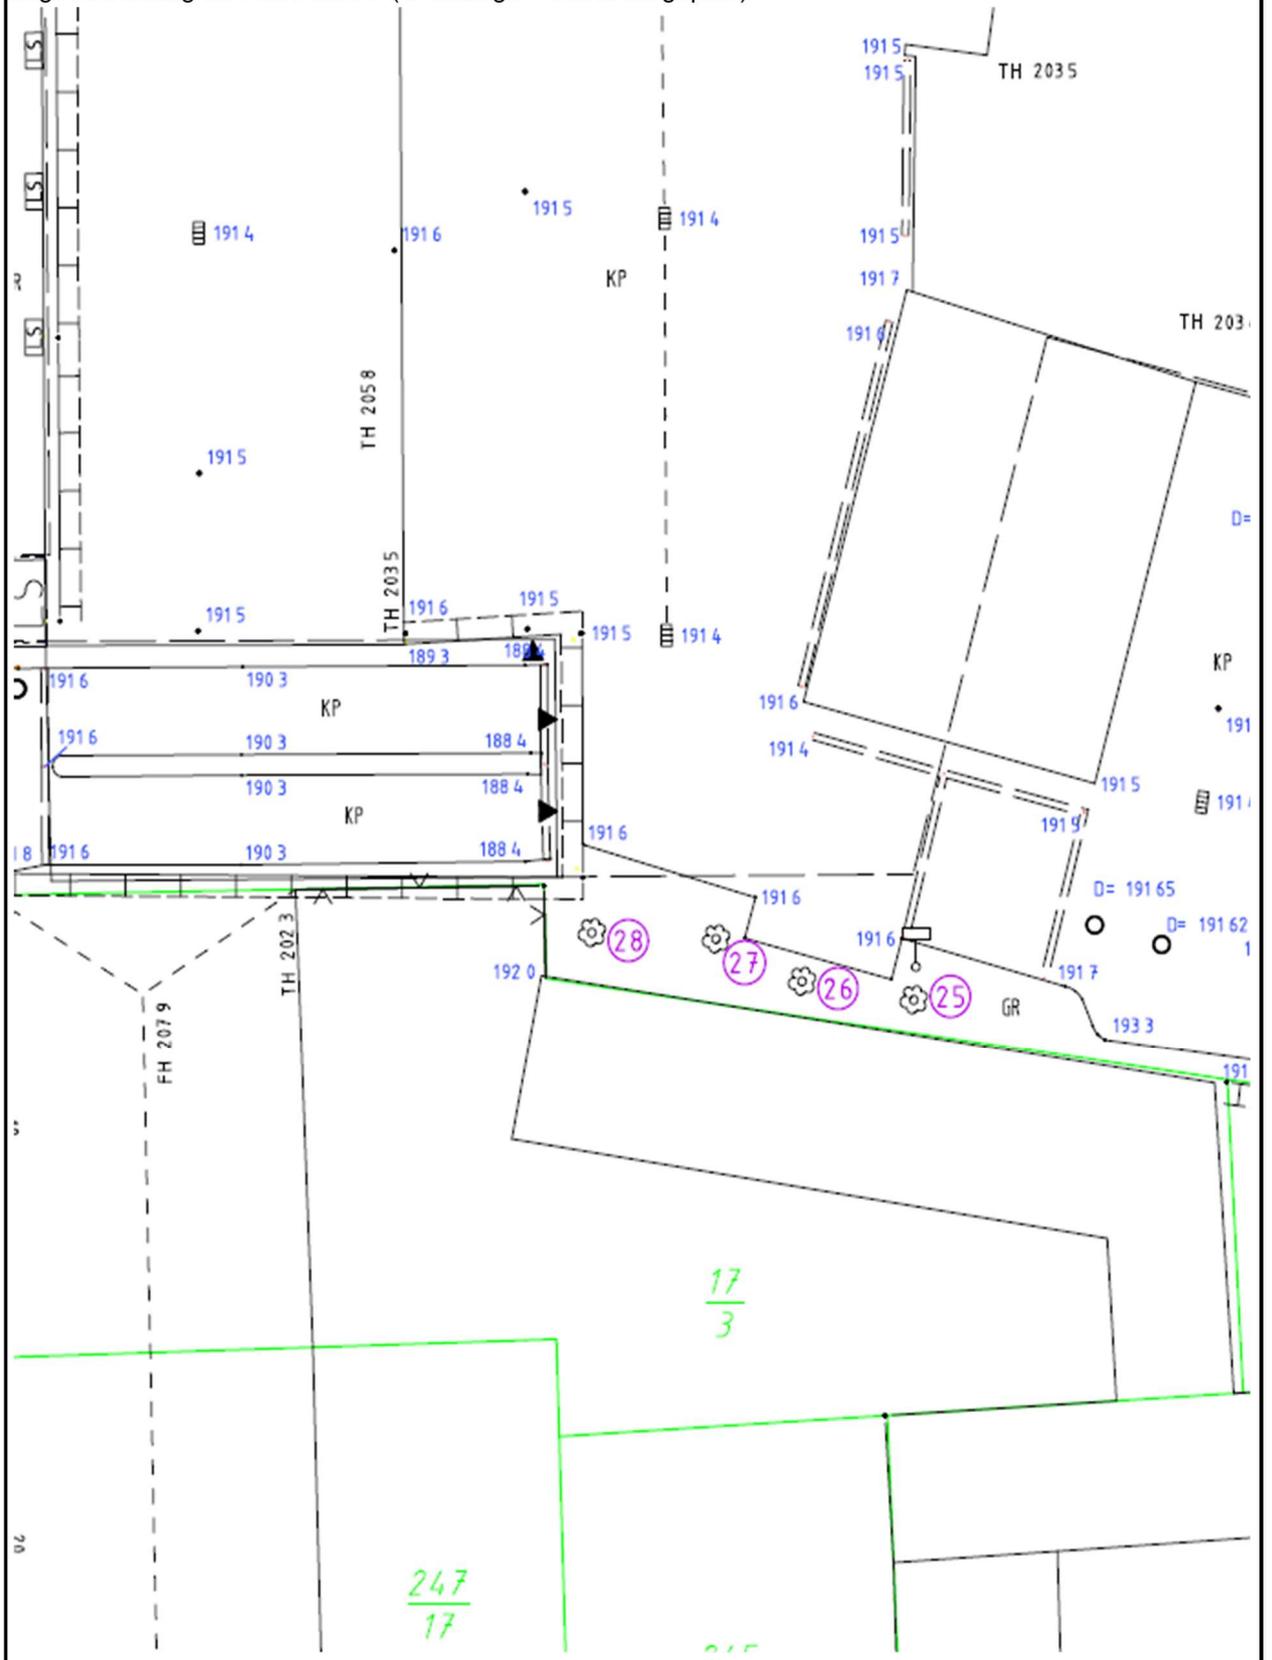
Lagedarstellung im Teilbereich 3 (Grundlage Vermessungsplan)

Im dritten Teilbereich ist ein einzelner Grünstreifen vorzufinden. Der noch ausreichende Wurzelraum spiegelt sich in der hohen Vitalität der anstehenden Gehölze wieder. Durch den geringen Objektabstand und der Zuwegung sind die Kronenstrukturen einseitig ausgeprägt. Der vorkommende Unterwuchs ist negativ zu bewerten. Durch die erhöhte Feuchtigkeitsansammlung kann der Befall durch Bakterien-, Fäulniserreger und Schädlingen begünstigt werden.

Betrifft Baum-Nr.: 25, 26, 27 und 28

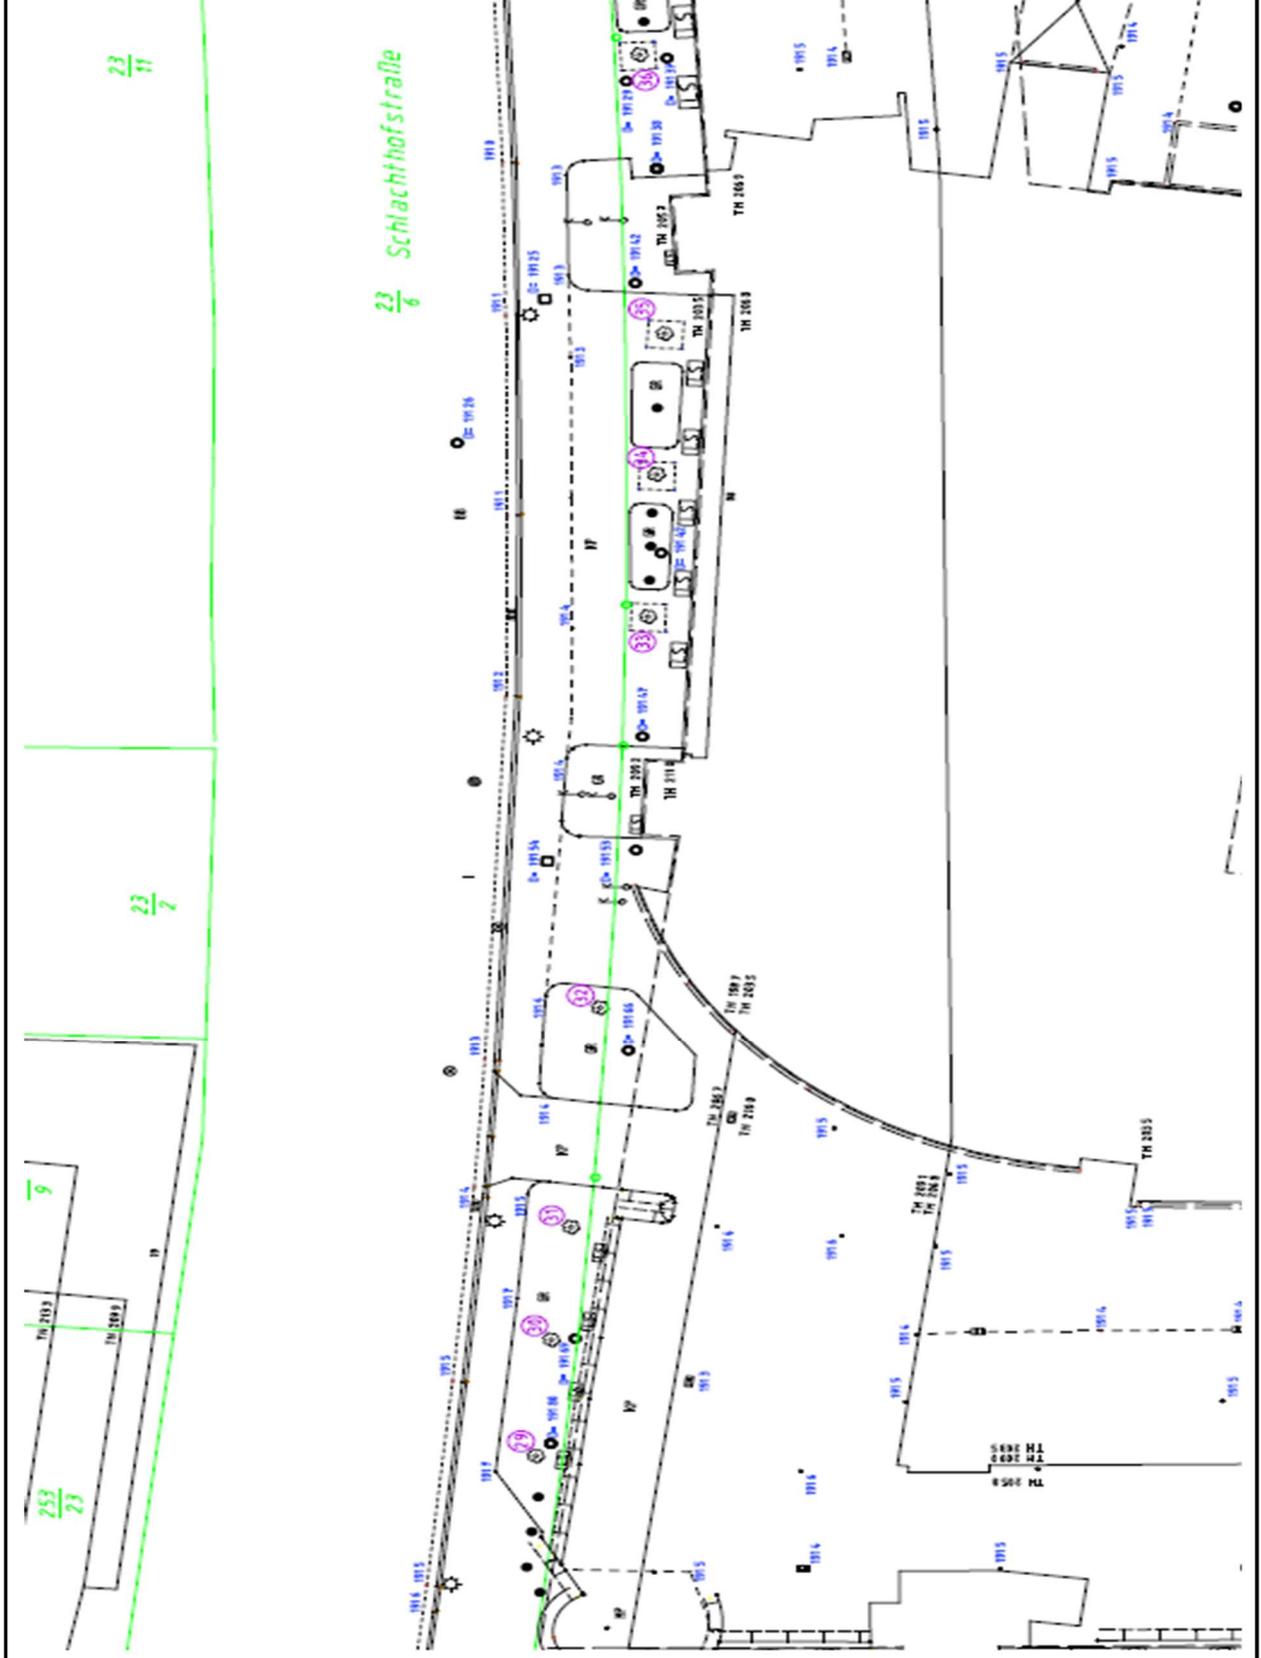
Betrifft Baum-Nr.: 29, 30, 31, 32, 33, 34, 35 und 36
Lagedarstellung im Teilbereich 4 (Grundlage Vermessungsplan)

Der vierte Teilbereich wird als Straßenbegleitgrün eingestuft. Die verwendete Baumart *Sorbus*, findet sich im weiteren Verlauf der Schlachthofstraße wieder. Aufgrund des geringen Objektabstandes sind bei einzelnen Bestandsbäumen die Kronenstrukturen einseitig ausgeprägt. Insgesamt wird die Vitalität als gut bis sehr gut eingestuft. Baumstandorte finden sich in Grünstreifen, mit intensiver Bepflanzung, und in Baumscheiben mit Abdeckungsplatten wieder. Trotz des begrenzten Wurzelraumes, sind derzeit keine Mängelerscheinungen sichtbar. Die teilweise Schrägstellung der Stammverläufe wurde im Kronenbereich kompensiert.
