Protokoll zur Gewässerschau der unteren Wasserbehörde in Verbindung mit der Verbandsschau des Gewässerunterhaltungsverbandes Gera/Gramme

Gewässer: Schmale Gera
Tag: 12.10.2021
Beginn: 09:00 Uhr
Ende: ca. 13:00 Uhr

Schmale Gera in Erfurt von der Brücke "Am Roten Berg" bis zur Brücke an der
Gemeindegrenze Erfurt/Nöda in der Nödaer Straße in Nöda

Gewässerschau Schmale Gera – 12.10.2021

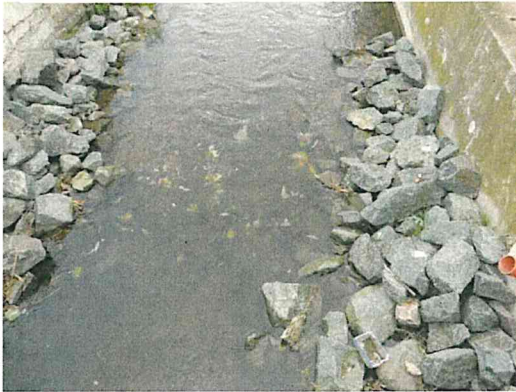
Punkt 2.1.

Betriebsgelände der Forbo-Eurocol Deutschland GmbH
Wasserbausteine an der Brücke müssen neu verlegt werden, Planungsunterlagen zum
Neubau der Brücke sind zu prüfen.
(beidseitig in Höhe Flurstück 123/6, Flur 63, Gem. Erfurt-Nord
weitere Bearbeitung: uWB

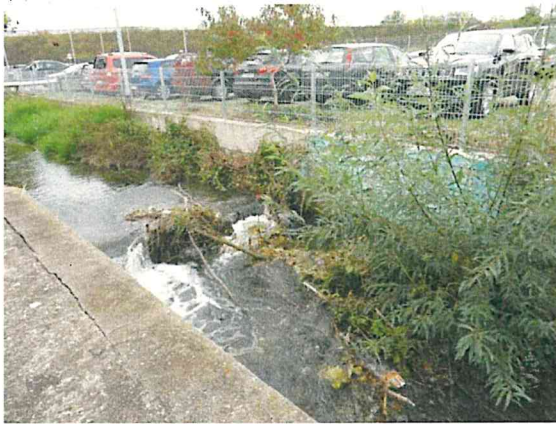
Punkt 2.2.

Im Bereich des Betriebsgeländes ist die Mahd der Schmalen Gera erforderlich.
Beseitigung einer Weide aus dem Abflussprofil und Schwemmgutbeseitigung
(ab Brücke bis zum Absturz).
weitere Bearbeitung: GUV

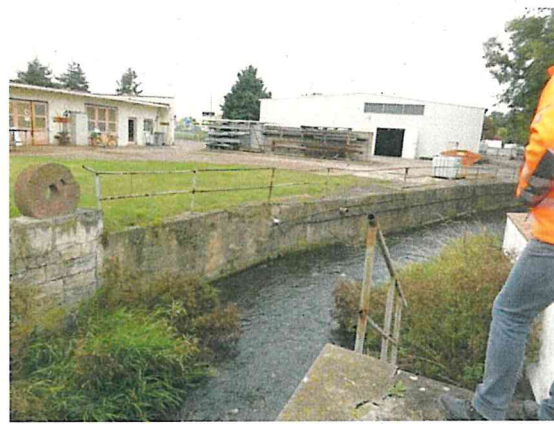
Punkt 2.3.

Linksseitig befindet sich ein Stromkabel an der Ufermauer
(gegenüber Betriebsgelände Forbo-Eurocol Deutschland GmbH)
Flur 2, Flurstück 154/20, Gem. Gispersleben-Viti
weitere Bearbeitung: uWB

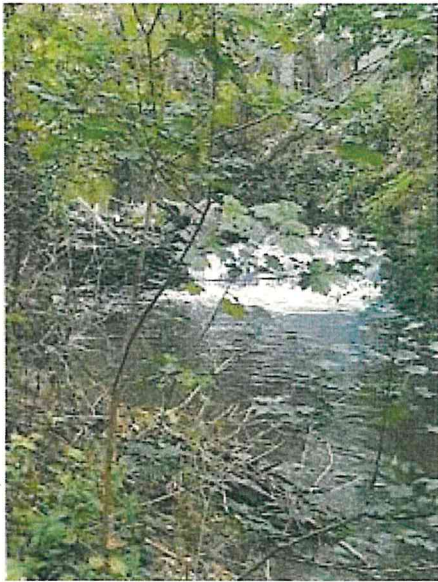
Punkt 2.9.

Im Gewässerflurstück 50/5, Flur 1, Gem. Gispersleben-Viti, befindet sich ein
Sohlabsturz (Steine wurden zum Anstau des Wasserspiegels aufgeschichtet).
Hier sind die Steine zu beseitigen bzw. in das Unterwasser zu bringen.
weitere Bearbeitung: GUV

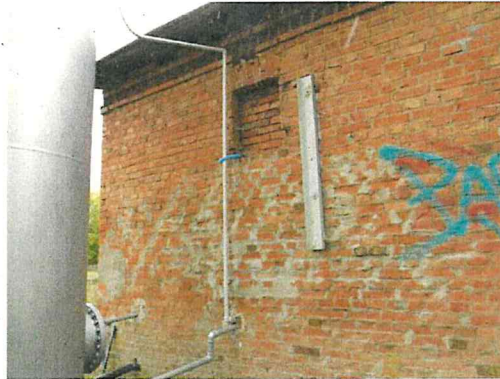
Punkt 2.11.

Prüfung, ob Wasserrecht zur Betreibung des Pumpenhäuschens vorliegt.
(Flur 13, Flurstück 1291, Gem. Mittelhausen)
weitere Bearbeitung: uWB

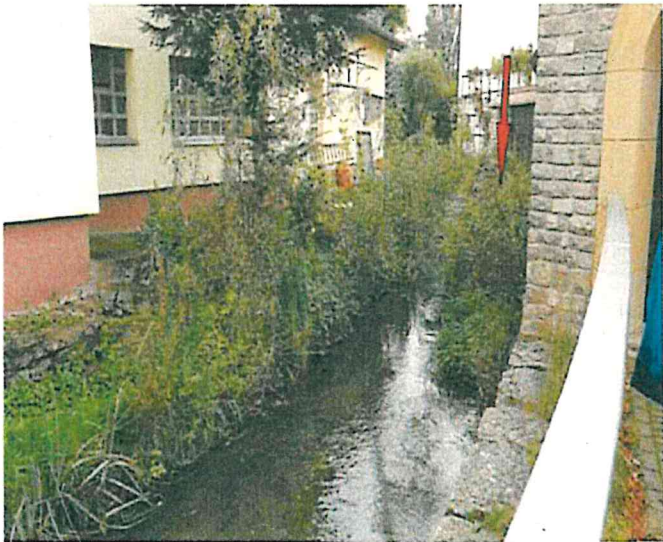
Punkt 2.13.

In Höhe Kleine Gasse 18 bis zur Brücke Friedrich-Neumeyer-Straße muss in Teilbereichen
das rechte Ufer gemäht werden, da das Abflussprofil eingeeengt wird.
weitere Bearbeitung: GUV

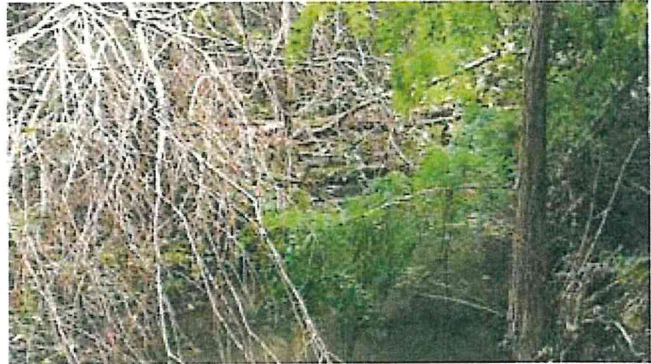
Punkt 2.20.

Der Baumbestand entlang der Schmalen Gera von der August-Röbling-Straße 2 bis zur Brücke "An der Schmalen Gera" ist in einem schlechten Zustand. Die umgestürzten Bäume müssen entfernt und die Kopfweiden wieder auf Kopf geschnitten werden.

Generell müssen die Grundstückseigentümer entlang der Schmalen Gera aufgefordert werden, die Verkehrssicherheit der Gehölze herzustellen.
