Vorhabenbezogener Bebauungsplan JOV734

"Altonaer Höfe"

Bestands-/ Konfliktplan

Anlage zur Stellungnahme zum Erhaltungspotenzial des Baumbestandes  
Schlachthofstraße 80 -Erfurt

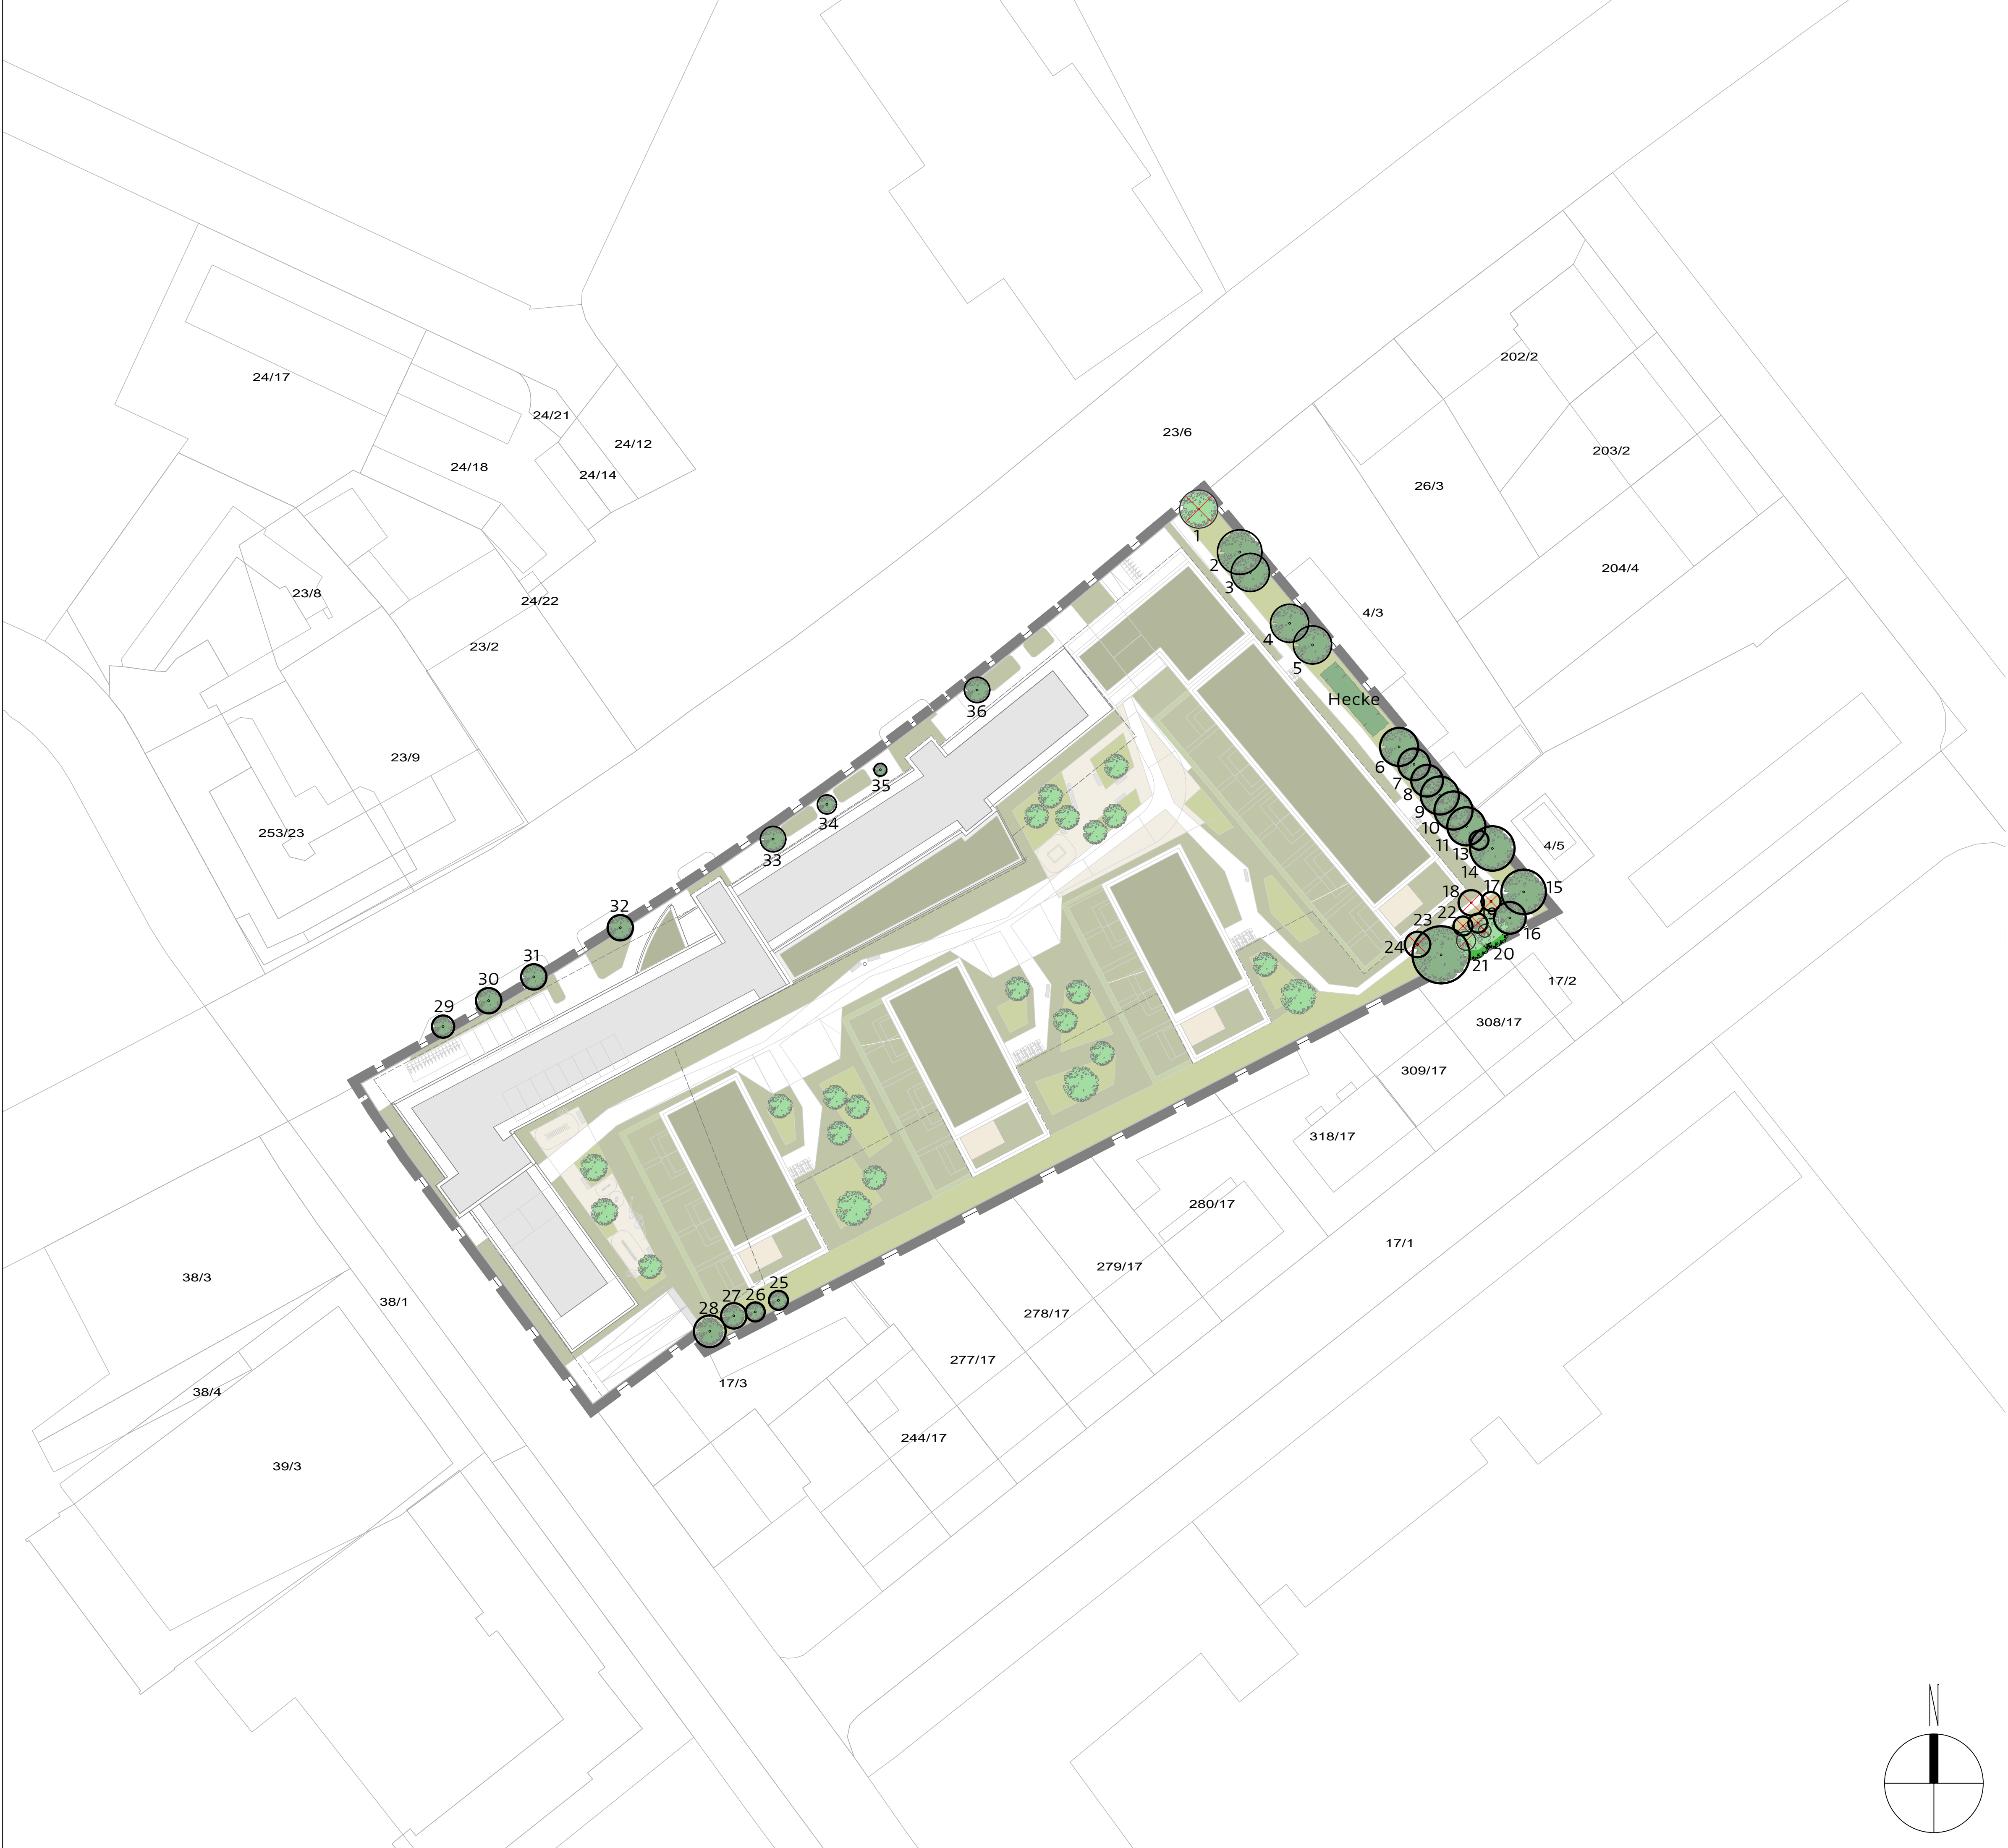
erhaltungswürdiger Heckenbestand unabhängig vom Baukonzept gemäß Baugutachten

erhaltungswürdiger Baumbestand unabhängig vom Baukonzept gemäß Baugutachten

Baumfällung

Baumfällung abgestorbener Bäume/ Bestandsbäume mit abhängig eingestuftem Vitalitätsverlauf im Rahmen der Verkehrssicherungspflicht

Übersicht Erhaltungsfähigkeit und Erhaltungswürdigkeit der betroffenen Bestandsbäume
